# 热处理裂纹分析图谱

孙盛王 戴雅康 著

大连出版社

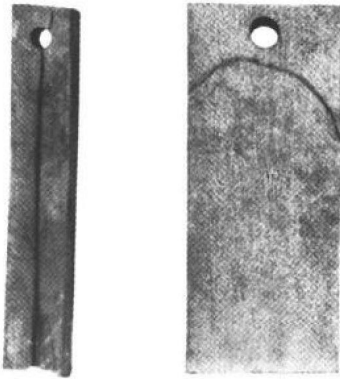
照片 2-1 T8 钢玛氏淬裂试样中淬火裂纹的类型及形态,与其几何尺寸的关系:左为淬透试样( $10 \times 10 \times 60\text{mm}$ )中的纵裂,右为非淬透试样( $20 \times 20 \times 60\text{mm}$ )中的弧裂  
热处理:由淬火温度水( $20^\circ\text{C}$ )冷至室温

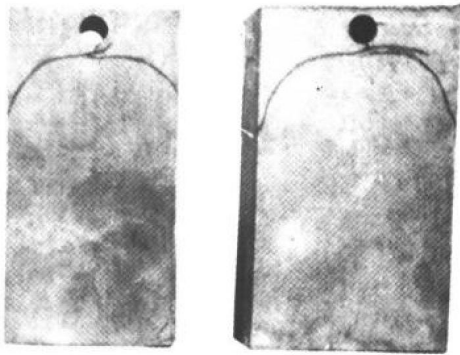
照片 2-3 只在未淬透的 T8 钢试样(左  $25 \times 25\text{mm}$ ,右  $30 \times 30\text{mm}$ )的有孔端产生的弧裂形态, $1\times$ (热处理与腐蚀剂与照片 2-2 相同)

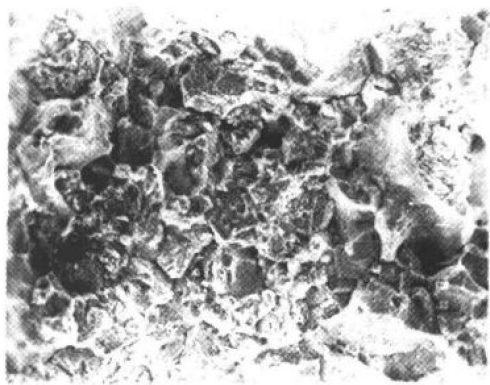
照片 2-4b 弧裂裂源处的微观断裂形貌:准解理断裂花样,600×(SEM)

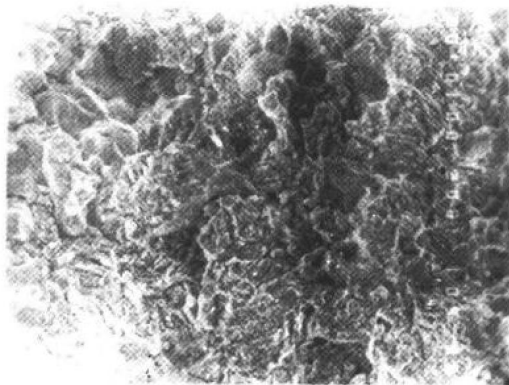
照片 2-4c 弧裂宏观断口(照片 2-4a)中部的微观准解理断裂花样,600×(SEM)

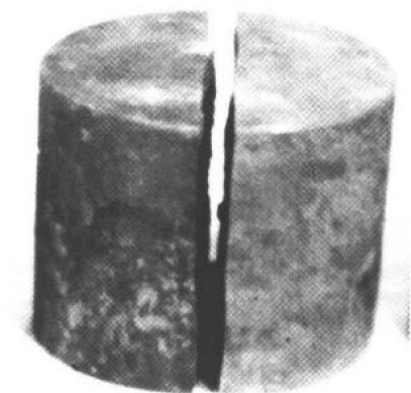
照片 2-5a T12 钢短圆柱试样( $\phi 100 \times 85\text{mm}$ )全纵劈淬裂的形态,0.5×  
热处理:780℃±10℃加热,水冷至室温

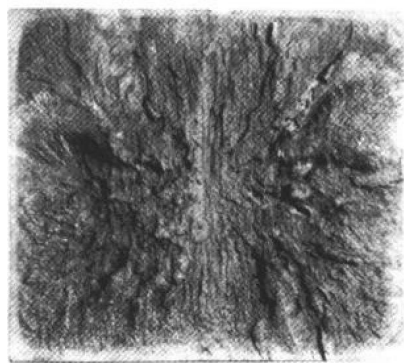
照片 2-5b T12 钢短圆柱试样纵劈的宏观断口形貌:中心辐射型花样,0.5×

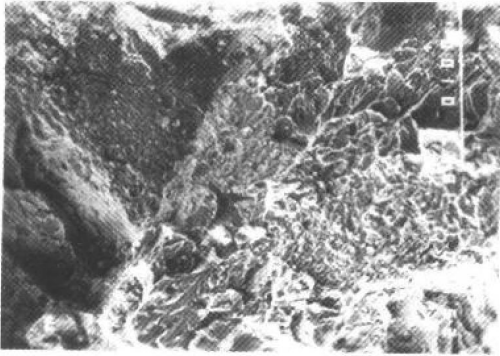
照片 2-5c T12 钢纵劈断口(照片 2-5b)  
裂源处的微观形貌:准解理断裂花样,  
400 × (SEM)

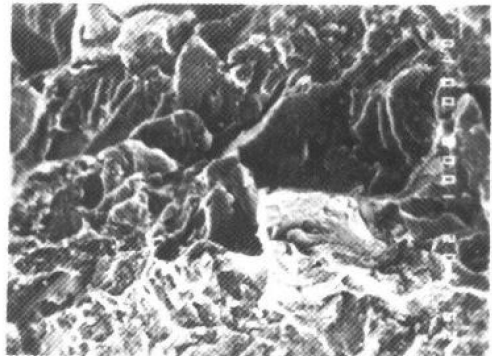
照片 2-5d 照片 2-5c 右上角处的局  
部放大, 准解理断裂花样, 1000 ×  
(SEM)

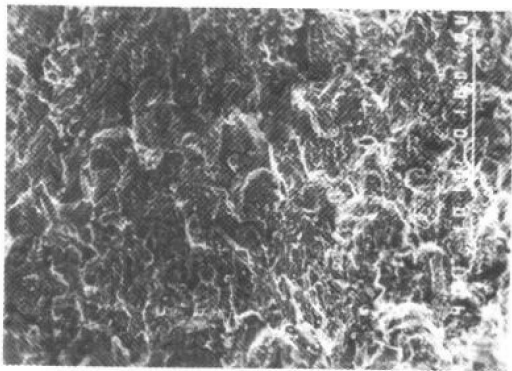
照片 2-5e 宏观断口(2-5b)淬硬层(具  
有瓷器状断口形貌)的微观形貌:准解  
理断裂花样, 400 × (SEM)

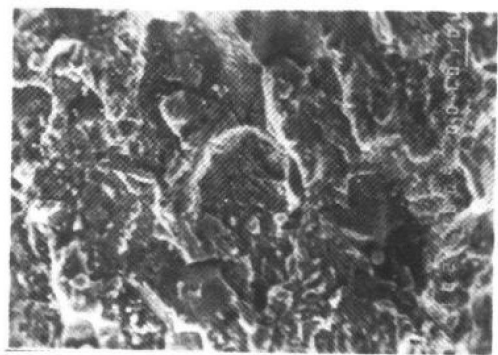
照片 2-5f 照片 2-5e 中部的局部放  
大, 准解理断裂花样, 1000 × (SEM)

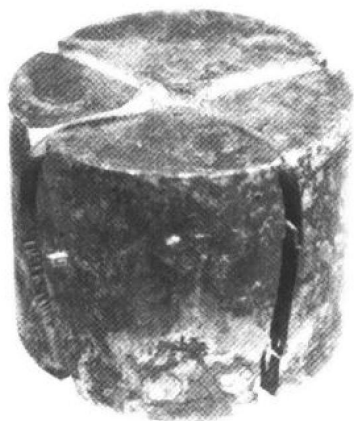
照片 2-6 T12 钢短圆柱试样的  
四瓣全纵劈淬裂的形态,  $0.5\times$   
热处理:  $820^{\circ}\text{C} \pm 10^{\circ}\text{C}$  加热, 水  
冷至室温

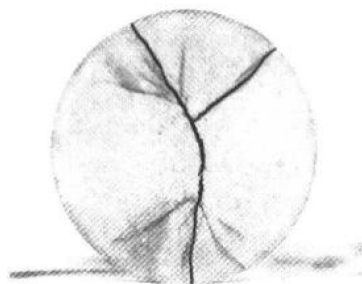
照片 2-7 T12 钢短圆柱试  
样( $\phi 70 \times 70\text{mm}$ )的 X 形内  
裂(试样横剖面),  $0.5\times$   
热处理:  $860^{\circ}\text{C} \pm 10^{\circ}\text{C}$  加热,  
水冷至室温, 放置 3 昼夜

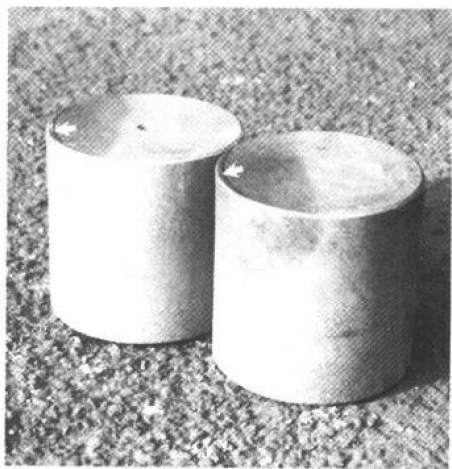
照片 2-8 40Cr 钢短圆柱试样( $\phi 140$   
 $\times 140\text{mm}$ )的脱肩式淬裂(箭头指  
处)的形态,  $0.2\times$   
热处理:  $860^{\circ}\text{C} \pm 10^{\circ}\text{C}$  加热, 水冷至室  
温

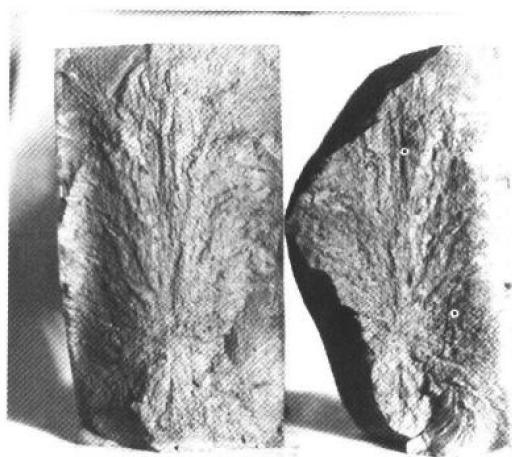
照片 2-9 T12 钢长圆柱试样( $\phi 100 \times$   
 $185\text{mm}$ )的纵劈开裂及其断口宏观形貌  
热处理:  $820^{\circ}\text{C} \pm 10^{\circ}\text{C}$  加热, 水冷至室温

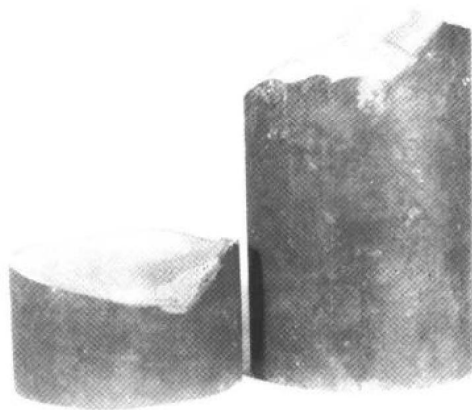
照片 2-10a T12 钢长圆柱试样( $\phi 100 \times 185\text{mm}$ )的横断型淬裂的形态  
热处理:与照片 2-9 相同

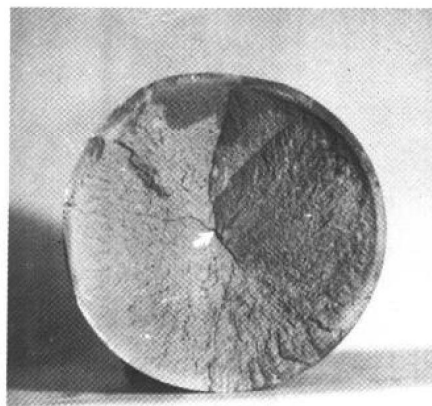
照片 2-10b T12 钢长圆柱试样横断型淬裂的断口宏观形貌及 X 形内裂(纵劈,箭头指处)的形态,  $0.4\times$

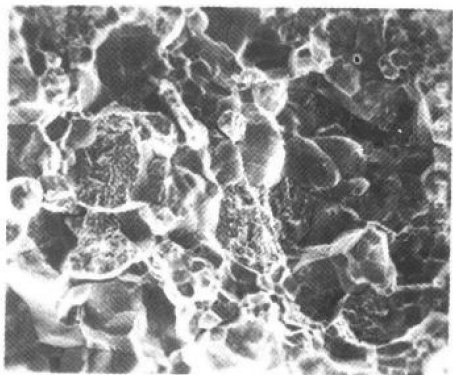
照片 2-11a T8 钢纵裂断口(宏观为瓷器状)的微观形貌:穿晶准解理断裂(为主) + 少量沿晶脆断,  $400\times$  (SEM)

热处理:  $810^{\circ}\text{C} \pm 10^{\circ}\text{C}$  加热, 水冷

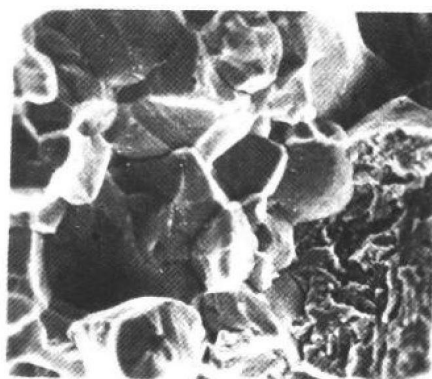
照片 2-11b 照片 2-11a 左的局部放大:准解理断裂 + 沿晶断裂,  $1000\times$  (SEM)

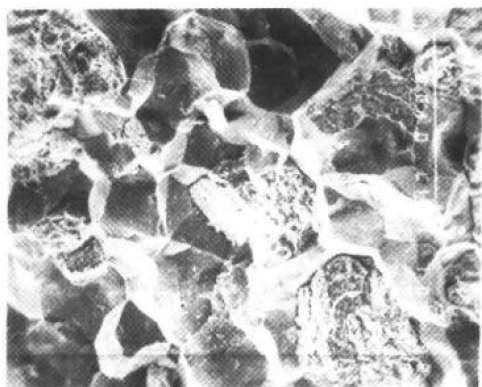
照片 2-12 T8 钢纵裂断口的微观形貌:穿晶准解理断裂 + 沿晶脆性断裂,400×(SEM)  
热处理:900℃ ± 10℃加热,水冷

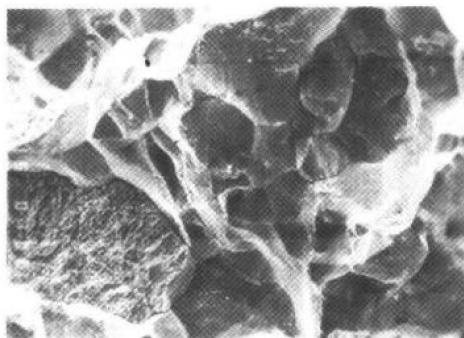
照片 2-13 T8 钢纵裂断口的微观形貌:沿晶脆性断裂(为主) + 少量准解理断裂,400×(SEM)  
热处理:1000℃ ± 10℃加热,水冷

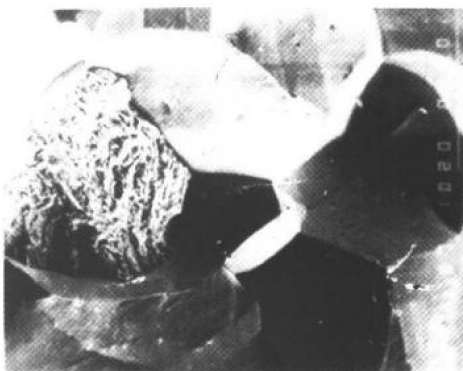
照片 2-14 T8 钢纵裂断口的微观形貌:沿晶脆断(典型冰糖状断口)为主 + 少量准解理断裂,200×(SEM)  
热处理:1200℃ ± 10℃加热,水冷

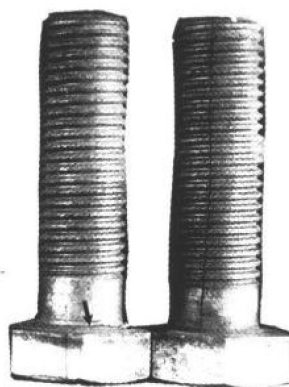
照片 4-1a M16 高强度螺栓(45 钢 8.8 级)杆部的纵裂(右)和截面拐角处的横裂(照片左箭头指处),0.7×  
热处理:830℃ ± 10℃加热,水冷,回火  
腐蚀剂:50% 盐酸水溶液热蚀

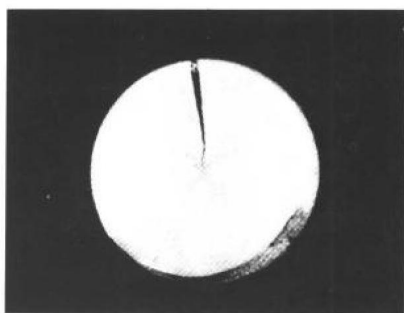
照片 4-1b M16 45 钢螺栓纵裂  
的横截面形态:楔形裂口,1.8×  
热处理与腐蚀剂同 4-1a

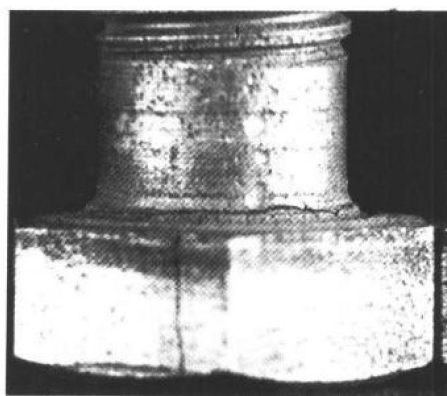
照片 4-1c M16 45 钢螺栓截面拐  
角处纵裂性质的横裂(4-1a 左箭头  
指处的局部放大),2×

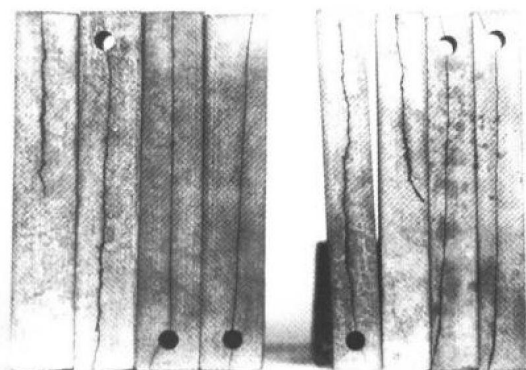
照片 4-2 淬火加热温度对 T8 钢件纵裂形  
态的影响:显著过热可使纵裂由直向锯齿  
形改变,0.8×  
热处理:直裂纹的试样 800℃加热,呈锯齿状  
裂纹的试样 960℃加热,然后水冷至室温  
腐蚀剂:50%盐酸水溶液热蚀

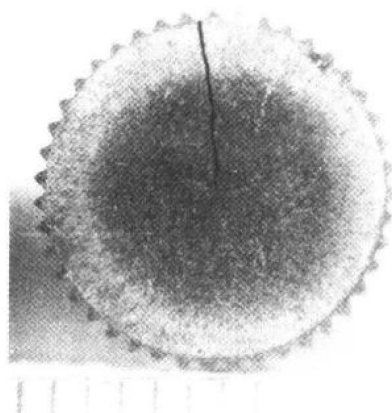
照片 4-3c 4-3b 右之滚花螺帽的放大及开裂沿压花槽底部形成的情形,5×

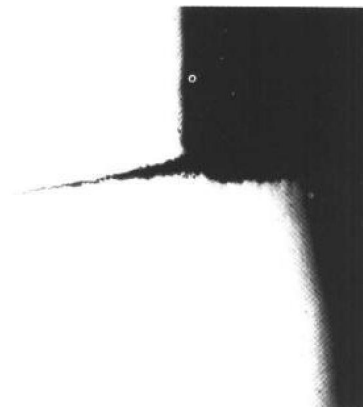
照片 4-3d 4-3a 所示淬裂的螺栓,由头杆截面过渡处的尖角上产生的横裂(纵裂性质的)在纵剖面上的形态,20×

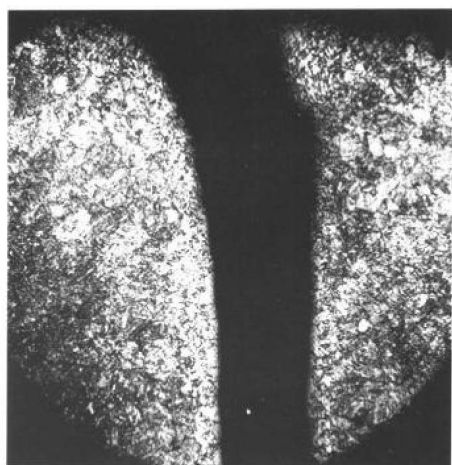
照片 4-4b 4-4a 所示螺栓纵裂的横截面浅表层内,裂纹两侧的脱碳层和其中的全铁素体层,80×  
热处理:与 4-4a 相同  
腐蚀剂:4%硝酸酒精试剂

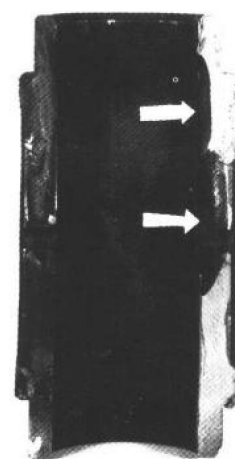
照片 4-5 淬透的 45 钢薄壁套筒件内孔表面上的纵裂(箭头指处),0.6×  
热处理:830℃ ± 10℃ 加热,水冷至室温

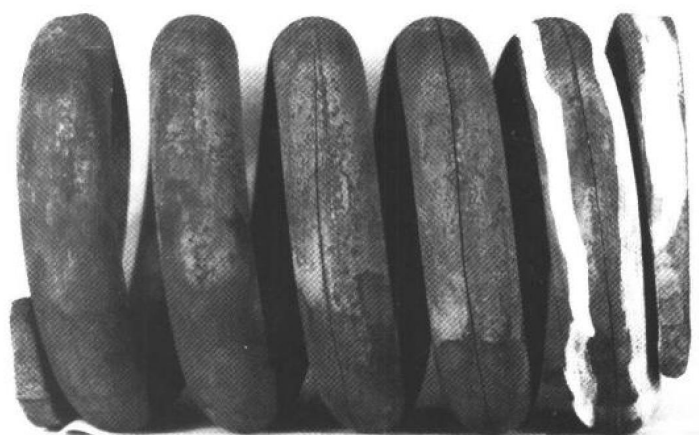
照片 4-6a 60Si2Mn 螺旋弹簧(φ30mm)上,沿弹簧外径螺旋线形成扩展的淬火裂纹(纵裂),0.5×  
热处理:870℃ ± 10℃ 加热后,40℃ ~ 80℃ 热水冷却,480℃ ± 10℃ 回火  
腐蚀剂:50%盐酸水溶液热浸蚀

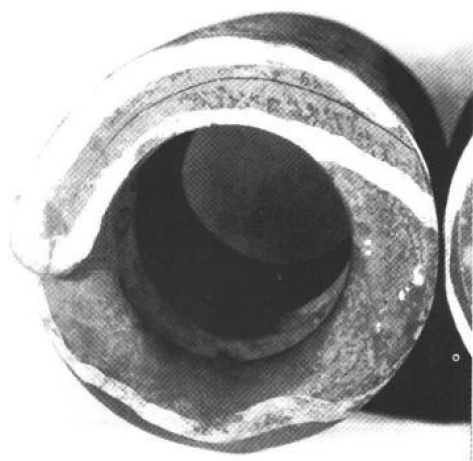
照片 4-6b 螺旋弹簧( $\phi 30\text{mm}60\text{Si}2\text{Mn}$ 钢)无效圈上的纵裂形态,  $0.5\times$   
(热处理与腐蚀剂与照片 4-6a 相同)

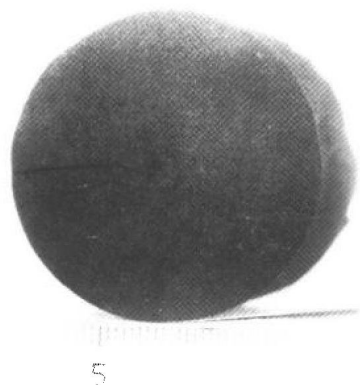
照片 4-8a 50CrV 钢螺旋弹簧( $\phi 40\text{mm}$ )纵  
裂的横截面形态  
热处理:  $850^{\circ}\text{C} \pm 10^{\circ}\text{C}$  加热, 水 ( $40^{\circ}\text{C} \sim$   
 $50^{\circ}\text{C}$ ) 中冷却,  $480^{\circ}\text{C} \sim 490^{\circ}\text{C}$  回火  
腐蚀剂: 50% 盐酸水溶液热蚀

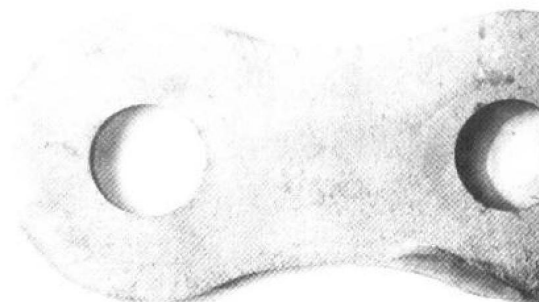
照片 4-7b 图 4-7a 链板纵裂的断口宏观形  
貌(断口上没有宏观缺陷, 也无其他异常)

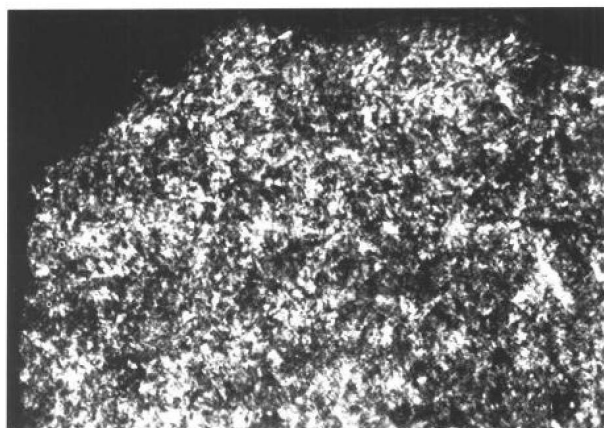
照片 4-8b 4-8a 所示裂纹,浅表层内,裂纹两侧的组织状态:无氧化脱碳迹象(400×)

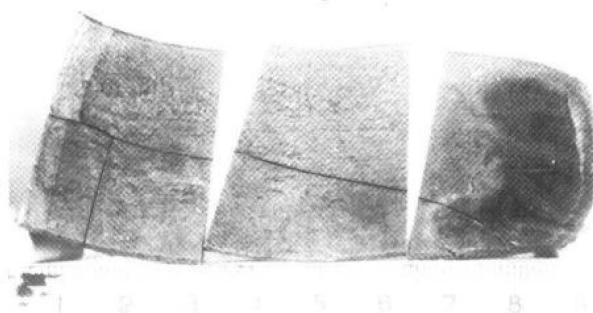
照片 4-8c 50CrV 螺旋弹簧无效圈上的纵裂形态

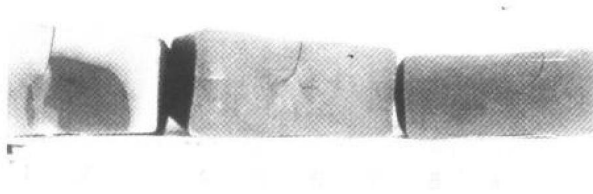
照片 4-8d 50CrV 螺旋弹簧无效圈开裂的截面形态(照片自右至左各截面,与照片 4-8c 上自右至左的各截面对应):无效圈上的纵裂,非垂直向内扩展(图左截面中部的暗色区域为火焰切割的热影响区未去除)

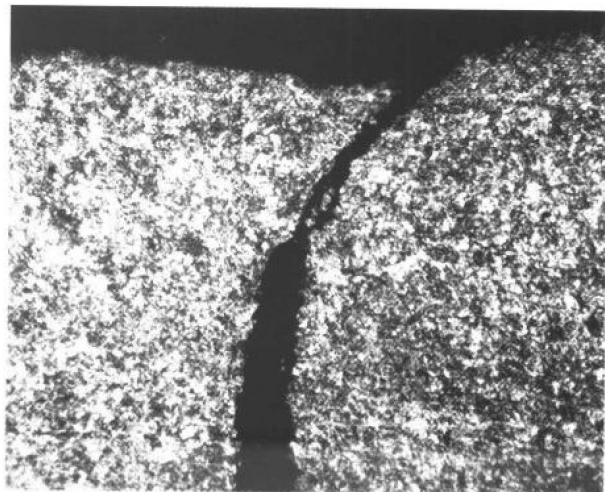
照片 4-8e 50CrV 螺旋弹簧无效圈纵裂(横截面),浅表层内裂纹两侧的组织状态:无氧化脱碳迹象(100×)

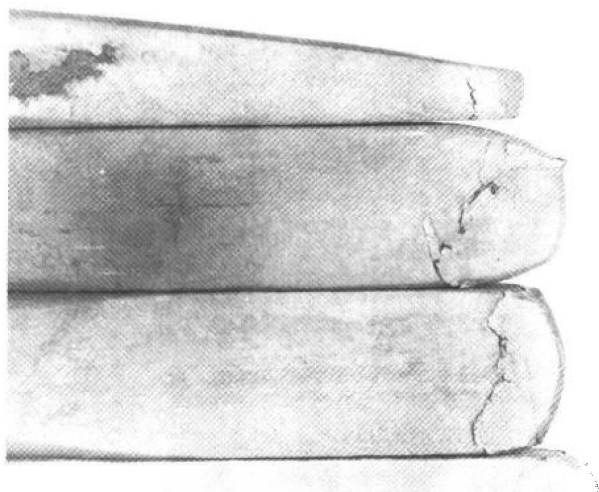
照片 4-9 在 60Si2Mn 等弹簧钢种锻造碾尖过程中产生的折叠一皱折型缺陷(它们似与纵裂的形成扩展无直接关系)的形态,  $0.7\times$

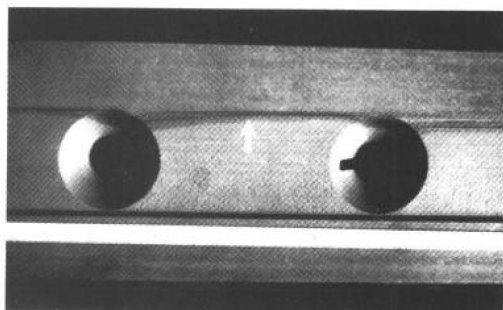
照片 4-10a 6CrW2Si 剪刀上淬火裂纹(纵裂性质)的形态及产生部位(之一)

热处理:  $860^{\circ}\text{C} \pm 10^{\circ}\text{C}$  加热, 硝酸盐等温淬火( $220^{\circ}\text{C}$ ), 开裂率 23.3%; 后改为热油淬火, 开裂率 57%。

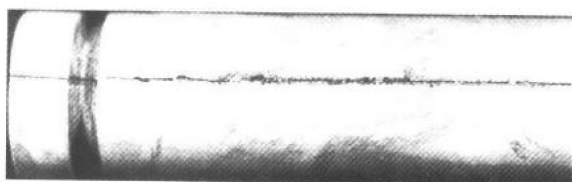
照片 4-11a 20CrMnTi 渗碳试棒( $\phi 25 \times 150\text{mm}$ , 供测量有效硬化层用)在淬火后产生的反常纵裂形态,  $1\times$

热处理:  $930^{\circ}\text{C}$  渗碳后直接淬火(油冷)

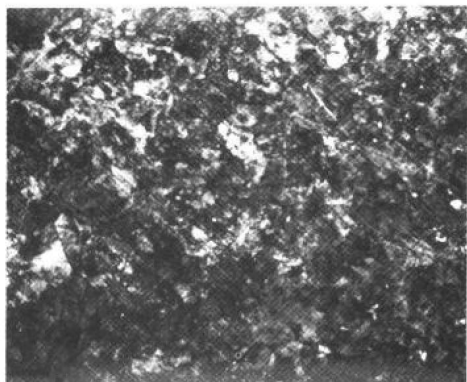
照片 4-11c 20CrMnTi 渗碳试棒,退火后的中心碳偏析区的显微组织(100 $\times$ )珠光体  
浸蚀剂:2%硝酸酒精试剂

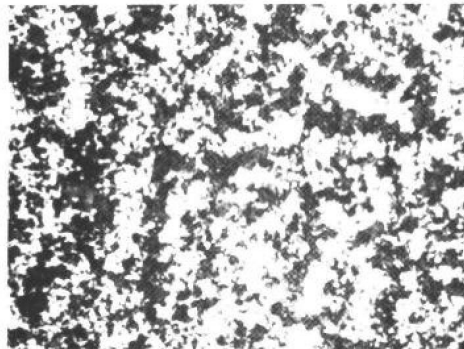
照片 4-11d 20CrMnTi 渗碳试棒,退火后的外围区(横截面)的正常显微组织(100 $\times$ ):铁素体+珠光体  
浸蚀剂:4%硝酸酒精试剂

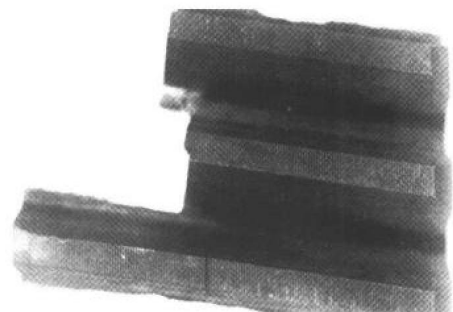
照片 4-12a 在 ZG42CrMo 齿轮(模数 6)齿顶面上,沿机加工刀痕形成扩展的反常纵裂形态,1 $\times$   
热处理:中频感应加热后,0.2%聚乙烯醇水溶液中整体淬火  
腐蚀剂:50%盐酸水溶液热浸蚀

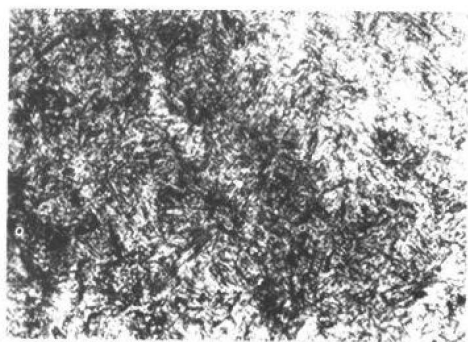
照片 4-12c 正常的淬火马氏体组织,400 $\times$   
浸蚀剂:4%硝酸酒精试剂浸蚀

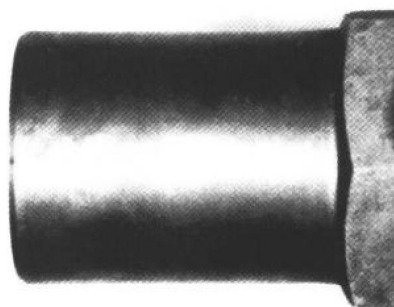
照片 4-13a 45 钢拉杆螺丝(φ80mm),在机加工时于外圆表面发现的纵向裂纹(0.4 $\times$ )  
热处理:调质处理

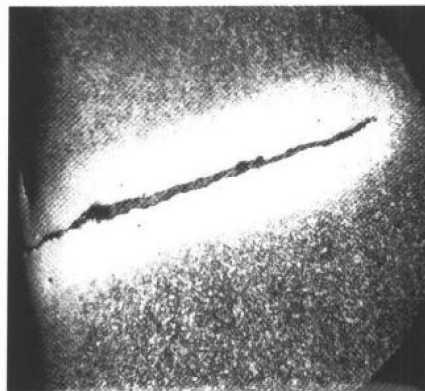
照片 4-13b 照片 4-13a 所示纵向裂纹的显微形态(横截面):裂纹两侧的完全脱碳层,及其在淬火过程中丝毫未继续扩展的状态,20×  
浸蚀剂:4%硝酸酒精试剂浸蚀

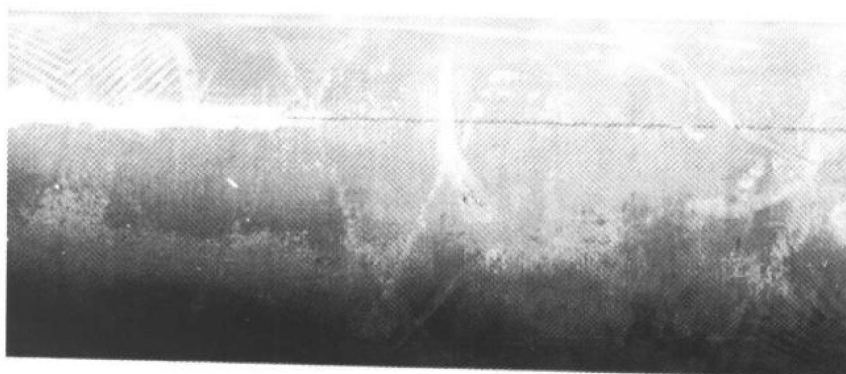
照片 4-14a 热处理后机加工时,在 45 钢转轴( $\phi 120\text{mm}$ )外圆表面上发现的纵向裂纹 热处理:调质

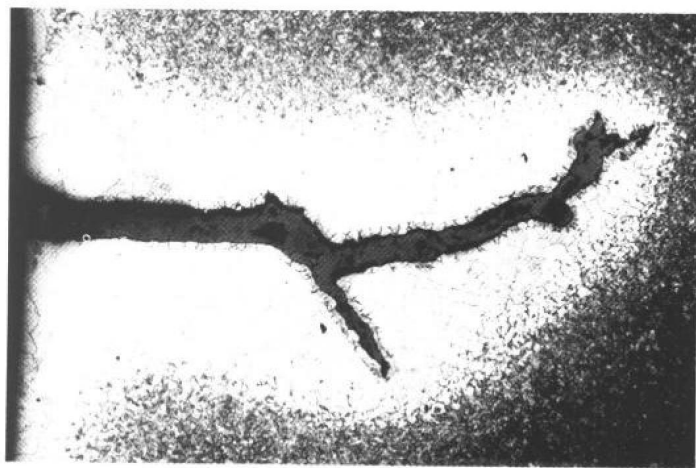
照片 4-14b 45 钢转轴纵向裂纹的显微形态:裂纹两侧的完全脱碳层,及其在淬火过程中丝毫未继续扩展的状态,60×  
浸蚀剂:4%硝酸酒精试剂浸蚀
