# 核电站结构材料

# 管端开裂原因及开裂机理研究

朱 尔 谨

## 摘 要

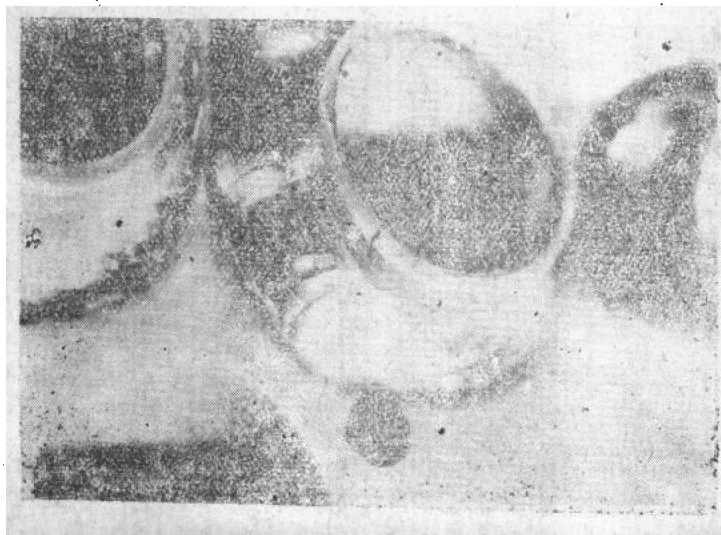
经肉眼和10倍放大镜检查,在蒸汽发生器第二排管上共发现22个管端有裂纹,裂纹均由管端向焊缝方向发展,与管轴向大致呈 $45^\circ$ 角。端面裂缝一般1~3条,有的贯穿端面,有的未贯穿。裂纹面有氧化色。用机械方法从蒸汽发生器上把有裂纹接头取下,经金相检查,所有裂纹均为晶间裂纹。焊缝部位完好,未发现凝固裂纹。熔合线和紧接熔合线的高温区,未发现液化裂纹。照片1示出管子与管板角焊缝接头,在管子端面有肉眼可见裂纹,裂纹从端面向焊缝方向呈一定角度发展。照片2是管端裂纹照片,在照片上可见管子端面有三条裂纹,裂纹源均在管子端部。照片3为该样金相照片。从照片上可见裂纹是晶间裂纹,由端面向焊缝方向发展。照片4为焊缝和热影响区,焊缝和熔合线区未发现有裂纹。

图1 角焊缝管端裂纹形貌

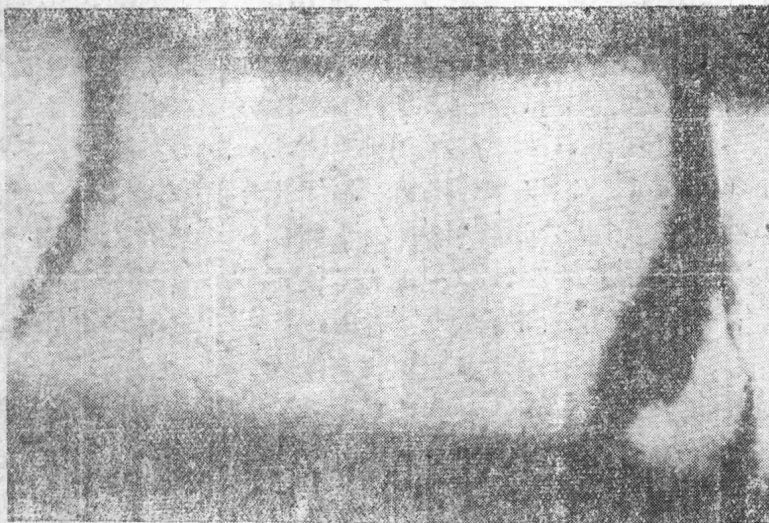
图2 管端裂纹照片

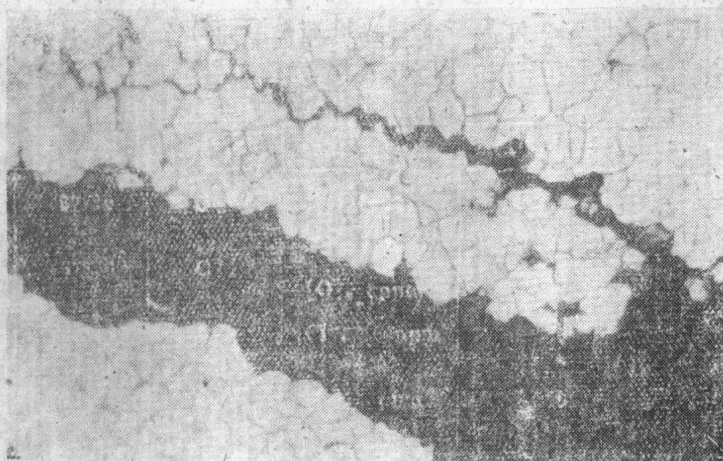
图3 管端沿晶裂纹 (200×)

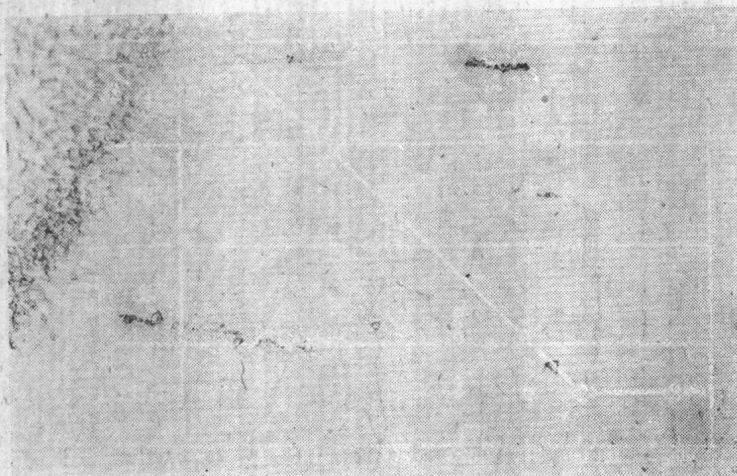
图4 管端焊缝熔化线热影响区 (200×)

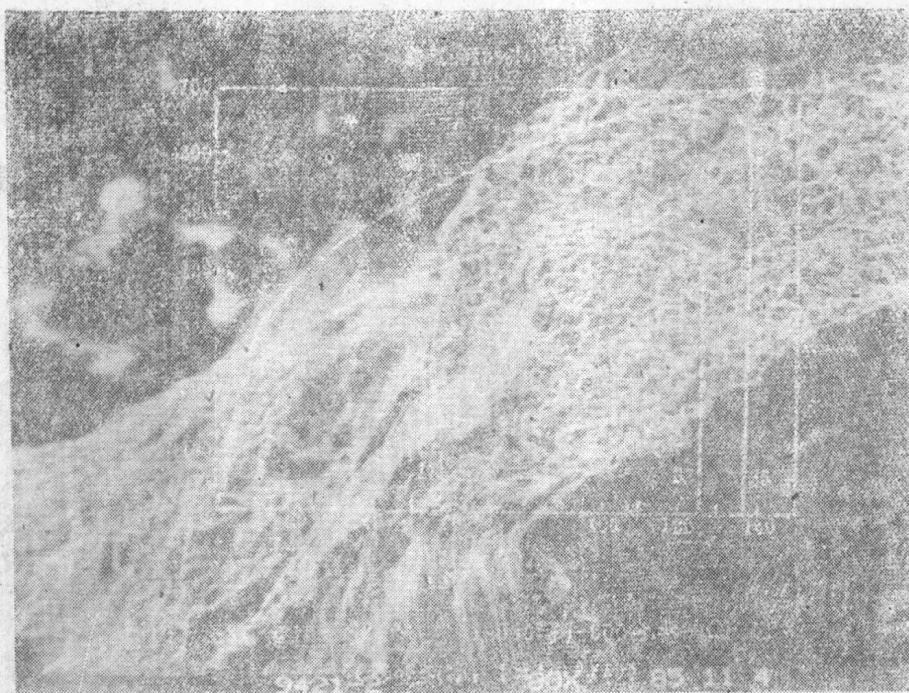
断口表面分析采用了扫描电镜和俄歇谱仪,对表面形貌和元素成分及分布状态进行了分析。查明了所有断口裂纹源均在管端,断口平坦,有氧化色,高倍下观察裂纹面均为冰糖块状脆性断口。照片5示出1\*样断口全貌。从照片上看到裂纹面平坦、无塑性,撕裂部分焊缝塑性很好。在高倍下观察能清晰见到裂纹面呈冰糖块状,有氧化物,可见到二次裂纹,与晶间应力腐蚀相似。照片6、照片7示出人工撕裂管子基体部分,断口形貌与裂纹面有很大差别,撕裂面为韧窝状塑性断口,韧窝很深,说明塑性很好;而撕裂的焊缝部位,断口也是韧窝状塑性断口,塑性较管子差,韧窝底部有析出物(见照片8)。为了查明开裂的原因,应用俄歇谱仪对1\*样裂纹面进行了分析,发现裂纹表面铜含量甚高,而管子和焊缝则无铜(见俄歇分析谱线——照片9-10)。裂纹面有铜,说明管端开裂与铜有关。铜在断口表面分布不均,管口裂纹源附近铜层较厚,裂纹延伸部分铜层较薄,撕裂管子部分无铜。照片11示出俄歇分析的两条曲线,第一点位于裂纹源附近,第二点位于延伸裂纹部位,利用离子溅射逐层剥离,通过不同剥离深度,测出铜层厚度,结果第一点溅射45分钟尚见铜峰,第二点浅射26分钟铜即已消失,说明裂纹根部铜层较厚,厚度大致为 $0.25-0.5\mu\text{m}$ ,通过电子计算机计算铜含量为7.845%。此外,还发现含有0.25%锌。对撕裂管子和焊缝分析未发现铜和锌,也未发现铜、锌在晶界偏聚。照片12示出3\*样裂纹金相磨面。从照片上可见裂纹沿晶界发展,开裂晶界可见有异物。照片上A点经扫描电镜能谱分析主要是铜,B点在晶内,经分析无铜。照片13为2号样断口面能谱分析照片。从照片上能见到铜峰和锌峰,经电子计算机计算的结果列于表1。

图5 1#样裂纹断口全貌

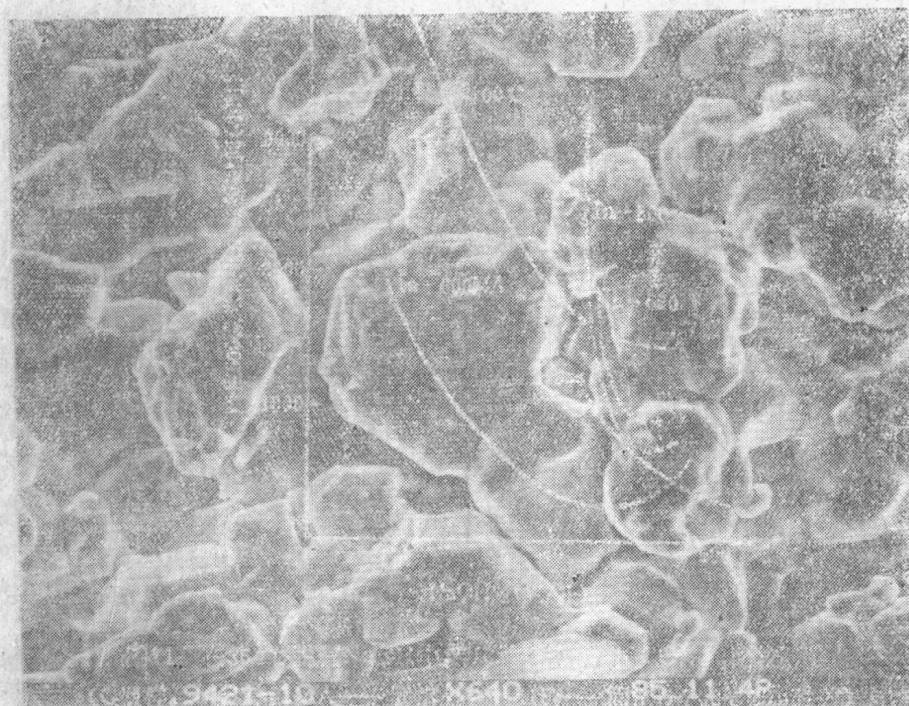
图6 1#断口的沿晶脆性开裂 (640×)

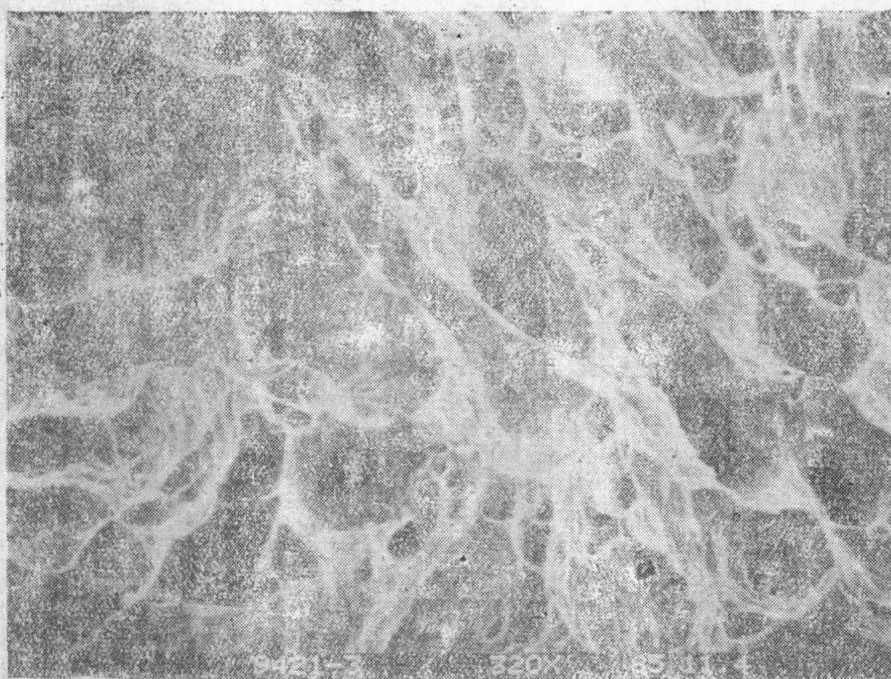
图7 1\*样裂纹延伸撕裂部分

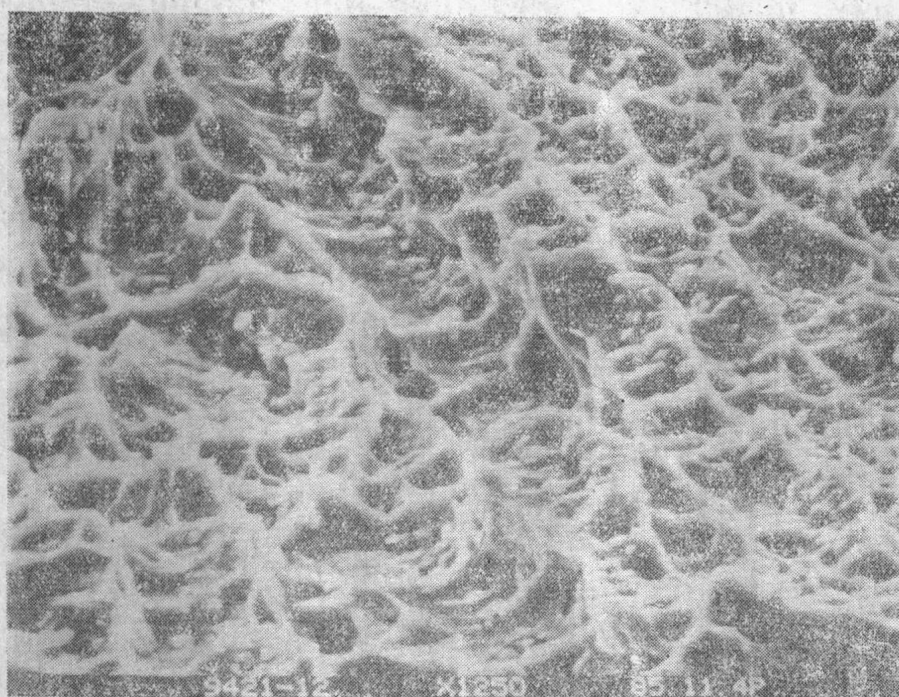
图8 1\*样焊缝撕裂部分

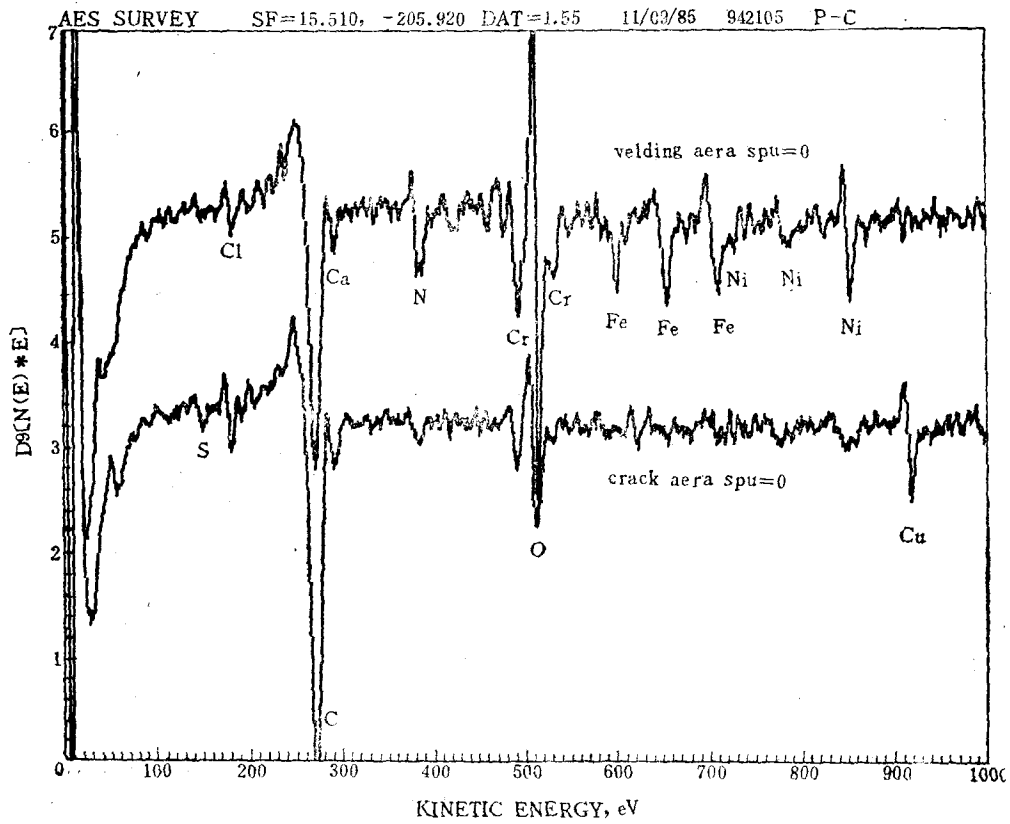
图9 焊缝和裂纹部位俄歇谱仪分析结果

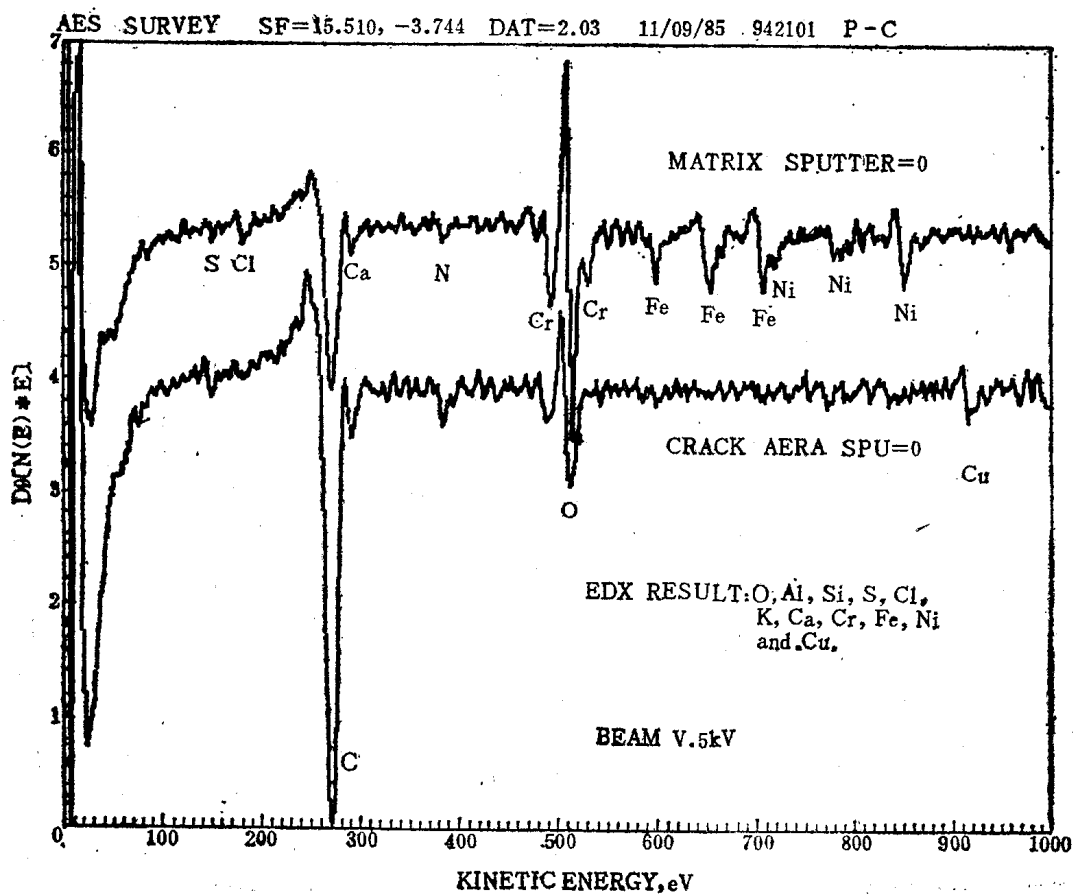
图10 基体和裂纹区俄歇谱仪分析结果

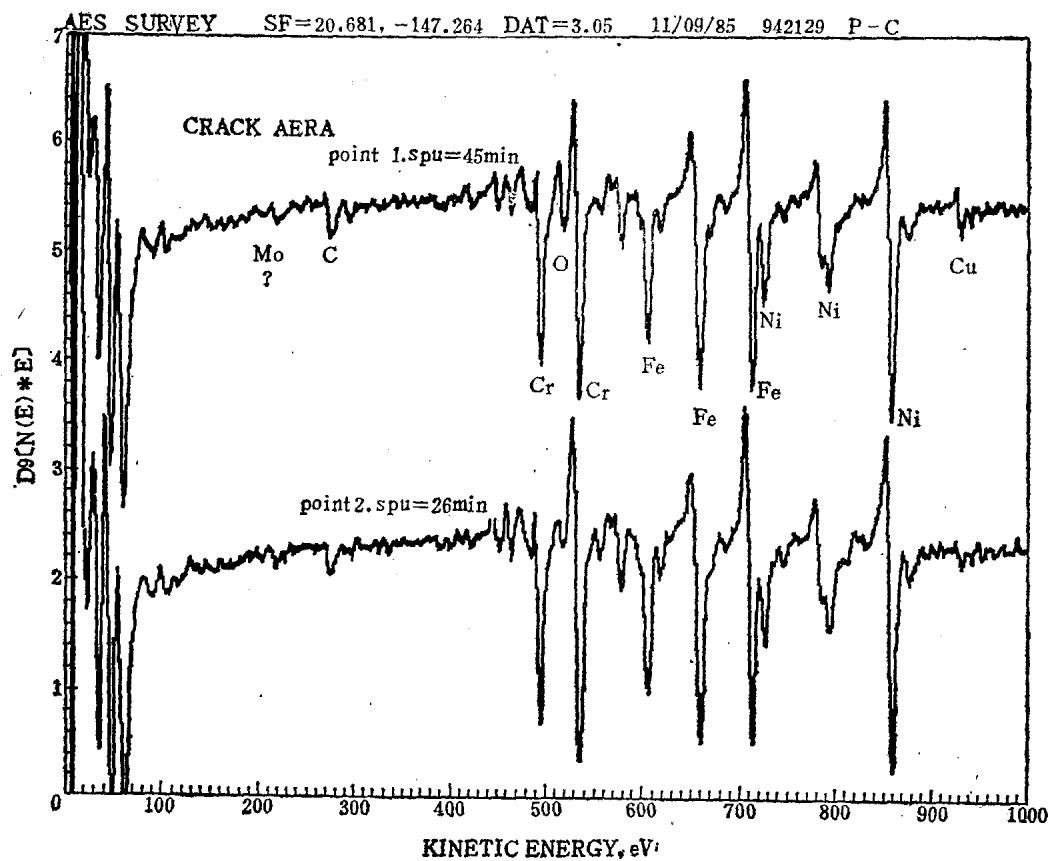
图11 裂纹区不同部位俄歇谱仪分析结果

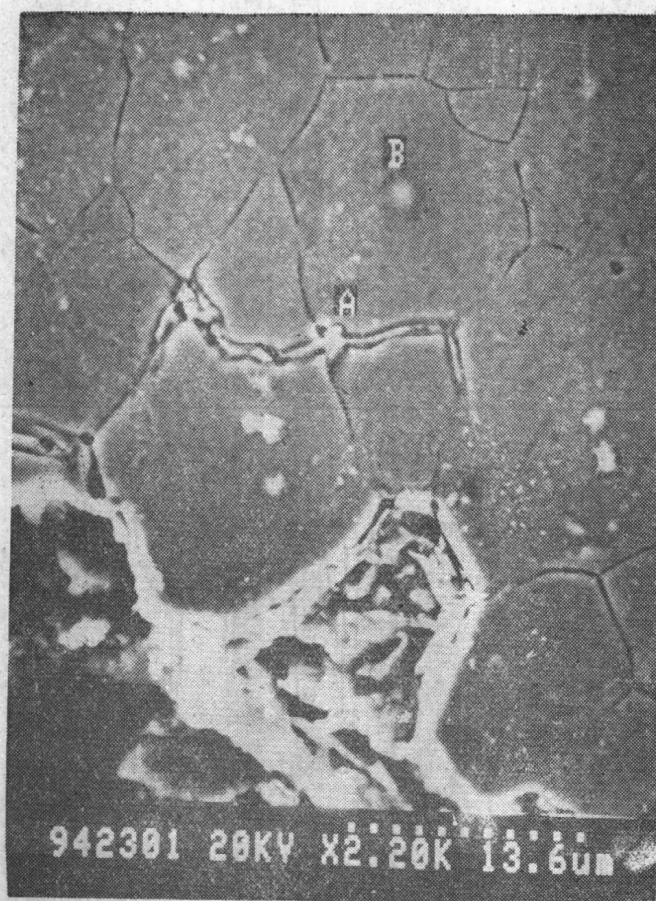
图12 3\*样裂纹晶界和晶内分析

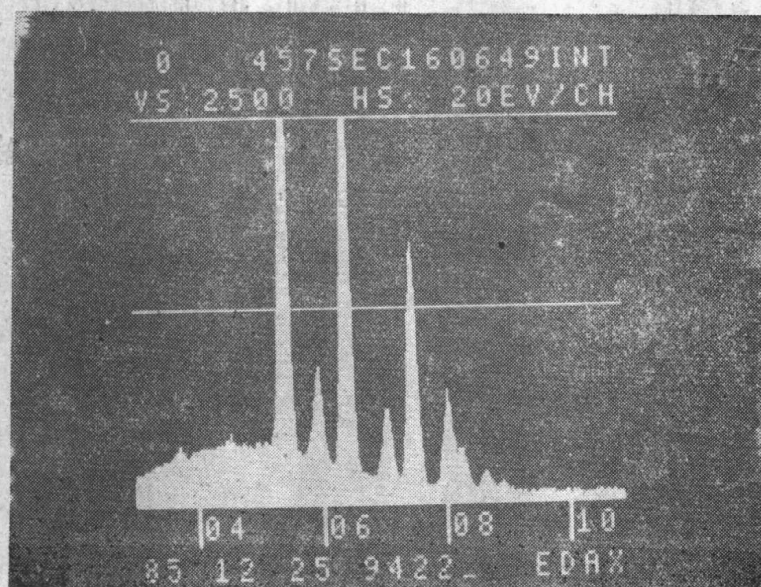
断口表面铜、锌含量甚高,上述分析结果说明端面开裂是由铜引起的晶间脆性开裂。铜只在开裂晶界发现,晶粒内部则无,正常晶界也未发现铜、锌等元素偏聚。铜的来源和引起开裂机制还不清楚。为了分析可靠,从蒸汽发生器上取下开裂的全部试样进行分析,所有试样的分析结果大致相同,即裂纹面有铜,有的试样同时存在锌,晶粒内部无铜、锌,管子和焊缝未发现铜锌晶界偏聚现象。分析结果列于表2。

图13 2\*样断面能谱分析照片
