# 制氧事故汇编

# 第一章 燃烧 爆炸事故

### 对一起空分下塔爆炸原因的分析

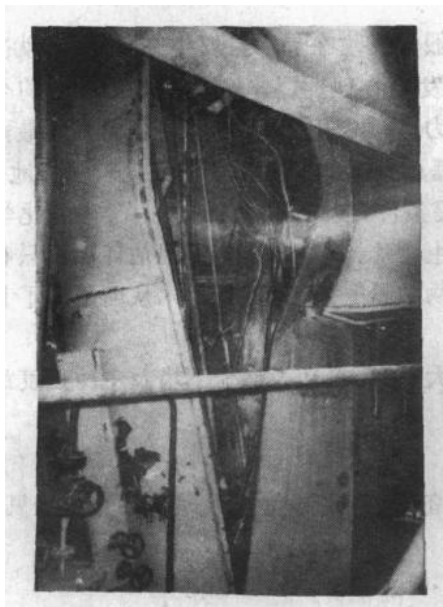
图 1-2-1 冷箱炸裂情况

1994年5月9日晚21时50分左右,淄博市山东新华制药厂动力车间的1号空分塔下塔发生了剧烈爆炸。爆炸使自上塔下部以下的冷箱完全炸开(见照片),厂房玻璃造成一定破坏;下塔所有塔板都冲向上部,其中上部四块塔板从下塔飞出塔外;下塔所有塔板全部损坏;主冷下管板下部外筒壳焊缝全部炸开(见照片);塔内主热交换器及液空吸附器被炸歪;空分塔冷箱、透平膨胀机控制柜以及塔旁的电加热炉等,都被严重炸歪。这次爆炸使整个下塔彻底报废。主冷和上塔,以及主热交换器和液空吸附器等,也都受到了较严重的损坏。

主冷和下塔的外径分别为 $\varnothing 690 \times 5\text{mm}$ 和 $\varnothing 440 \times 5\text{mm}$ 。鉴于主冷与下塔连接的主冷下锥体最大直径处全部炸开脱落,下塔所有塔板都冲向下塔顶部,且下塔顶部有 4 块塔板冲出塔外,从而很容易确定其始爆点即为主冷下锥体直径最大浇焊处。即始爆点为整个下塔和主冷强度最薄弱之处。

由上分析可见,鉴于该次空分塔爆炸威力特别大,始爆点又为整个下塔及主冷强度最薄弱处,从而可基本认定为物理性爆炸。

检查爆炸后炸开的主冷下锥体浇焊处发现,焊料中存在大量较大气泡,气泡直径达 10~20mm 的很多,图纸规定浇焊带宽度为 30mm,实际上,许多地方浇焊宽度却不足 10mm,另外,虽然从该烧焊处全部炸开,但锥体母材却无任何撕裂损伤及破坏。可见,原制造厂的焊接质量比设计要求有较大差距,设计焊缝系数  $\psi=0.8$ ,估计实际的焊缝系数将远小于 0.8 的设计值,从而使主冷的实际爆破压力大幅度降低。

事故发生后,对1号空分设备纯化器内的分子筛进行了检查,发现大部分分子筛成黄色甚至完全变成焦黑色,已严重中毒失效。另外,再生入口氮气温度仅230℃,少数时间达270℃,出口温度只有70~80℃,以及切换周期长达110小时。上述诸原因必然导致CO<sub>2</sub>带入空分塔内。事故后对4套空分设备纯化器后空气中的CO<sub>2</sub>测定,在工作周期内纯化器后空气中的CO<sub>2</sub>含量均很高。爆炸的这套空分设备纯化器后空气中CO<sub>2</sub>含量高达100~150PPm,证实了设备运行中有大量CO<sub>2</sub>随着加工空气带入塔内,主热交换器阻力大,运行几天,阻力即达2kgf/cm<sup>2</sup>,同时造成节-2、节-4 阀及筛板堵塞。当节-2、节-4 阀严重堵塞而又不对该两阀刮霜时,即可造成下塔压力严重超压而导致这次爆炸。

分子筛一旦被油污染中毒,应及时更换合格的分子筛。另一方面,设备运行中必须彻底再生,入口氮气再生温度控制在300℃左右,再生排气温度应尽可能高些,至少应≥130℃。再就是控制分子筛吸附器的切换周期,保证对CO<sub>2</sub>等杂质的净化效果。
