丰满发电厂生产经验丛书

水力机械设备的检修与调整

丰满发电厂编

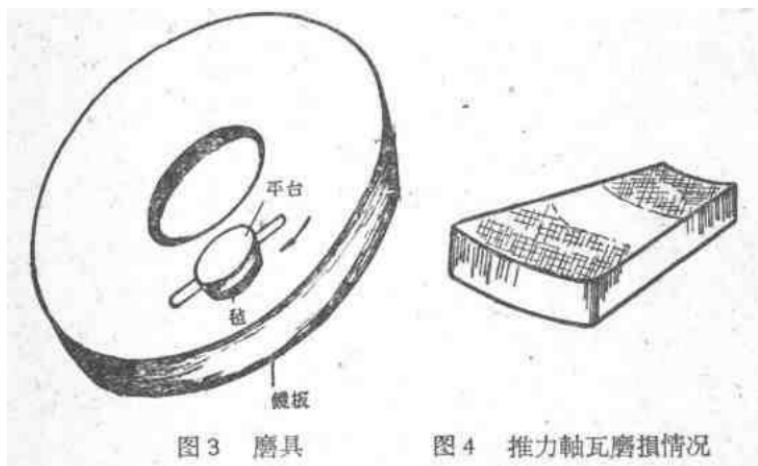
图 3 磨具

对軸瓦表面的質量要求：是很明显地看到其接触点分布是均匀的，一般要求在每平方厘米內有3~5点。根据实际經驗，大部分軸瓦在中間一段磨損較严重(图4)。这一段也就是軸瓦的支持中心，由于在荷重情况下、軸瓦产生彈性变形的結果。所以在“檢修規程”中規定軸瓦的中段应較平面稍低(約0.015~0.02毫米)，也需要根据推力軸瓦結構强度确定。对图4情况的修理，是在其磨平部分刮一遍花紋，使这些不深的刀痕(約0.01毫米)能集貯潤滑油，以改善其摩擦。

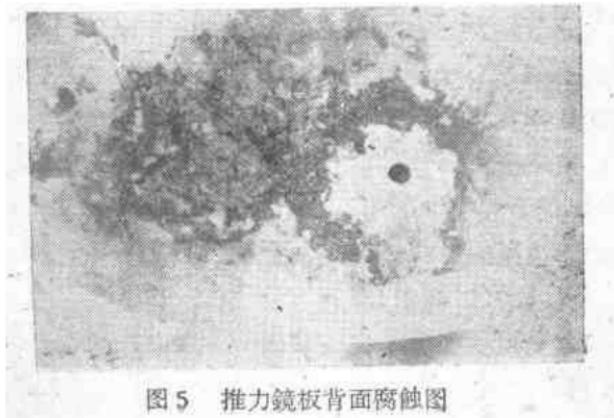
图 5 推力鏡板背面腐蝕图

鏡板的背面有时候会产生严重的损坏現象(图 5), 斑痕累累, 并且存在着大量的锈痕, 共原因是推力头的表面不平整(在安装时曾用砂輪打磨过), 故配合后其凸出点将鏡板背面压坏, 由于机组运行中的强大推力荷重及振动, 使接触面产生蠕动, 促使浸入的潤滑油迅速酸化, 金属表面产生大量氧化物。

因此不得不在检修中，将镜板和推力头平面重新进行加工（推力头的平面修刮将在本章第四节叙述），镜板背面用车床将斑痕车削后用磨床磨平，表面光洁度达 $\nabla\nabla\nabla_8$ ，其加工后的不平行度要求不大于0.05毫米（此数值不必严格，因在推力头修刮时会得到补偿）。

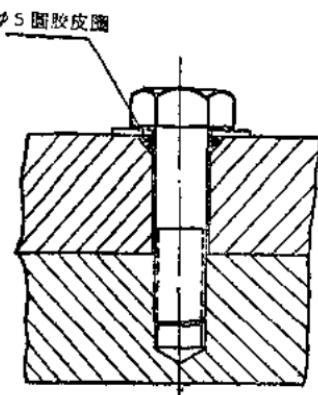
图7 加装圆胶皮圈

在丰满厂的几台新发电机的推力轴承上，曾发生过运行时甩油，不仅增加了油的消耗，而且影响了设备清洁，甚至甩油飞溅到励磁机线圈，损害电机的绝缘强度。其原因是推力头与镜板的结合平面间不平（图2），在其缝隙内浸入润滑油，在机组运行中由于接合面间的蠕动，而产生“呼吸作用”，致使油从结合螺钉4向外压出，受推力头3回转之离心作用而甩出。解决甩油的根本办法是处理镜板5，与推力头3之结合平面。曾经用图7所示方法，在结合螺钉孔内加装一条 $\varPhi 5$ 的圆胶皮圈，有效地防止了甩油。

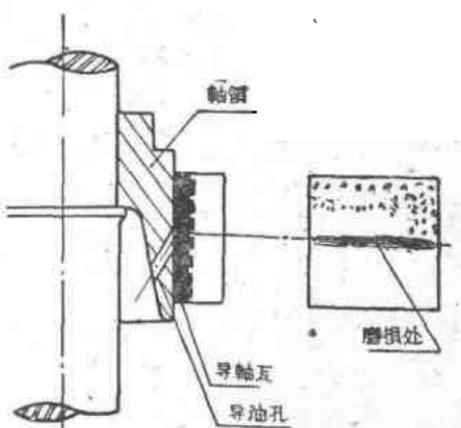
图 9 发电机导軸瓦磨损情况

分块式导轴瓦的合金表面，在一般情况下很少会出现磨损现象，在轴领上（图9）带有导油孔的轴承，却往往使导油孔回转的水平线上的轴瓦表面被磨损，分析其主要原因是因为导油

孔边缘粗糙和油内含颗粒性杂质。

經驗証明：經仔細修理过导油孔边缘的軸領也会出現磨損，故在每次檢修时对油箱的清扫工作必須予以重視。
