零件损坏的鉴定

机修技术丛书

第五章 齿轮

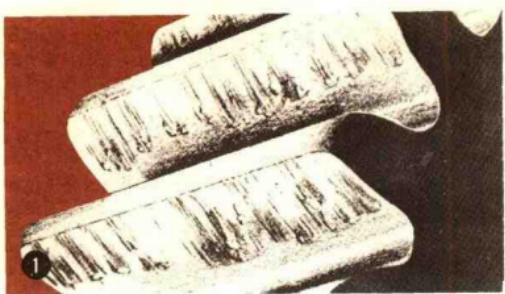
一种粘附型磨损示于图1。可能的起因是润滑油不足，或是齿轮啮合不正确。

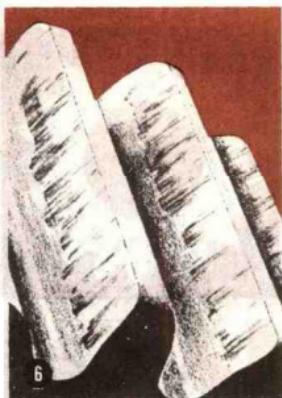
6

一种磨料磨损的形式示于图6。

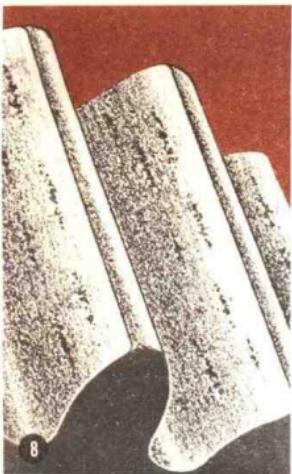
8

腐蚀磨损于图8。是由润滑油中的污染物或添加剂引起的。

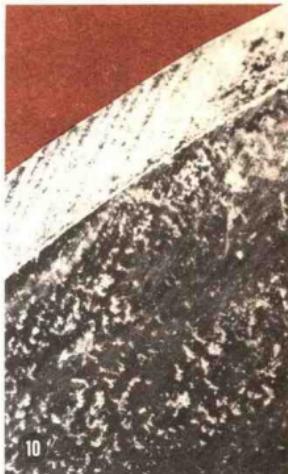
10

图10所示偏轴小齿轮中的“修正的”麻点是由很小的坑穴组成的，这些坑穴不会发展到超过起初阶段的样子，并且常常会“痊愈”变好的。

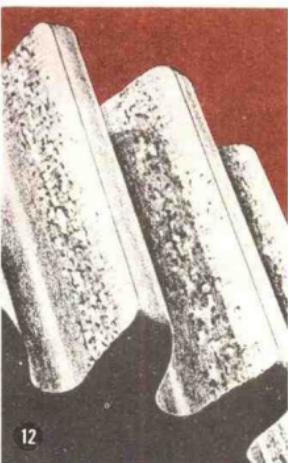
12

与上述相反，图12中所示有害的麻点大约是因载荷过大而造成的。

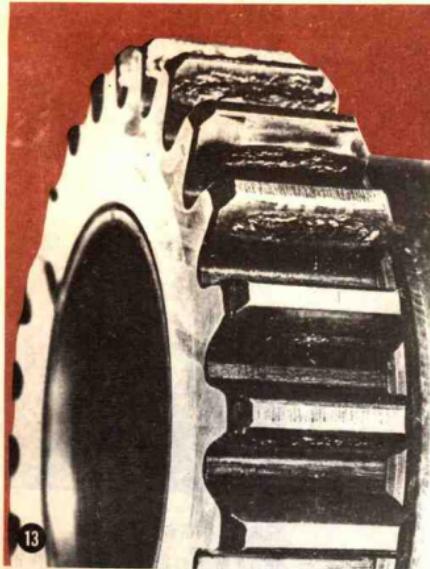
麻点毁坏了图 13 中正齿轮的齿面。

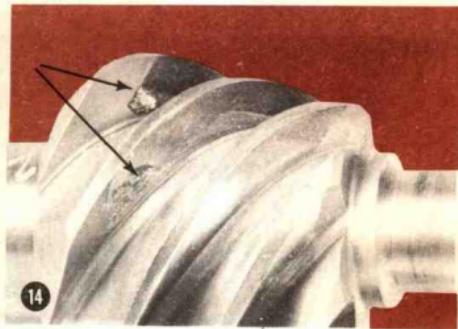
图 14 中的麻点发生在齿根接触处。沉重的接触发生在麻点位置，因为齿没有正确啮合，可能是因为超载荷。

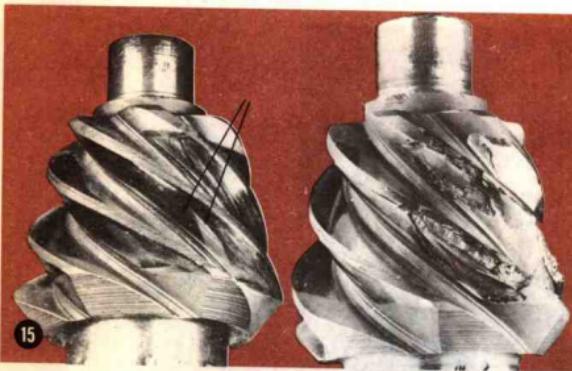
剥落的第一阶段，在齿的接触地区有纵长扩展的裂纹，如图 15 左面所示。当大片的碎片脱落时，剥落就彻底地毁坏了齿轮。

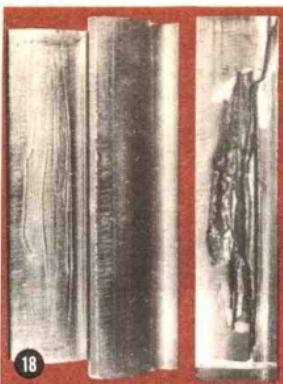
18

渗碳齿轮(用加热表面、转变成高碳钢面后淬火硬化的齿轮)渗碳层压碎的初始形式示于图18左侧,最后的阶段示于图18的右侧。这个齿轮大概是由于超载荷造成的,但是也许需要作冶金分析以断定失效的可能原因。

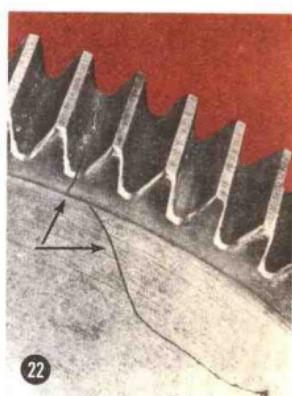
22

一个从齿根圆角伸展到齿轮中心孔的疲劳裂纹示于图22。需要冶金试验室的检查以确定造成缺陷的起因。

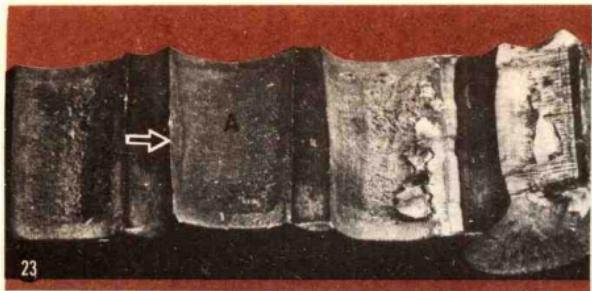
23

在正齿轮的若干齿上,由于重复的重载荷引起的断折的情况示于图23。标有“**A**”字的齿看来是由于疲劳裂纹首先折断的(注意光滑、似天鹅绒般的地带)。

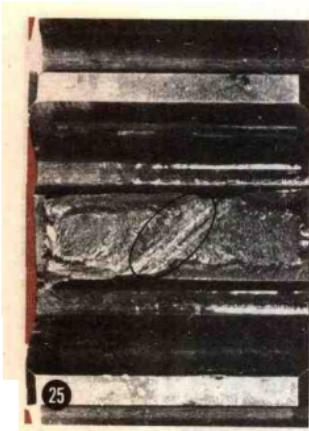
25

图25中齿轮缺陷包括一个断齿和在邻齿上有裂纹。因为断面不是光滑的,说明是一种瞬时的断折。也可以观察到一个显著的夹渣带(齿轮中的杂质),它的作用象刻痕一样,促进缺陷的发展。

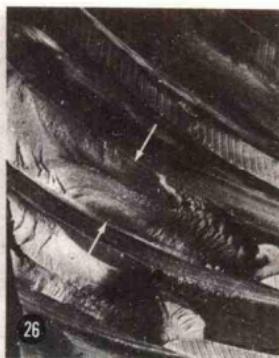
26

图26所示为表面硬化齿轮(齿的外表面硬化)的疲劳断裂,开始于齿根处,出现在齿的两侧(箭头所指)向齿的中部发展会合。可能需要进行冶金试验来断定缺陷的起因。

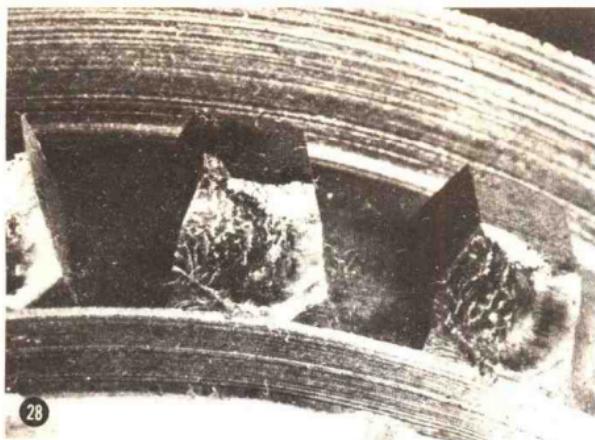
28

图28所示为渗碳齿轮齿角被敲坏和碎落的情况，齿角在破断之前受到重复的撞击，滑留下许多表面断折的特性。多半是由于不正当的换档引起了这种缺陷。

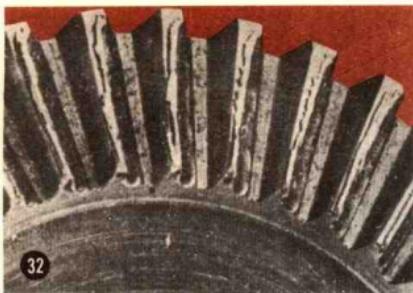
32

图32所示为中等硬度齿轮的冷变形推进阶段的情况。这种齿轮比表面硬化的齿轮更易于产生冷变形。材料已经翻卷到轮齿顶边之上，结果齿轮的齿型损坏。重载荷多半是引起这种金属移动的原因。

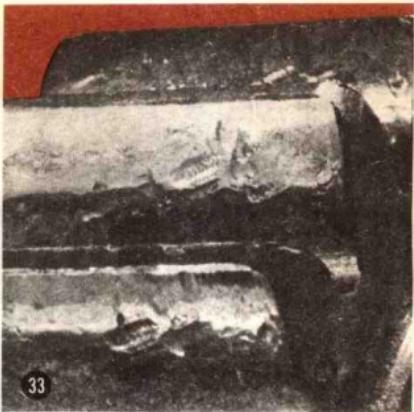
33

图33所示为中等硬度齿轮由于碾压和敲击作用而造成的表面变形。这个齿轮很可能是受到超载荷，并且在有了初步的损伤之后长期使用，造成表面敲坏。

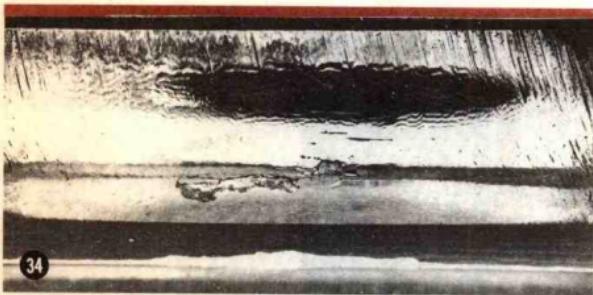
34

剧烈的接触应力引起如图34所示齿轮表面的塑性流动,产生波纹,在靠近齿的中心处还有剥落(表面材料的碎落)。过大的载荷可能是这类缺陷的原因。

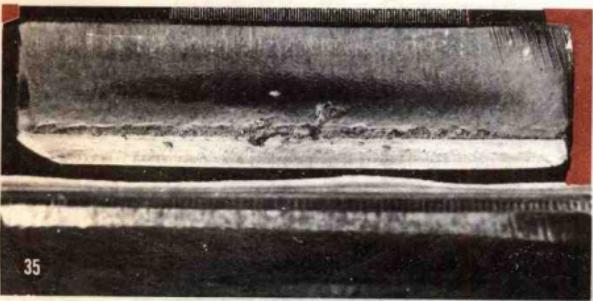
35

一渗碳的驱动小齿轮在靠近节线处产生麻点(图35)。沿节线的波纹和靠近齿顶的轻微粘附磨损也都是显而易见的,这些缺陷可能是齿轮超载荷引起的。

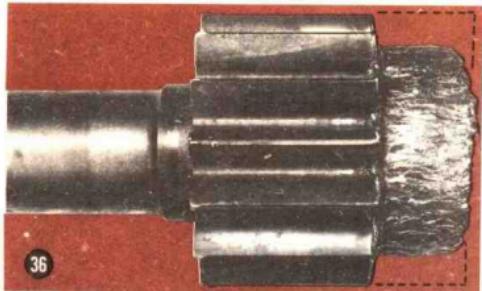
36

图36所示为损坏的最终驱动小齿轮。小齿轮齿的接触部分完全损坏。这可能是由于重载荷或润滑不足引起的。

轮齿在损坏出现之前其全长是延伸到轴的端部的,如图中虚线所示。

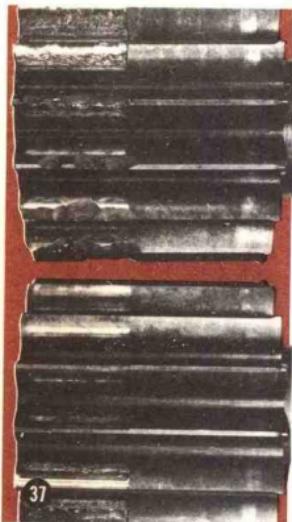
37

图37所示小齿轮是由于严重的麻点和粘附磨损而不能使用。过大的超载荷和润滑不足或不正确可能是产生这些缺陷的原因。

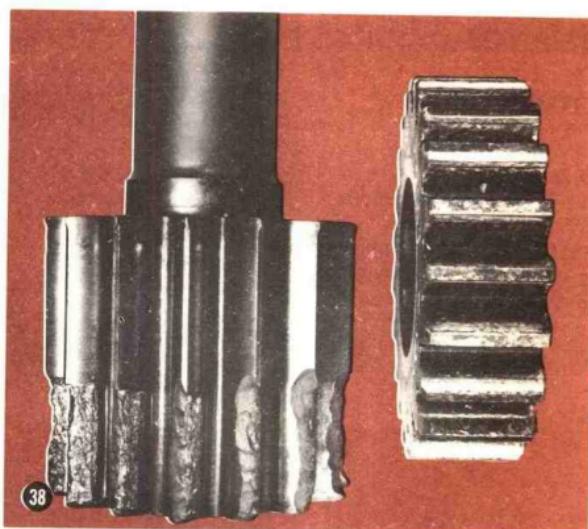
38

图38中齿轮显示严重的敲毁和疲劳断裂,可能是由于严重的超载荷或润滑不足引起的。

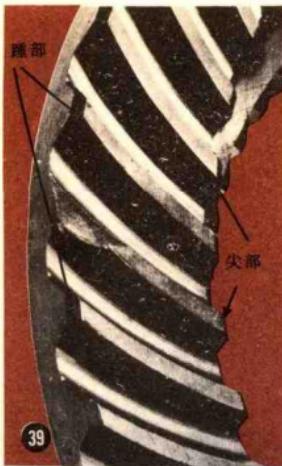
39

由于调整不当引起锥形齿轮齿折断的典型事例见图39和40中。图39中的缺陷是由于锥形齿轮踵部载荷过大所造成的。图40中的断折是由于齿轮尖部载荷过大所造成的。

间隙过大半会引起如图39所示的损坏。反之, 图40所示的缺陷的起因则是间隙不足。

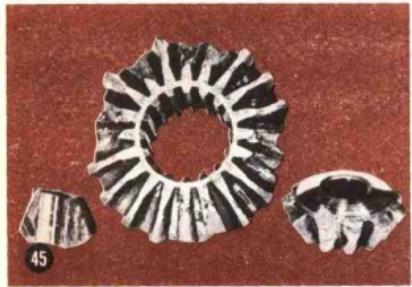
45

差速器半轴齿轮和小齿轮
(图 45)

断齿呈颗粒状灰色断面表示是震动断折的。粗暴使用机器违反运行规程，如突然接合离合器，产生的应力大于齿轮的最大强度。

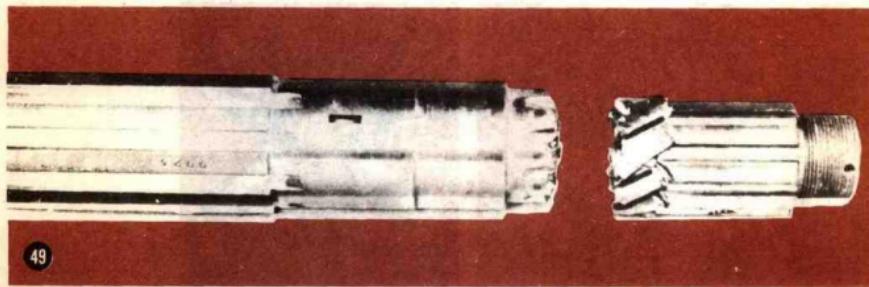
传动箱花键主轴(图 49)

负载车辆在离合器没有接合而传动箱挂档的情况下滑行,会导致这种有颗粒状灰色断面的疲劳断裂。在离合器接合着的时候,突然的减速将产生震动载荷,并且损伤传动线路的各个元件,在这一例中损伤的是主轴。

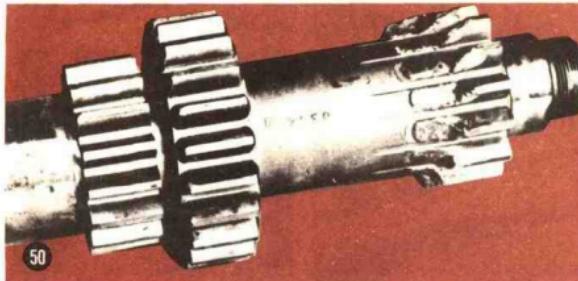
50

变速器副轴(图 50)

敲击、崩碎、破裂的啮合齿表明换档粗心大意,和两个相接合的齿轮速度不同步的缺陷。要保证啮合正确并且齿轮的速度同步。

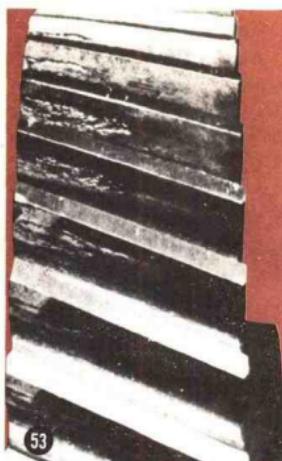
53

变速器副轴齿轮(图 53)

齿面破损,并且麻点和剥落地区集中在齿的边棱。这是由于在极其恶劣的作业条件下,传动线路中载荷过大造成的。这与壳体变形有关系,它使接触部位集中在齿的边棱。

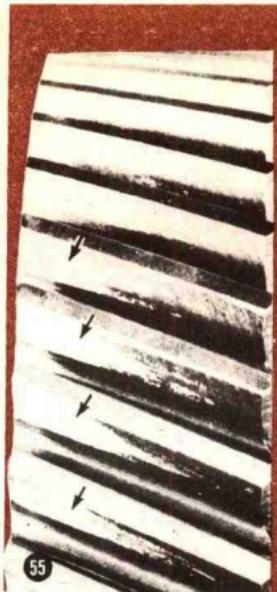
与图 57 中的正常形状对比, 图 55 和 56 所示的齿为接触不良的情况, 表现为抛光表面集中出现在齿的任一端上。这会造成轴在高转速时, 发出高音频的尖叫声。

可能是由于齿轮室的过度变形, 或者齿轮轴心线失调引起了上述的缺陷。

这类磨损形式一般地不会造成损坏事故。
