# 变电设备技术监督 典型案例汇编

# 案例 1 500kV 变压器低压侧套管桩头接线施工 工艺不良导致套管桩头接线板发热

案例 2 500kV 变压器储油柜胶囊破损导致油位异常

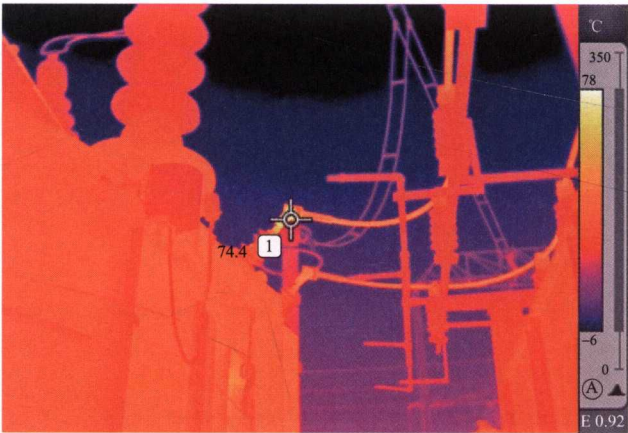
2015 年 9 月 8 日，运维人员对某 500kV 变电站进行红外检测，发现 3 号主变压器低压侧 A 相（型号 AODCTN267000/500/220-Y1）套管桩头接线板发热至  $74.4^{\circ}\text{C}$ （见图 1），C 相发热至  $84.1^{\circ}\text{C}$ （见图 2），B 相  $36.2^{\circ}\text{C}$ ，环境温度  $24.4^{\circ}\text{C}$ ，最大相对温差 80.2%，电流为 3173A。依据 DL/T 664—2016《带电设备红外诊断应用规范》，判定为 A、C 相严重缺陷，需要尽快处理。

图 1 3 号主变压器低压侧 A 相套管桩头红外测温情况

**缺陷处理：**拆开发热接线板后，擦去导电膏，用砂纸打磨各接触面至平整，压平接线板各螺孔翘起部分，磨平螺孔边沿，用酒精对各接触面进行清洗处理后，复原整个接线板，并用力矩扳手将螺栓紧固。同时进行回路电阻测试检查，接触电阻明显降低，处理前后对比如表 1 所示。

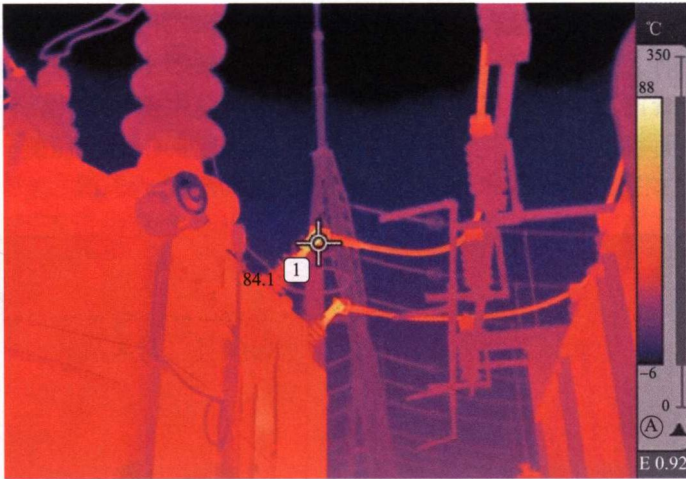
图 2 3 号主变压器 C 相低压侧套管桩头

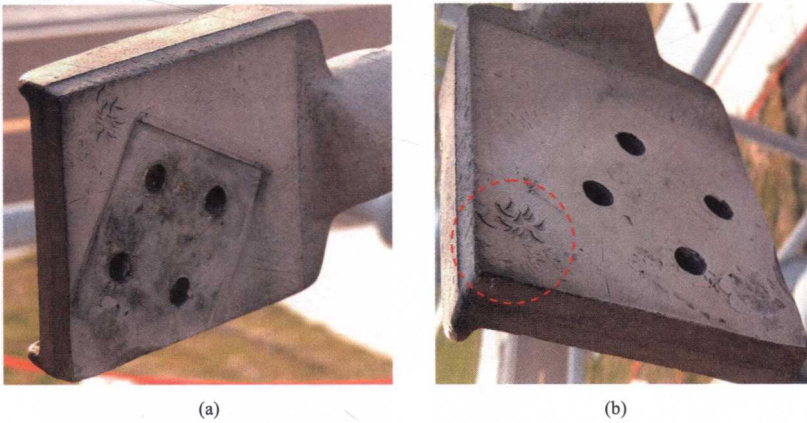
（1）接线板凹陷和不平整。发热的 3 号主变压器 A 相 35kV 套管桩头接线板出线存在大量凹陷、不平整，如图 3 和图 4 所示。分析认为，安装中重物敲击造成接线板凹陷和不平整，导致接线板接触不良，从而引起接触面局部区域电流密度过大，出现发热缺陷。

图 3 3 号主变压器低压侧 A 相套管接线板氧化及凹陷情况

(a) 氧化；(b) 凹陷

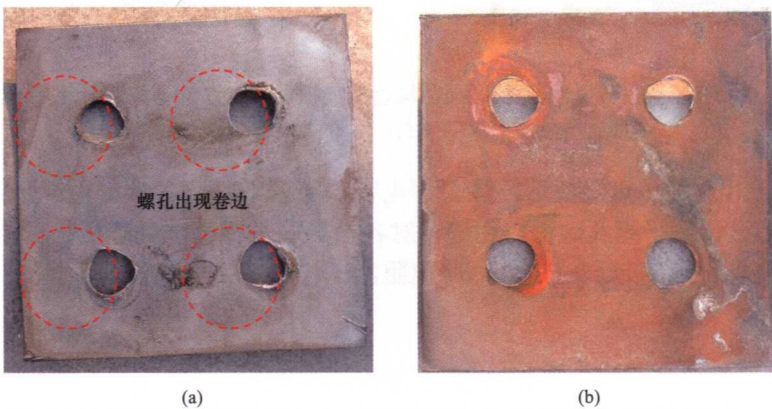
图 4 3 号主变压器低压侧 A 相套管接线板铜铝过渡板卷边及氧化情况

(a) 卷边；(b) 氧化

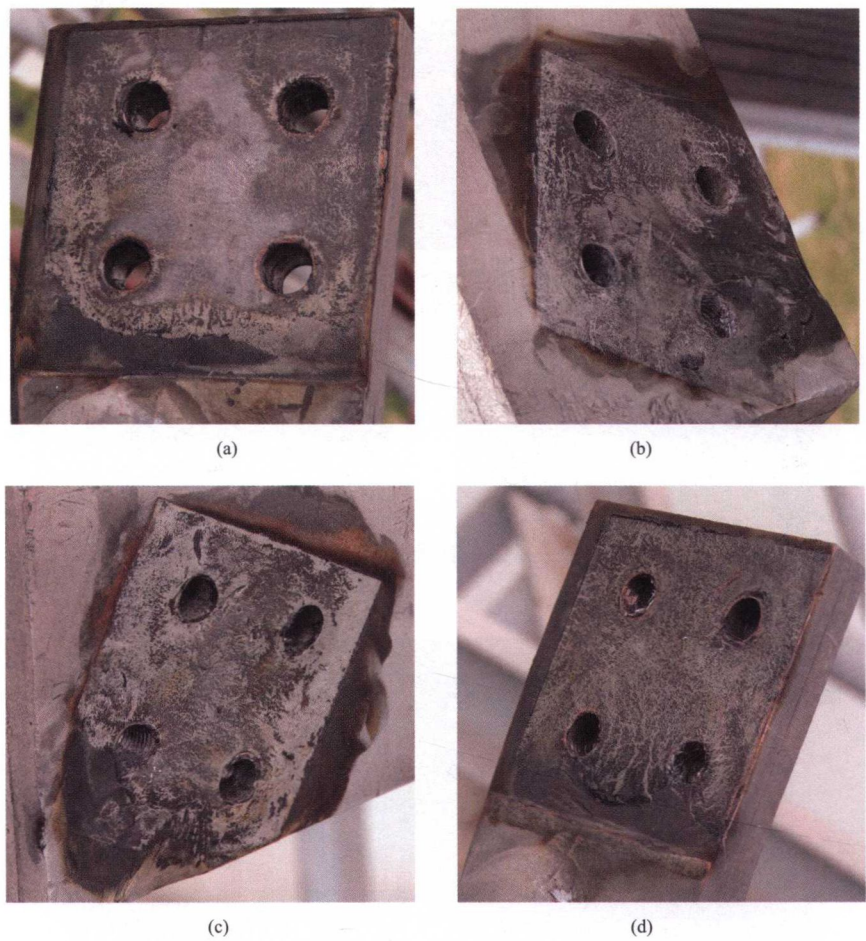
(2) 导电膏涂覆不均匀/过量。C 相桩头接线板不平整，并且接线板螺孔边沿翘起变形，整个铜铝过渡板涂有大量导电膏。分析认为，由于接线板不平整，导电膏涂抹不均匀，在运行过程中，导电膏出现干垢，且其接线板两个接触面发生部分氧化，污垢较多，使其与两侧接线板的接触面积大大减小，导致发热。3 号主变压器 C 相低压侧套管接线板导电膏涂抹不均匀及氧化如图 5 所示。

图 5 3 号主变压器 C 相低压侧套管接线板导电膏涂抹不均匀及氧化  
(a) 边沿翘起；(b) 涂抹不均匀；(c) 严重氧化；(d) 轻度氧化

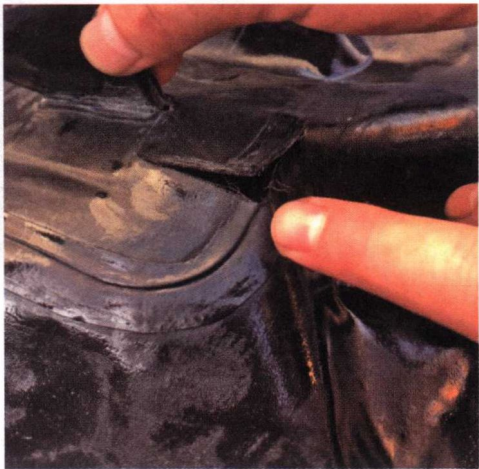
经主变压器厂家现场确认，主变压器呼吸器口冲氮处无气体泄漏，C 相储油柜顶部联通管为关闭状态，充氮方法正确无误，异常原因为储油柜胶囊破损（见图 1）。

图 1 C 相储油柜胶囊破损处

23 日，厂家技术人员进入储油柜检查胶囊，发现 C 相储油柜胶囊挂钩处有破损。24 日，更换胶囊后，C 相储油柜可以排气，油位恢复正常。

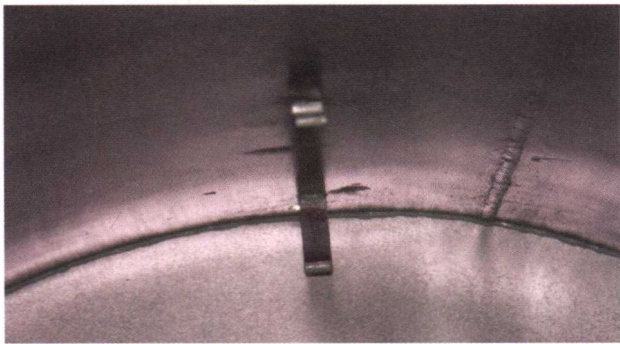
（1）胶囊随本体变压器油呼吸时多次上下运动，被储油柜胶囊挂钩（见图 2）尖角损坏。在更换已损坏的胶囊时，发现在储油柜胶囊挂钩存在尖端棱角，当本体油温变化时，变压器油热胀冷缩，胶囊随着油面上下呼吸，有可能刚好撞在挂钩的尖端上。由于该变电站所在地区昼夜温度变化快，胶囊随本体变压器油呼吸上下运动的次数，在多次和尖端物碰撞后，有可能使胶囊破损。

图 2 储油柜内部挂钩

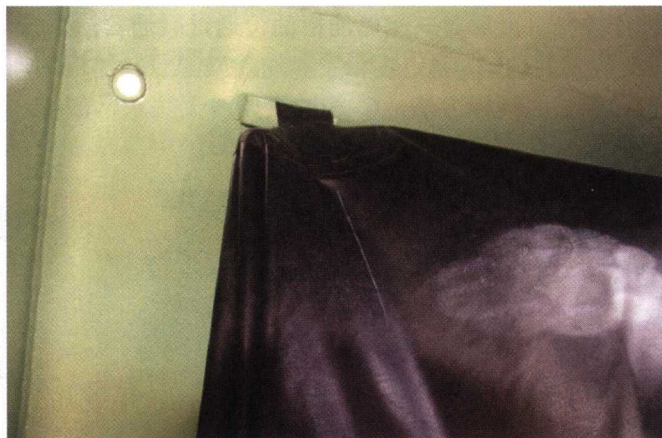
（2）储油柜胶囊挂钩位置设计存在缺陷。储油柜胶囊挂钩设计安装于储油柜的顶部，在胶囊随本体变压器油呼吸上下运动过程中，胶囊和挂钩连接处（见图 3）受力不均。长此以往，储油柜胶囊容易发生磨损，最后导致胶囊破损。

图3 胶囊与挂钩连接处

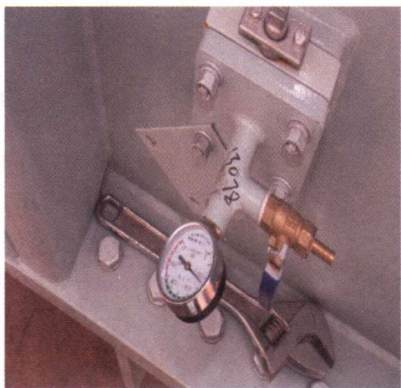
2014 年 8 月 8 日，供电公司公司工地代表发现器身内无氮气时，氮气压力表计损坏，拆卸盖板检查发现无氮气逸出，判断油箱内氮气压力非正压。进一步发现两只显示氮气压力的压力表损坏 [常压下压力表不归零，有压力显示（见图 1 和图 2）；无校验标签、铅封]。两台变压器器身失去氮气保护，可能直接导致变压器主绝缘受潮。8 月 21 日变压器厂服从甲方意见，返厂重新烘干；8 月 26 日变压器运输到变压器厂，8 月 27 日甲方技术监督人员

图 1 氮气阀门开启前表记指示

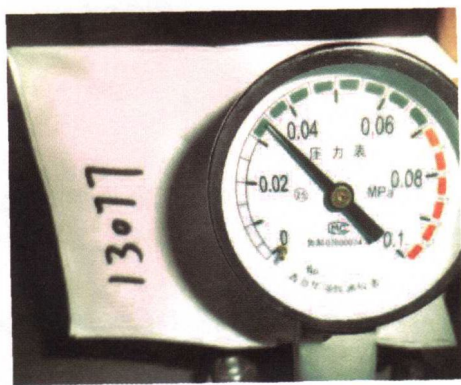
图 2 氮气表记损坏指示（应为零）
