# 转炉車间 正常生产的经验

冶金工业出版社

## 一、側吹碱性轉爐的修砌与安裝

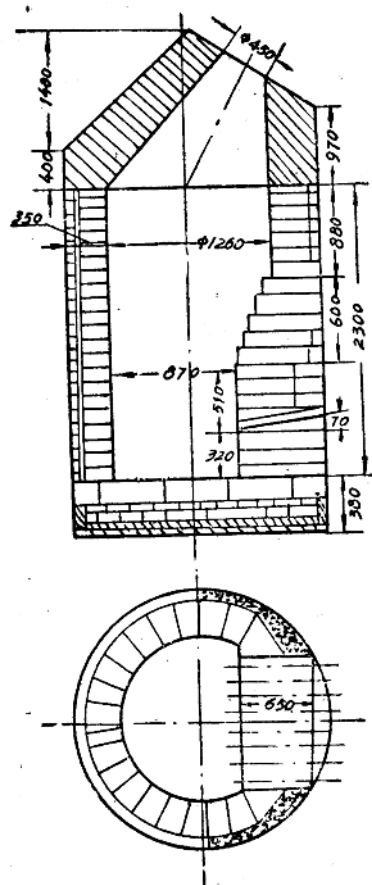
图 1 30 吨侧吹碱性转爐

爐子的主要尺寸及其形狀見圖1。

爐底用三層磚砌成，最下層是65公厘的粘土磚，中間為一層65公厘的焦油白云石磚，最上層為230公厘的大塊焦油白云石磚砌成。

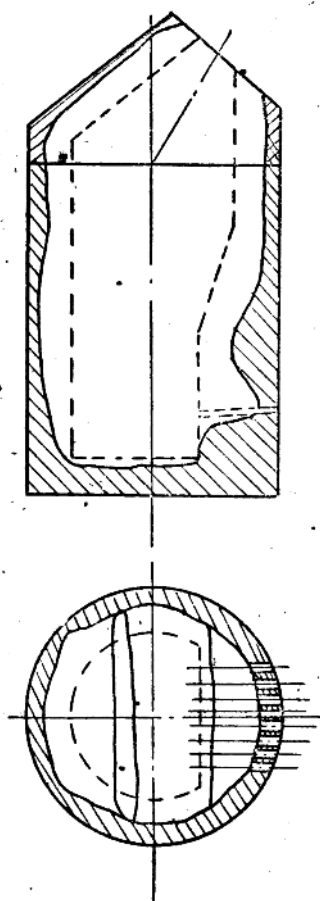
图 4 爐子的一般損壞情況

根据多爐的统计来看，爐子的一般损坏情况如图4。水力学模型試驗指出，后墙的损坏的主要原因是在破沸騰期渣子在后爐墙处上下扰动，这种扰动随着风压增大，吹炼深度增加而加大，（见图5）。

：为了防止这里的损坏，可以采用双排风眼，这样可以减少风眼附近鋼渣的扰动。石鋼为此采用双排风眼，其构造如下：主排风眼八个 $\phi 45$ 公厘角度为 $7^\circ$ ，二排风眼六个 $\phi 20$ 公厘角度为 $0^\circ$ ，两排风眼之间的距离180公厘。根据試驗的結果証实，风眼上部的损坏情况大大減輕了，而且风眼的寿命也显著地提高了，达到60爐时风眼还有50公厘，而該爐爐龄过去最高只达到52爐。

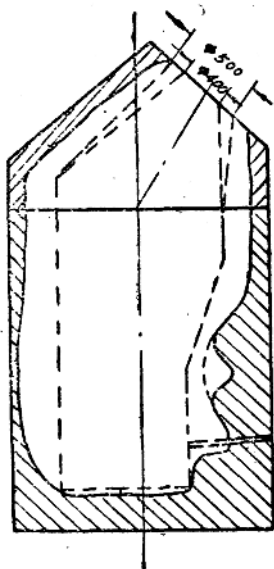
图6 爐口尺寸对爐衬侵蝕情况的影响

根据观察爐口小的爐子（爐口  $\phi 400$ ）其风眼上部的侵蝕比大爐口（ $\phi 500$ ）严重（见图6）。

这主要是因为爐气出口的阻力大，增加了爐內的渦流。这种說法可用另一个现象来証实，曾經有一次爐口安偏了，其损坏

后在爐口偏向的一側爐衬侵蝕的比較均匀，而在另一側于风眼以上300~500公厘的水平面有一道深达80公厘的沟，而其位置与小爐口的侵蝕位置相符合。

2. 采用适当大的爐口：前面已叙述过，小爐口（ $\phi 400$ ）会使爐衬侵蚀不均匀。根据生产使用情况爐口加大到  $\phi 450 \sim \phi 500$  不但可以使爐衬侵蚀比较均匀，而且出鋼温度及噴濺现象并没有显著的变化。

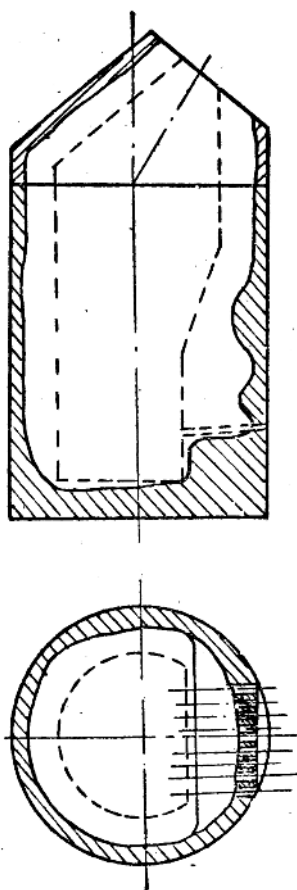
图 7 11月上旬以前爐衬的侵蝕情况

如表3所示，在11月上旬以前损坏部位在风眼上部（见图7）占的比重很大。这可能有两个原因，第一个原因是在那段时间内采用的风压高，一般在230公厘水銀柱左右，据文献記載，爐气在爐內的运动如图8。可以想象，风压愈大，对风眼上部的冲刷愈厉害，一直到最后还冲刷。在现在的冶炼中风压已經降低到150~200

公厘水銀柱。在爐齡的前期，发现有挖坑现象，而后随爐膛逐渐增长，又因为风压較以前低，所以冲刷大大減弱。因此在最后此坑被冲刷平。

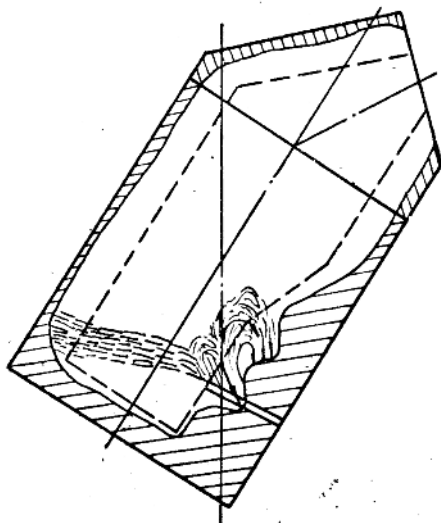
图 9 負角度吹炼时鋼渣对爐衬的冲刷

第二个原因是經常吹負角度。如图9所示，在以負角度吹炼时，鋼渣的扰动有冲刷风眼上部的作用，而且有掏坑的作用。因此，这也可能是造成这里侵蝕严重的现象。

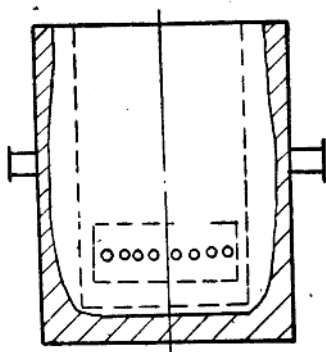
图 11 爐身两侧侵蝕  
情况

石鋼所有轉爐损坏后，在爐子两侧軸附近的爐衬被侵蝕的非常严重（见图 11），在爐龄逐渐提高的过程中这里愈显得薄弱。

据观察，这里主要是涡流的冲刷，而这里的涡流却与风眼的

分布宽度有关。曾經有的爐子最外边两个风眼被堵塞，結果其两軸附近衬砖的侵蝕量增加了10~20公厘。据此现象可以設想，如果把风眼分布的宽度加宽可能使涡流比现在輕一些，因而可减少冲刷的程度。在此处应采用比白云石耐  $\text{FeO}$  侵蝕的焦油 鎂砂砖砌筑。

3. 增加风眼个数：如前所述，在风眼分布的长度太短时会引起两軸附近冲刷严重。而在采用 650 公厘的风眼时，风眼砖所在的弦长达1100公厘。因此完全可采用 9 个风眼，这样可能減輕两軸附近的冲刷现象。

4. 两軸附近的爐衬砖采用焦油鎂砂砖：据观察可以認為，爐衬的化学侵蚀，主要是氧化鉄，焦油鎂砂砖的耐氧化侵蚀性能比焦油白云石砖好些。如果在这里加以改进，可能解决两軸附近局部损坏的现象。

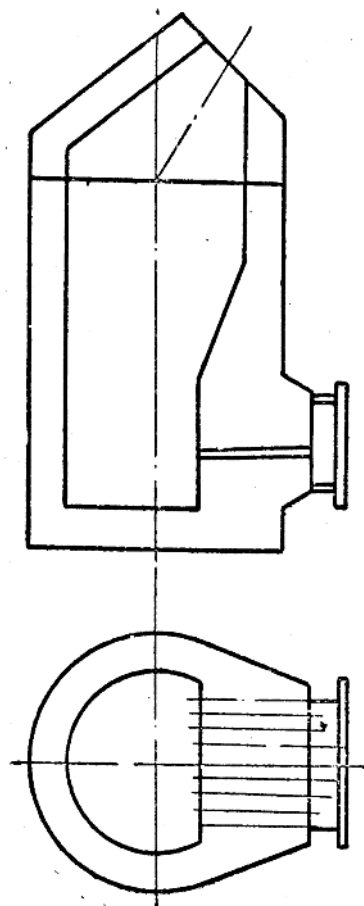
图 12 馬蹄形轉爐

1. 把爐子改为馬蹄形：在风眼砖加长 650 公厘。以后还常。  
常因风眼损坏停爐，但是如再加长风眼使其再向熔池延伸会使熔  
池短径过分短。这不但会因熔池加深使冶熔時間延长，而且会相

应引起其他部分的损坏。为了能继续加长风眼，故县曾将爐子改成馬蹄形（见图12）。这种爐子使风眼向风箱方向延长，因此就可以不受爐子尺寸的限制。
