# 唐山市多层砖房震害调查

清华大学建工系震害调查小组

1977. 3.

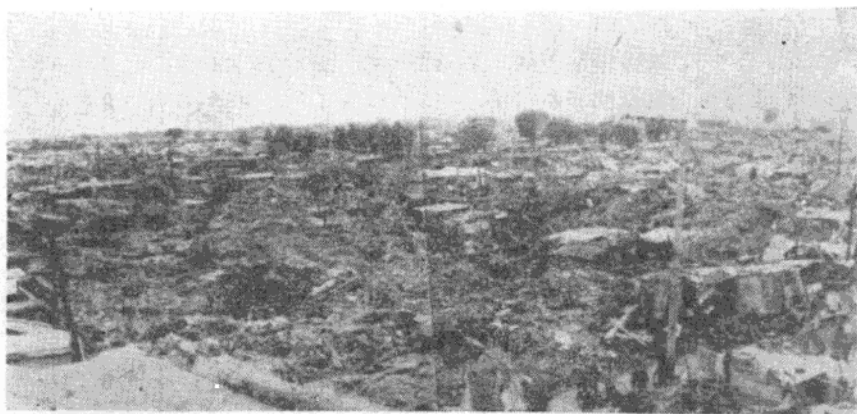
这次地震的宏观震中就在唐山市区的东南部，即京山铁路以南的路南区及其附近，所以，路南区及其近邻，包括路北人民公园以东，新华路东段、西山口附近的震害最重，烈度应为 11 度，此处绝大多数砖房一塌到底，一片瓦砾，见图 2、图 3。

图 2 路南区的震害

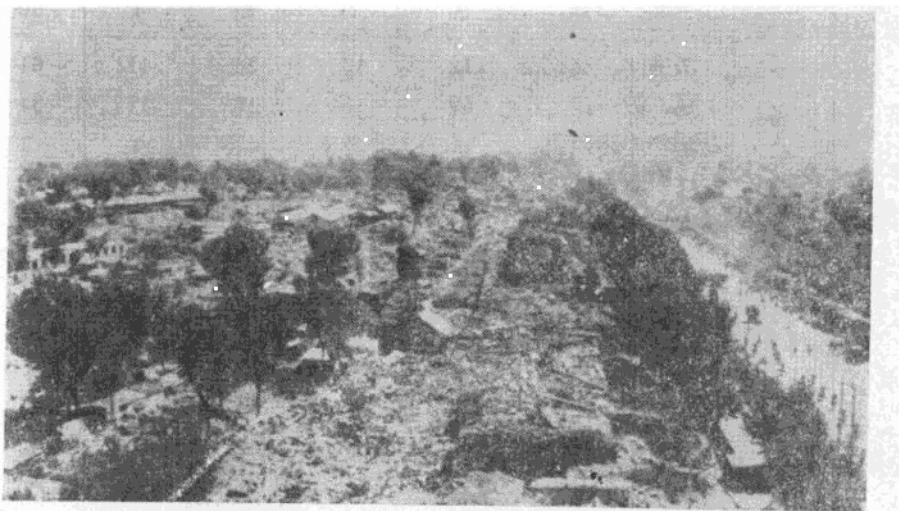
图 3 新华东路房屋震害

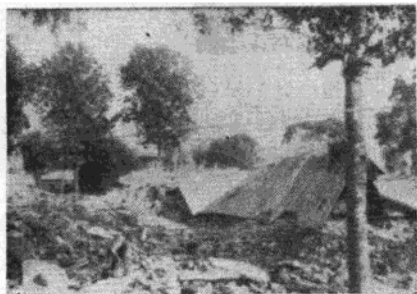
底层先倒的现象多发生在地震力特别强，结构整体性较好，而底层墙体强度不足的情况下，例如凤凰路开滦工房，楼盖是现浇板，上下层墙体强度一样，在强烈地震力作用下，上层还未被甩倒时底层墙体因受剪力最大而首先破坏倒塌，由于上层整体性较好，在底层坍塌后整体座落，二层的住戶全部安全走出，直至 7.1 级余震后才散倒。见图 4。又如矿冶学院四层理化楼，全部现浇楼盖，墙体厚，砖和砂浆标号都较高，但因地基松散，地震力过大，也使其底层被摧毁至全楼倒塌。见图 5。照片中可见底层先

图 4 凤凰路开滦工房 10# 楼的倒塌

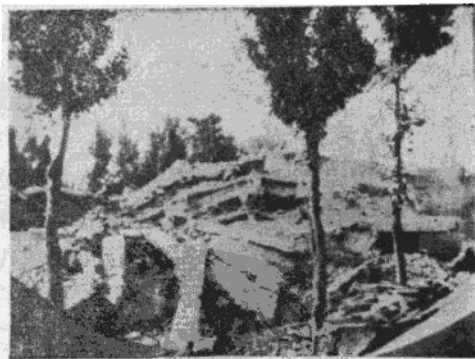
图 5 矿冶学院理化楼的倒塌

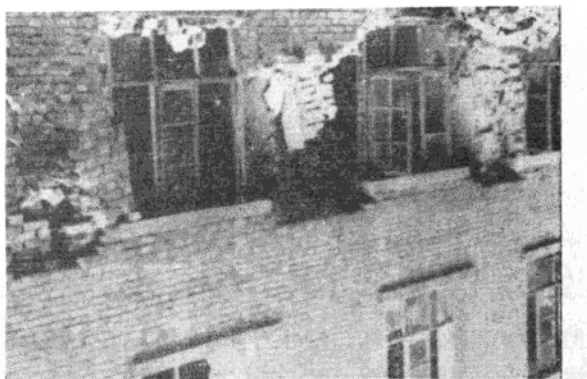
倒的砖房，墙体就地坍塌，楼盖叠合。在西山路有 28 栋三层的开漆工房，平面上两道内纵墙，纵横墙对直，用建筑砖砌筑，全部现浇楼盖，震后 27 栋全部倒塌，从仅存的一栋中我们可以看到其底层首先破坏的情况。见图 6。

图 6 西山路开漆工房底层砖墙的破坏

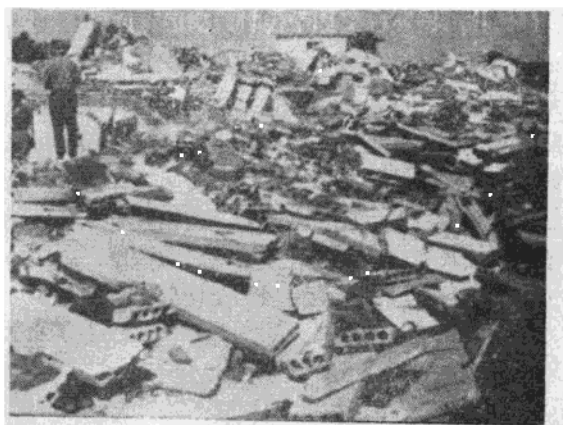
中上层先倒，砸塌底层的现象多发生在房屋整体性较差，上层砖墙强度过于减弱的情况下。如工农兵楼，三层预制板，仅顶层端开间设置圈梁，内外纵横墙咬接不牢，横墙南北两段仅以过梁连接，二、三层砂浆标号降为 10<sup>#</sup>，组合体很长而结构整体性很差，在地震力作用下，上层首先散塌，底层被砸坏全部塌下。见图 7。

图 7 工农兵楼的倒塌

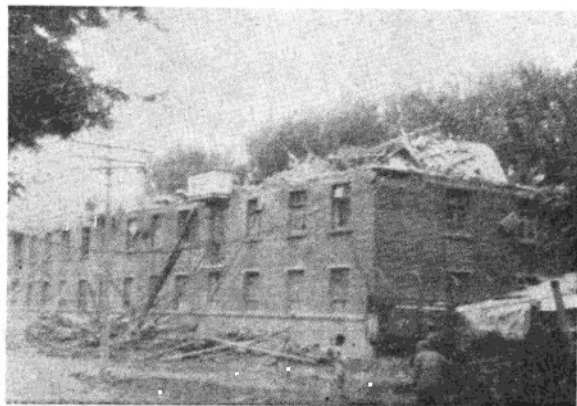
层住宅采用苏式人字架坡顶，人字架仅以钉子、铅丝与墙连接，震时顶层砖墙外闪，屋架掉落，顶层下塌，顶层塌后荷载减轻，而且因屋顶较轻下塌时不会砸坏底层而使下两层得以保存。见图 8。

图 8 煤研所西 1 楼第三层倒塌

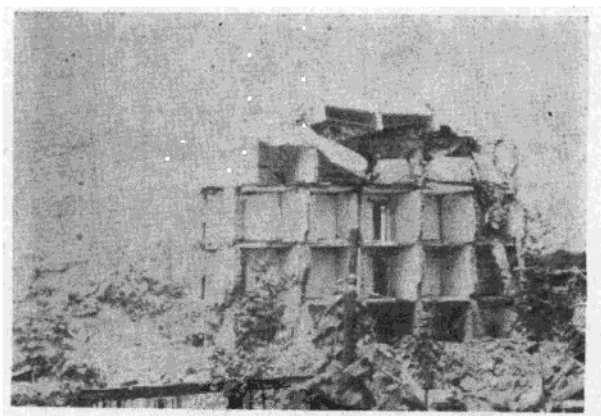
第二种是顶层设置空曠大房间而屋顶很重的多层砖房。如冶金矿山指挥部办公楼的顶层是一个大会议厅，屋顶有四榀重 6 吨的钢筋混凝土薄腹梁，梁上搭置预制槽形板，震后外墙与顶层倒塌。以下部分因四层顶为整体现浇楼板、砖墙强度较高所以能裂而未倒。见图 9。这种顶层因结构空曠、屋顶过重而倒塌的房子，外墙往往因受屋顶的推撞也多数倒塌。

图 9 冶金矿山指挥部办公楼外墙、顶层倒塌

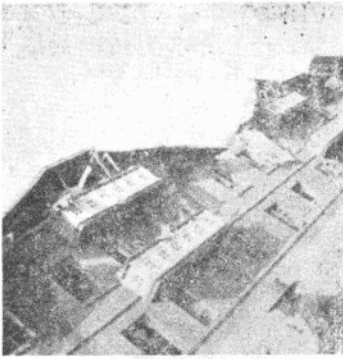
第三种是上部结构整体性差或上层墙体削弱的多层砖房。如西北井六四楼共九栋三层住宅，有三栋采用预制圆孔楼板上层砖墙裂缝比下层严重，其中一栋顶层倒塌。见图 10。另外六栋均为现浇楼盖，下层砖墙的裂缝较上层严重，但上两层砂浆标号降低，又有几栋上层在冬季施工，有三栋上部倒塌，其中一栋只剩底层。见图 11。

图 10 西北井六四楼 9# 楼顶层倒塌

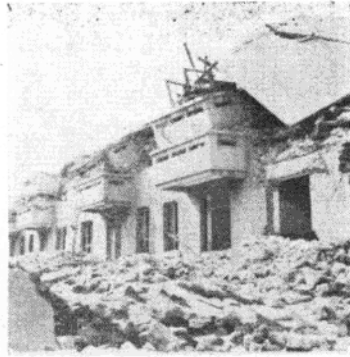
图 11 西北井六四楼 4# 楼上两层倒塌

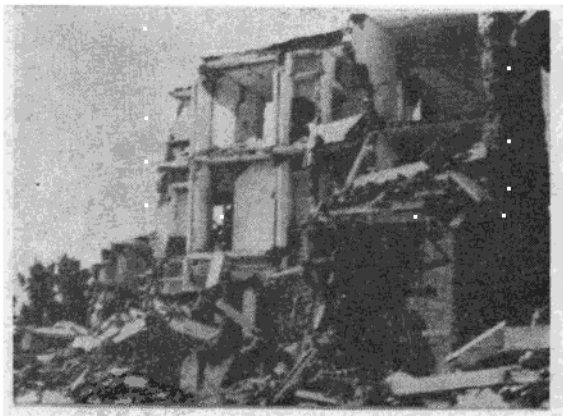
第一种情况是地基不均匀。在震时房子因受力不均而引起局部倒塌，如建设楼和跃进楼中就有几栋房子在地基变化的地方发生局部倒塌，见图 12。

图 12 建设楼在地基不均匀沉降处倒塌

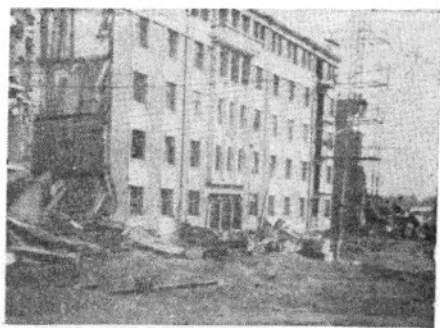
第二种情况是单开间横墙承重的砖房中有个别房间突然变大，改为横梁、纵墙承重，梁支座处墙体受力突然改变、应力集中而很易破坏倒塌，同时钢筋混凝土梁和横向承重墙振动不一致，搭在其上的楼板容易脱落，使此处发生局部倒塌。如自行车厂办公楼在开间变化的地方发生局部倒塌。见图 13。

图 13 自行车厂办公楼在房间变大处倒塌

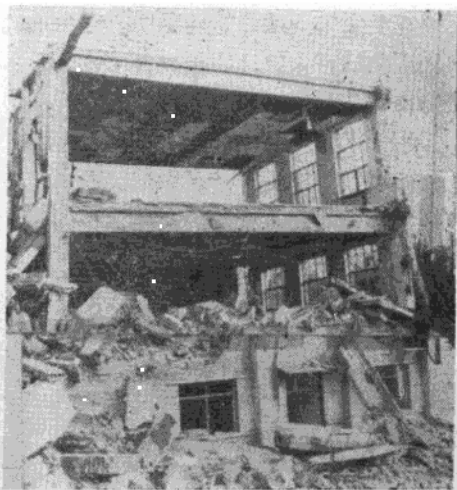
第五种情况是房子采用两种结构形式，不能共同工作。如交际处 5 号楼的大餐厅共五垮，中间三垮是现浇钢筋混凝土柱与薄腹梁，两端垮山牆是承重砖牆，震时由于钢筋混凝土梁柱和砖牆延性不一样，砖牆首先破坏，致使两边垮倒塌，而中部三垮未倒。见图 14。又如冶金矿山指挥部办公楼拐角入口部份（六层）采用了两根钢筋混凝土柱子，新华旅館东段高级客房入口部份（六层）采用了独柱，这种单排柱或独柱和砖牆共同作用不好，空间刚度极差，震后这种部位极易倒塌。见图 15。

图 14 交际处 5# 楼大餐厅部份两端垮倒塌

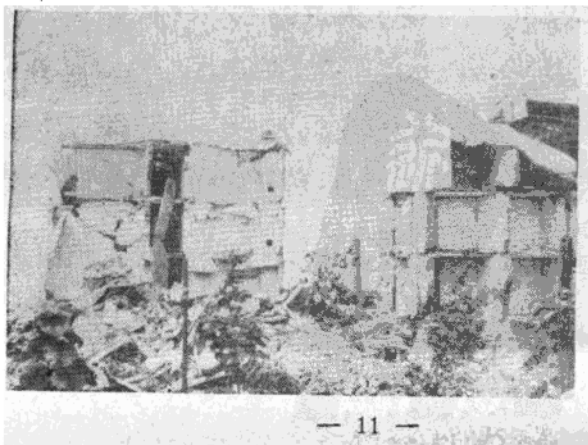
图 15 冶金矿山指挥部办公楼拐角处六层倒塌

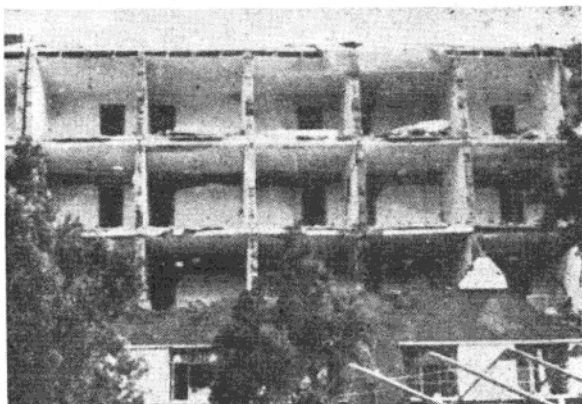
第六种情况是橫牆承重、内部结构整体性较好而内外牆连接不牢的多层砖房，容易出现外牆倒塌，內牆及楼板未倒、形成方格子状的现象。见图 16。

图 16 交际处 5# 楼客房部份北外墙倒塌。

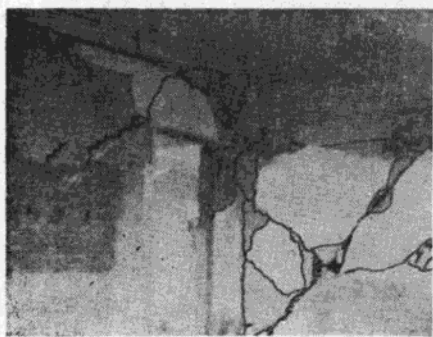
砖墙上普遍出现“X”形裂缝，是由水平地震力作用下产生的剪切破坏现象，这种破坏又与砖墙同时受到的拉压、扭转、弯折破坏叠加组合，使墙体严重酥裂破碎，一幌即倒。见图 17、图 18。

图 17 内墙的“X”形剪切裂缝、

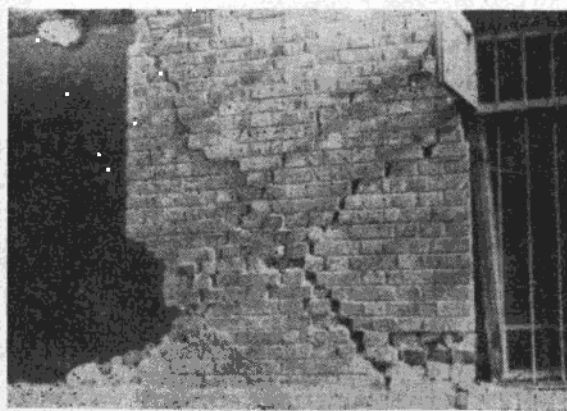
图 18 外墙的“X”形剪切裂缝

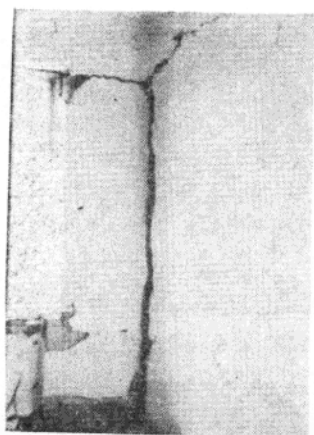
贯通几层墙体的竖向直缝。这种缝多在纵横墙交接处出现，有的是由于竖向地震力作用下，纵横墙因荷载不同产生直剪破坏，这种破坏的缝口平直；或是由于水平地震力作用下纵横墙交接处被拉脱；或是当外墙已倒塌后，横墙受水平地震力作用受弯折与内纵墙脱开，这两种破坏的缝口往往成马牙槎状，反映出施工时的接槎。见图 19、图 20。

图 19 外纵墙与横墙交接处的竖缝

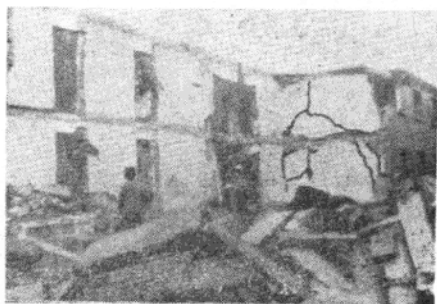
图 20 横墙被拉脱倒塌后留在内纵墙上的缝口

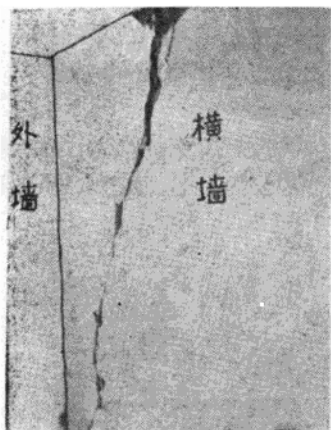
在横向承重墙上靠外墙处出现略斜的直缝，见图 21。这是由于水平地震力作用下，外纵墙外闪、横墙受拉破坏。往往这种缝出现在凹阳台两侧的横墙上通过阳台内沿位置，见图 22。这是在纵向水平力作用下，外墙拐接部位错动剪切破坏，加上凸出部位外闪形成的。凡是这些由于外墙外闪出现的裂缝，大都上宽下窄。

图 21 横墙在外墙外闪时受拉破坏

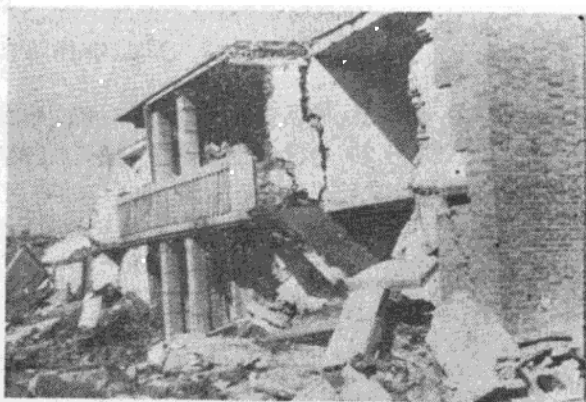
图 22 横墙在凹阳台内沿处的裂缝

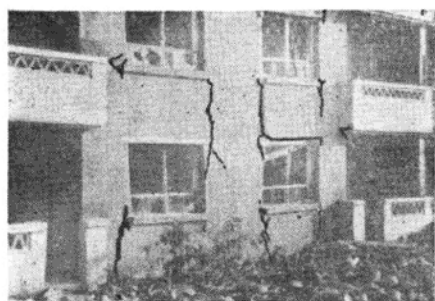
在窗下墙两侧的竖直裂缝，见图 23，这是在竖向和水平地震力作用下墙体截面变化处受剪或水平方向受弯折破坏，或是与当地基不均匀沉降时墙体横向受拉有关。这种裂缝多出现在软地基的砖房上。

图 23 窗下墙两侧的竖直缝

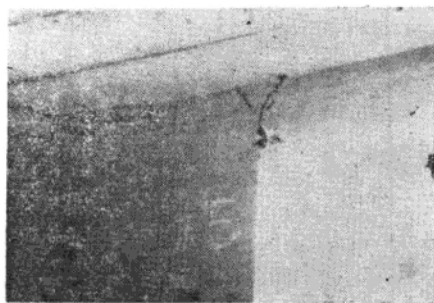
在门窗洞角切断过梁及其上墙体的竖直裂缝，见图 24。这是在竖向和水平地震力作用下墙体在截面变化处出现的直剪或水平向弯折的破坏。

图 24 门窗洞角的竖直裂缝

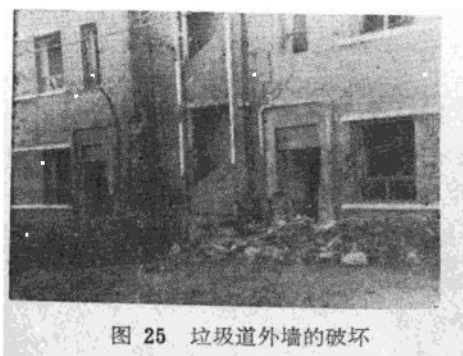
在竖向烟道、垃圾道外墙上出现密集而很长的竖直裂缝，见图 25。

图 25 垃圾道外墙的破坏

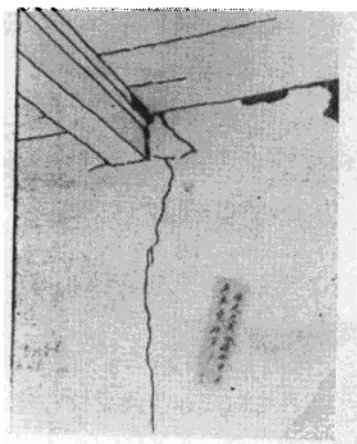
在梁支座下墙体出现的竖直裂缝，由于在竖向地震力作用下梁支座处产生过大的局部压力而产生。见图 26。有时此处墙体被压酥碎，出现密集的竖直裂缝，加上水平地震力的作用，这些缝变成菱形交叉。见图 27。

图 26 梁支座下的竖向裂缝

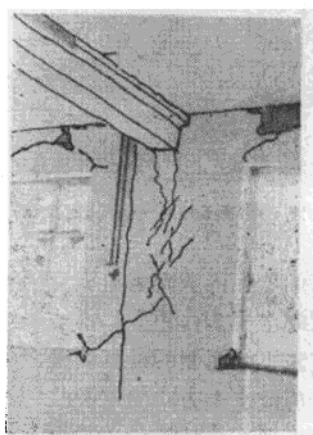
图 27 梁支座下墙体酥碎破坏

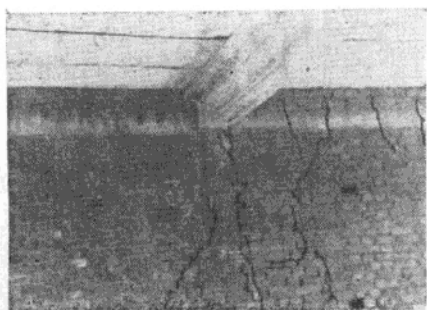
在圈梁通过的承重墙上出现的多道短的竖向裂缝，贯通墙与圈梁。见图 28。这是

由于垂直地震力作用下，砖墙在竖向受弯折，墙体上部受拉或是在水平地震力作用下外墙外闪使横墙受拉，砖墙和圈梁起作用时出现的破坏现象。

图 28 贯通墙和圈梁的竖向短裂缝

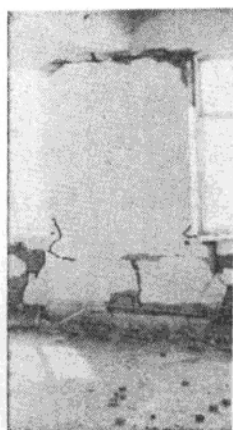
图 29 窗过梁下皮、墙下部的水平裂缝

在上层门窗过梁下皮周围的水平裂缝，见图 29。这种裂缝的出现，与强烈竖向地震力作用下，楼盖被颠抛墙体在截面变化处受拉破坏，和在强烈水平地震力作用下，楼盖发生水平错动，使墙体在截面变化处受弯折破坏有关。

下层墙体的中部、下部或窗台标高处出现通长的水平裂缝，见图 29、图 30。这是在水平地震力作用下，楼盖水平晃动，使墙体受弯折破坏。

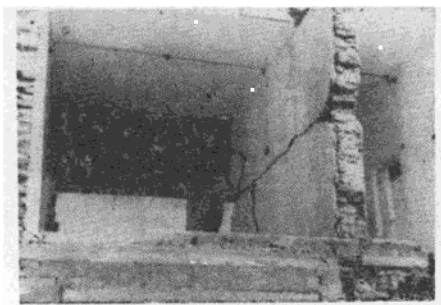
图 30 墙中部的水平裂缝
