## 前 言

# 三十年来发展港口门座起重机 技术中的失和得

# 港口门座起重机臂架设计制造中的教训

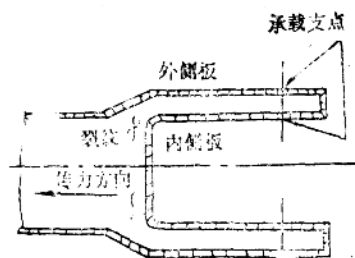
图 1

1) 受力构件的力流设计不顺畅,尤其是各种节点,关节部位受力状态复杂,力流弯折,传力件刚度分配不合理,往往在设计时着重于配合关系,而忽视了力流设计和刚度分配设计,因而造成在这些部位应力集中大,疲劳强度不足。如原10t门机起重臂头部的结构,其内侧板的结构就是一种力流极不合理的设计,在投产后出现早期疲劳开裂是必然的(见图1)。

由图可见外侧板所承受的力可以平顺地向臂架铰点传递,而内侧板所承的力只能通过上下翼板汇流于外侧板后传向臂架铰点。这种极不平顺的传力方式,自然会在力流转换部位,即内侧板与上下翼缘板交汇处出现复杂的应力状态,致使结构在这些部位发生开裂。此外原有10t门机转盘与转柱联结(图2),

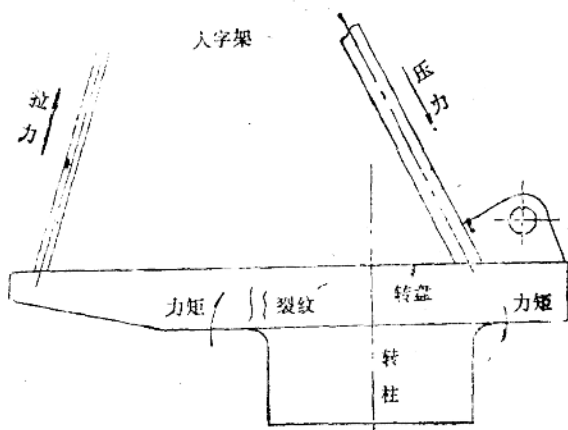
图 2

上的拉、压力均以弯矩的型式向转盘传递,然后再传向转柱。力流的弯折变化导致了转盘转柱接口处应力集中,再加上转盘本身结构混乱,必然会使转盘出现早期疲劳破坏。诸如此类问题还很多,在M02门机修改中基本得到了解决和改善。近年来我厂在用户的支持下,又以合作生产、联合设计等型式引进了日本日立、西德MAN、芬兰的KONE等公司的先进设计,为我厂系统地、全面地进一步解决这些问题创造了条件。我们要在总结自我经验的基础上吸收消化国外先进技术,总结出各种典型结构以求较好地解决力流平顺和传力路线短的问题。正如大家所熟知的,解决臂架头部力流平顺结构问题有如图3、图4两种方法。

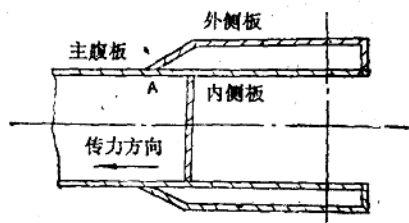
图 3

尽管图3所示方法也能使内侧板的力较顺利地传递到主腹板和支承铰点上去,但可以看出在A点处出现了力流集结,所以它并不是很好的方法。对图4所示结构,是用厚薄板对接的形式来解决传力平顺问题的。这个方案除要控制好厚板斜度比例外,其他就没有什么更多的问题要解决了,加工制造并无多大困难。当然其他方法还很多,我们要讨论的是什么样的结构最可靠,力流最平顺,制造最经济,用户最欢迎。这是我们近年内要抓紧研究决定的。

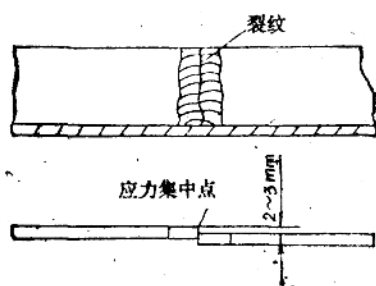
图 7

2) 制造质量粗劣,切割、拼装、焊接中人为的缺陷破坏了原有的疲劳强度,致使构件出现早期疲劳甚至折断等重大事故。在大多数结构破坏事故中,不良的切割、拼装和焊接是其直接原因。图5、图6展示了因切割不良,结构受力后由于应力集中而产生裂纹的情况,图7为拼装不良产生应力集中导致焊缝开裂的情况。

的切割、焊接中,往往是难以避免的,只有用打磨的方式加以弥补。必须强调的是,打磨的意义不只是个外观美的问题,其主要含义是减少应力集中促使力流平顺,以确保结构的疲劳寿命。过去,我们的设计虽进行疲劳校核,但在工艺上没有制定出与设计要求相适应的打磨要求和标准。今天,我们的当务之急是参考国外先进厂家有关资料,制定出与疲劳寿命对应的打磨标准,设计图中对切割、拼装和接缝要注明打磨级别,以弥补手工操作中的不足。但是解

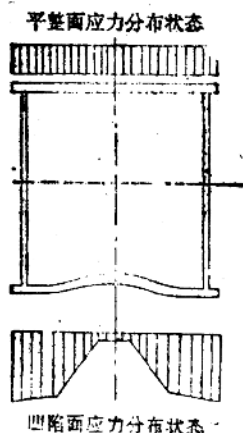
图 11

板面的波浪度也是造成起重臂失效的原因之一。波浪度的产生是由于制造不良,还是因断面刚度不足在工作后逐渐产生,或是由于在安装中因搁置不良引起的,有待进一步研究。波浪度过大会导致巨大的破坏事故。由于表面不平整致使整体结构失去连续性,改变了其受力和传力路线。图11给出了一个起重臂的横断面下翼缘出现严重凹陷后的应力分布情况。可见平整面与应力分布有很大区别,而且在凹陷面只在靠近腹板区段可以传力,在中间凹陷部位几乎已

不传力，应力几乎为零。偌大一段截面失去了作用，由此而产生的后果是不堪设想的。

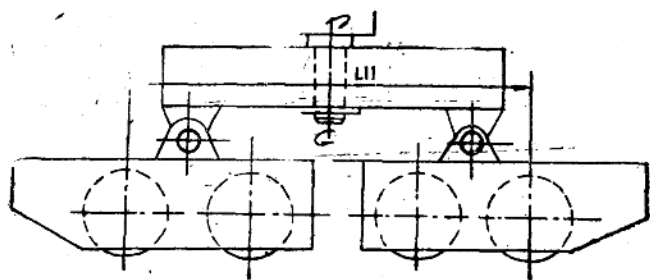
图 13

设计中的问题实际上是多轮台车的自位适应性问题，即在有一定弯折轨道上行驶的台车组，必须有沿铅垂线回转的能力，以适应轨道的弯折路况。为了达到上述目的，我厂曾出现过多种型的结构，均有一定的实效。图13、图14系两种不同的行走自位回转装置，在符合JT5022—86标准的轨道上行驶，均能满足要求。由两图可知 $L_{11} > L_{12}$ ，也就是说图14结构更具有适应性和灵活性，允许轨道的弯折程度会更大一些。如在设计中采用了这些自位装置，应

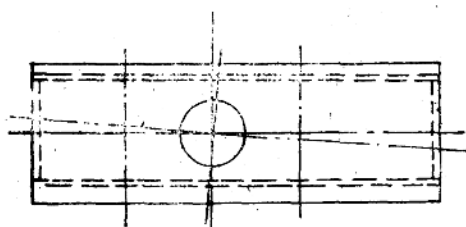
图 17

镗孔轴线偏斜情况。图15是必然会发生啃轨现象的最不利情况,图16则要视偏斜量的大小而定,有时产生一点偏斜也不一定发生啃轨现象。这些技术问题的关键在于划线时找准,校好中心线。图17反映出若不按中心线(点划线)划线而按双点划线划线加工,则必然会出现图15的结果。有时因车架结构制造中出现偏差,为了校中也会产生图18中所示的划线情况,这样就导致了图16情况的发生。总之,在行走机构的制造中为了确保不啃轨,关键

根据上述情况,我们将从两方面入手解决这些问题:一方面在设计上,要及早总结出一套行之有效的行走装置,使之有较广泛的适应性;另一方面要从基础件的制造着手,提高毛坯精度,为划线借中创造条件。当然,在划线工序中也要总结出一套行之有效的办法来,保证划线借中的范围,确保中

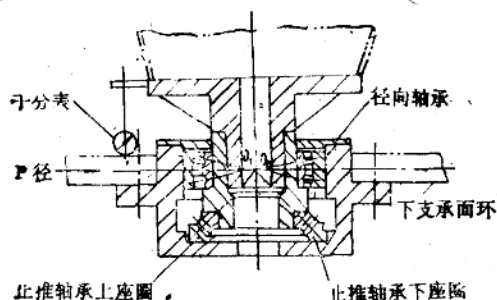
图 19

设计中的问题通常发生在止推轴承回转中心 $O_1$ 与径向轴承中心 $O$ 不重合,导致止推轴承的下座圈球面失效,无自位能力,因而在转柱上下支承不同心时必将损坏轴承。在设计中还有一个止推轴承的安全裕度问题,目前大家较一致地认为 $n$ 取为2.5以上较为合适。

门机转柱下支承的损坏原因中,最突出的还是制造和调整问题。尽管设计中解决了 $O_1$ 、 $O_2$ 重合问题(图19),但是如果轴肩等尺寸加工偏差过大,实际安装结果仍旧使 $O_1$ 、 $O_2$ 分离,恶化受力状态。最常见的是下支承环中心与起重机中心偏斜,造成上下支承环的偏心,使止推轴承中的上座圈始终处于倾斜状态下工作,倾斜过大时上座圈边缘与滚子端面接触运动时摩擦,导致边缘剥落,造成损坏。这种现象可在安装时用图19所示的办法测量出来,并按要求调整到允许的范围内。这里需要提及的是转柱的上下支承环均系焊接结构件,焊接热应力对上下支承环的影响也不能不加以考虑。热应力的效应往往出现在结构件焊完后的3~6个月内,因而出现了门机在安装试车、试用阶段均已通过而在投产后出现转柱下支承轴承破坏事故的情况。所以在门机投产后的一年内,必须经常用图19所示的办法对下支承面进行测量,发

现超差立即用垫片进行调整,以确保轴承的安全使用。核心问题是要提高安装精度,尽最大的努力消除焊接应力。

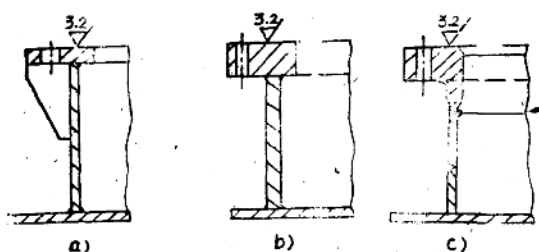
图 21

图21展示的a、b、c三种支承结构反映了不同的设计思路。众所周知,结构的刚度取决于设计,平整度取决于加工精度和焊接应力的影响。从设计刚度的比较来看,b、c结构自然要比a好;从减少焊接应力影响来看,则c优于a和b;综合起来看,c的优点比较多,是一种可以推广的结构。关于焊接热应力的影响,可以用退火、激振等方法在平面机加工之前来消除。在安装时一定要测量表面波浪度,超出轴承允许范围则必须加以调整,不允许直接安装轴承。而且安装时必须在轴承面与支承面之间加一层环氧树脂填料,或用填片将轴承与支承面之间的间隙填平,以弥补支承面波浪度超差的不足。

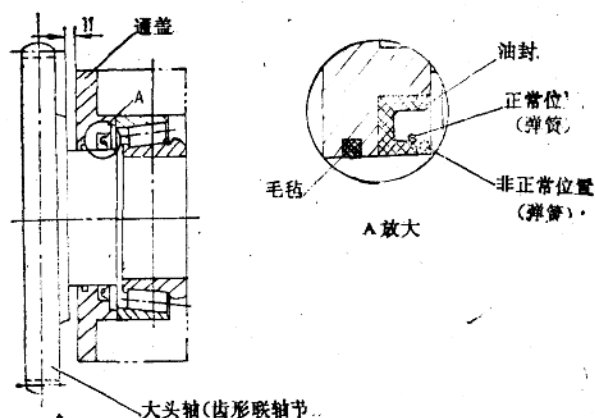
图 22

我厂门机过去所用的减速箱一般均为JZQ系列。这些减速箱虽有结构简单、成本低的优点,但也存在着齿轮寿命短和漏油严重的缺点。在这些问題中以起升减速箱低速大头轴端出现漏油给用户造成的困难最大,分析其结构可以看出在设计中有严重的不合理性,由图22可知在大头轴端设有可通盖,在盖内设有毛毡和骨架油封两道防漏设施。一

般情况下,油不易漏出。在骨架油封中还设有弹簧,它的作用是将油封内唇与驱动轴压紧。但从图22也可以看出,这种结构的防油关键零件是橡胶油封中的弹簧,如果它不能起夹紧油封内唇和轴的作用,则漏油是必然的。弹簧不起夹紧作用有两种可能:一是弹簧太松或失去弹性;二是因为弹簧安装不妥,它下滑到了图22所示的非正常位置。当然橡胶的老化,也会导致类似现象的产生。所以在设计中一方面要考虑安装方便,另一方面要考虑维修方便。从图22可见,在通盖与大头轴间仅11mm。为了更换这个油封,需要吊出这个轴系从右端将全部齿、轴承退出,最后退出通盖才能更换。这是一种不能让用户接受的维修方式。所以我们已经将这种出轴方式和油封设置列入了我们的目标课题,预计近期内可以得到妥善解决。

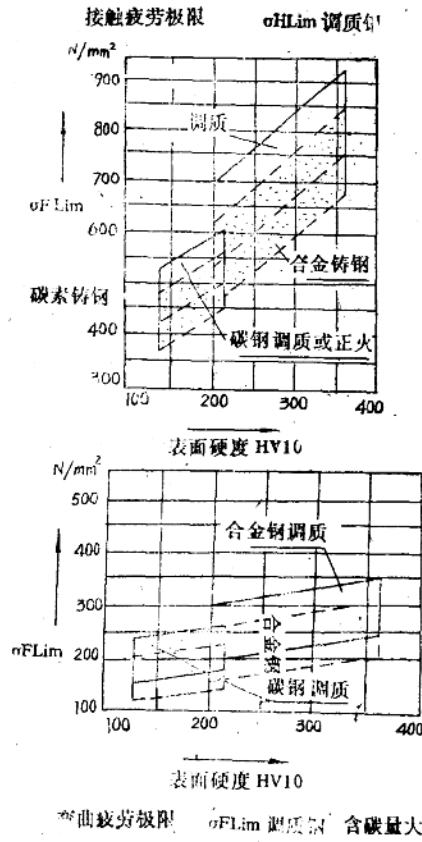
图 23

JZQ减速箱的齿和轴均用碳钢,通常是45号和55号钢。这些材料在齿轮中属于低硬度齿轮,按照GB3480—83“渐开线圆柱齿轮承载能力计算方法”的图3.13—3和图3.13—8(见图23),在碳钢范围内是很难大幅度提高齿轮寿命和强度的。提高齿轮寿命不是一项单一的技术问题,它涉及国家的钢铁工业发展和我厂的齿轮生产工艺流程和设备的改造。换言之,这是一项需要钱和时间的系统改造工程。原有的JZQ减速箱寿命只有3~4年,又与用户的要求相差甚

远,所以势在必行的是找到一条出路,在原有的JZQ软齿体系基础上,找到一个可适当提高齿轮寿命的道路来。在此工作中必须遵守的原则是:仍采用优质碳素钢,利用调质处理将齿坯硬度提高到HB300左右,利用现有滚齿设备加工出齿面具有HB270左右的齿轮,使其寿命延长到8~10年。1988年我厂为此做了一些工作,以一台M02门机的起升机构为试例制造了两台新型的JZQ1000的减速箱,装在南通市粮油中转站M02门机上,目前正在试用。在加工中发现的问题是齿面硬度不太均匀。但在一个啮合面上的软点并不多。这种情况对寿命的影响如何,还有待实践的考验。硬度不均问题是一个阻碍一般碳素钢齿轮提高齿面硬度的关键。我们的计划是从两个方面入手,一方面着手启用新的GQJ系列减速箱,从用料到工艺流程开始全面进行改造,另一方面在原有JZQ系列基础上适当提高齿面硬度,使寿命相应的延长以解燃眉之急。

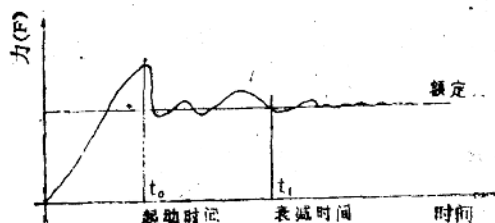
图 26

由图26可见，在起动时间 $t_0$ 范围内虽出现了最大冲击力，但在衰减时间内亦可能出现较大的冲击力。在 $t_0$ 时间范围内， $F = Q + \frac{Q}{g}a$ ，即力由负重和惯性力两部分组成。而在 $t_0 \sim t_1$ 时间范围内，力 $F$ 就与多种因素有关了，甚至金属构件的振动也会反过来对 $F$ 力产生影响。如果只考虑 $t_0$ 段，则问题可大为简化，只要测得电机加速时间在 $F$ 力中扣除加速引起的力即 $F = Q$ ，则可立即判断出是否超负荷。但是若考虑 $0 \sim t_1$ 范围的情况就不同了，在 $t_0 \sim t_1$ 段的 $F = f(xi)$ 式中 $xi$ 为多因数，所以要得出准确判断就不大容易。几十年来我们一直为这个难题所困扰，而所有思路的着眼点是避开 $t_1$ 之前的冲击影响。有的用延时，有的用阻尼油缸，其实质是一样的，均无法解决 $F = f(xi)$ 的困难。近年来南通港狼山作业区的崔家龙工程师提出，不以 $t_1$ 为研究对象，确立以单个波峰和持续时间为真假超负荷依据。其基本思路是，根据图27，若确定 $\psi Q$ 定额为超负荷限位界线（ $\psi = 1.1, 1.2, 1.3$ ，

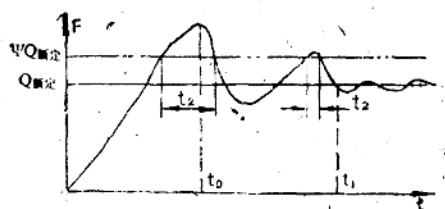
图 27

等)，如果负荷传力信号中出现了超过限位界线则开始计时，如果超线时间 $t_2$ 或 $t_3$ 小于限位延时时间 $t'$ 则判为假超负荷，反之若 $t_2$ 或 $t_3$ 大于 $t'$ ，则判为真超负荷，立即发出保护信号。按照这个思路，南通港狼山作业区自行设计制造了一种超负荷限制器，效果较好，现已在我

厂门机中采用，出厂调试较方便，厂内试车也较稳定，目前正在进行投产试运行。如果效果也好，则可以认为这个大难题将可按上述思路用机械电气等方式解决。用这个思路解决超负荷问题时，只需通过测试找到适当的 $\psi$ 和 $t'$ 值，即可较方便地设计出适用的超负荷限制器来。
