地 基 事 故 与 预 防

国内外建筑工程实例

陈希哲 著

第1章 建筑物倾斜

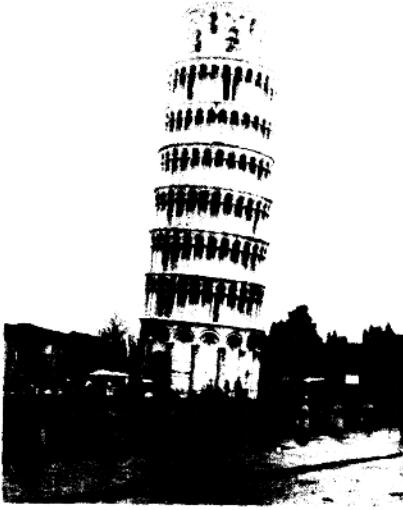
全塔总荷重约为 145MN,塔身传递到地基的平均压力约 50kPa。目前塔北侧沉降量约 90cm,南侧沉降量约 270cm,塔倾斜约 5.5° ,十分严重。

比萨斜塔向南倾斜,塔顶离开垂直线的水平距离已达 5.27m,等于我国虎丘塔倾斜后塔顶离开水平距离的 2.3 倍。幸亏比萨斜塔的建筑材料大理石条石质量优,施工精细,著者曾围绕斜塔周围仔细观察,没有发现塔身有裂缝。

图 1.1 比萨斜塔全景,由斜塔西南方向拍摄
(1992 年 1 月摄)

1. 钟塔基础底面位于第 2 层粉砂中。施工不慎,南侧粉砂局部外挤,造成偏心荷载,使塔南侧附加应力大于北侧,导致塔向南倾斜。

2. 塔基底压力高达 500kPa,超过持力层粉砂的承载力,地基产生塑性变形,使塔下沉。塔南侧接触压力大于北侧,南侧塑性变形必然大于北侧,使塔的倾斜加剧。

3. 钟塔地基中的粘土层厚达近 30m,位于地下水位下,呈饱和状态。在长期重荷作用下,土体发生蠕变,也是钟塔继续缓慢倾斜的一个原因。

4. 在比萨平原深层抽水,使地下水位下降,相当于大面积加载,这是钟塔倾斜的重要原因。在 60 年代后期与 70 年代早期,观察地下水位下降,同时钟塔的倾斜率增加。当天然地下水恢复后,则钟塔的倾斜率也回到常值。

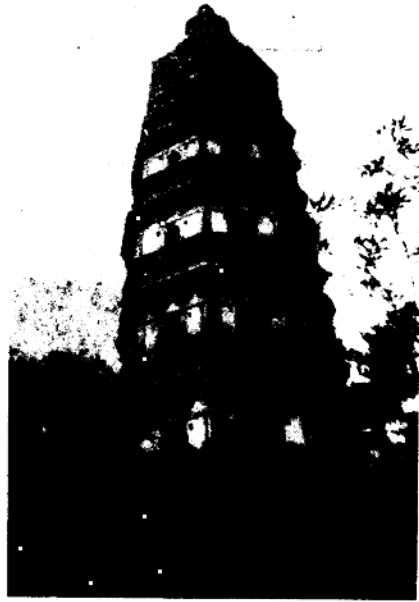
1980年6月作者到虎丘塔现场调查,当时由于全塔向东北方向严重倾斜,不仅塔顶离中心线已达2.31m,而且底层塔身发生不少裂缝,成为危险建筑而封闭、停止开放。作者仔细观察塔身的裂缝,发现一个规律,塔身的东北方向为垂直裂缝,塔身的西南面却是水平裂缝。作者还登上虎丘塔最高的第七层,站在塔心,感觉到站在斜坡上。用随身带的半导体收音机接一根绳子,顶部贴墙,底部离开墙,证明倾斜。

图1.5 虎丘塔倾斜全景(1980年6月摄)

也是西南薄,东北厚。底部即为风化岩石和基岩。塔底层直径 13.66m 范围内,覆盖层厚度西南为 2.8m,东北为 5.8m,厚度相差 3.0m,这是虎丘塔发生倾斜的根本原因。此外,南方多暴雨,源源雨水渗入地基块石填土层,冲走块石之间的细粒土,形成很多空洞,这是虎丘塔发生倾斜的重要原因。在十年“文革”期间,无人管理,树叶堵塞虎丘塔周围排水沟,大量雨水下渗,加剧了地基不均匀沉降,危及塔身安全。

从虎丘塔结构设计上看有很大缺点,没有做扩大的基础,砖砌塔身垂直向下砌八皮砖,即埋深 0.5m,直接置于上述块石填土人工地基上。估算塔重 63000kN,则地基单位面积压力高达 435kPa,超过了地基承载力。塔倾斜后,使东北部位应力集中,超过砖体抗压强度而压裂。

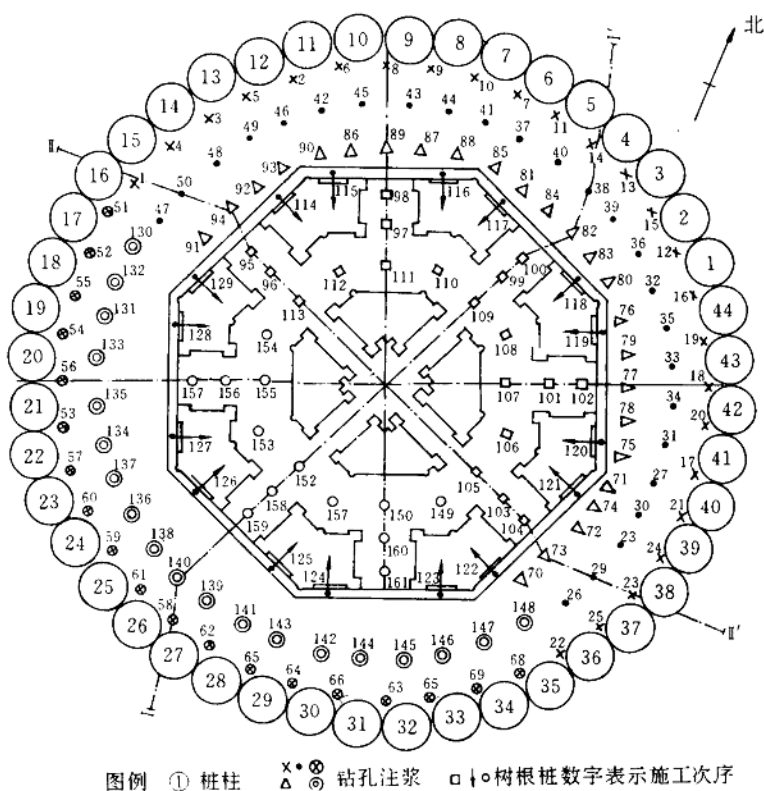
图 1.9 虎丘塔地基加固布置图

第一期加固工程是在塔四周建造一圈桩排式地下连续墙,其目的为减少塔基土流失和地基土的侧向变形。在离塔外墙约 3m 处,用人工挖直径 1.4m 的桩孔,深入基岩 50cm,浇筑钢筋混凝土。人工挖孔灌注桩可以避免机械钻孔的振动。地基加固先从不利的塔东北方向开始,逆时针排列,一共 44 根灌注桩。施工中,每挖深 80cm 即浇 15cm 厚井圈护壁。当完成 6—7 根桩后,在桩顶浇筑高 450mm 圈梁,连成整体。

第二期加固工程进行钻孔注浆和树根桩加固塔基。钻孔注水泥浆位于第一期工程桩排式圆环形地下连续墙与塔基之间,孔径 90mm,由外及里分三排圆环形注浆共 113 孔,注入浆液达 26637m³。树根桩位于塔身内顺回廊中心和八个壶门内,共做 32 根垂直向树

根桩。此外,在壶门之间 8 个塔身,各做 2 根斜向树根桩。总计 48 根树根桩,桩直径 90mm,安设 3 Φ 16 受力筋,采用压力注浆成桩。

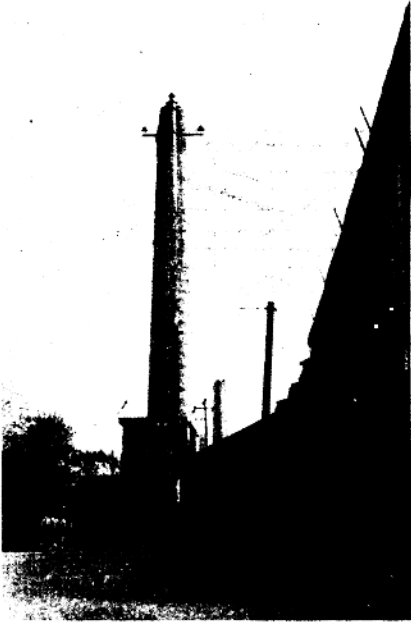
加热炉烟道隔热层质量不够优良,因此烟道底部即烟囱西部地基土长时期受高温烘烤,使土体含水量减小至缩限以下,土体体积缩小,地基产生沉降。但烟囱东部地基为天然气温,不产生此类沉降,这就是大烟囱向西倾斜的原因。烟囱倾斜后,应力集中,砖被压裂。

图 1.11 南昌钢铁厂烟囱倾斜(1984年9月摄) 图 1.12 南昌钢铁厂烟囱开裂(1984年9月摄)

作者提出上述加固方案没有对症下药,普遍加固增加荷重,会引起新的沉降。因找不到烟囱设计图纸,作者建议挖小型探坑了解烟囱基础实际埋深与尺寸,再研究基础是否有必要加大加深。烟囱周围用钢丝网喷浆加固可以实施。关键在于加热炉高温烟道与烟囱连接部位的隔热层要切实做好,避免进一步扩大烟囱西部地基土烘烤的范围,引起新的收缩下沉。

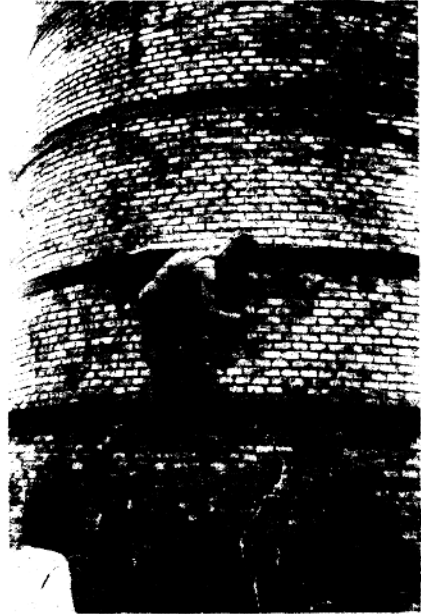
1984 年 9 月作者在江西南昌讲学期间,应邀专程到南昌钢铁厂一轧车间调查研究。一轧车间厂房为南北方向呈一字形。烟囱位于厂房中部东门外,砖砌。烟囱下部发现有三条大裂缝,都呈垂直方向。一条裂缝位于烟囱南侧,长达 5m;第二条裂缝位于烟囱西侧,裂缝长 4m;第 3 条裂缝位于烟囱北侧,长约 3m。这三条大裂缝宽度都超过 10mm。此外,烟囱上部还有一条大裂缝,位于烟囱西侧偏南,离烟囱顶约 7—8m 处,这是一条斜裂缝,长约 2m,缝宽约 20mm。一轧车间大烟囱除砖体开裂外,整体向西倾斜。

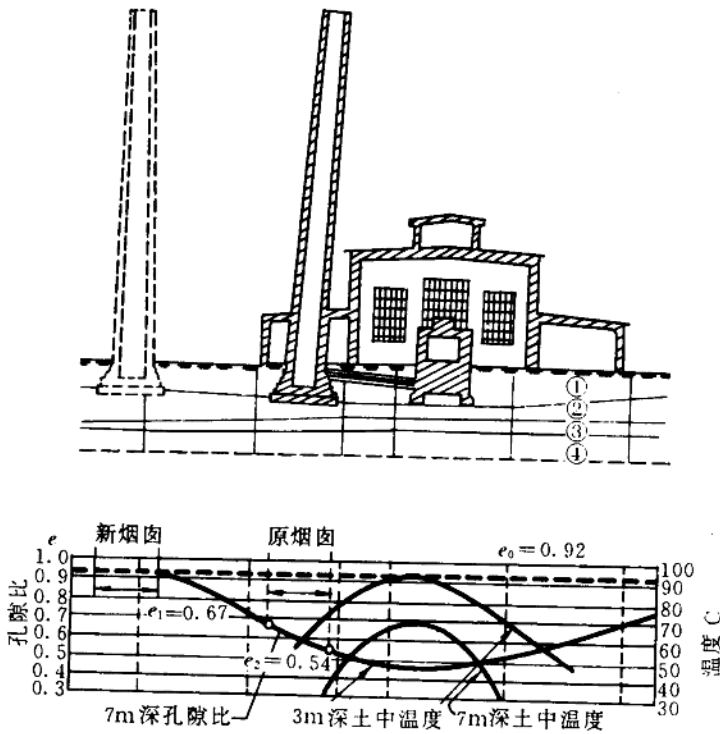
图 1.13 国外某玻璃工厂烟囱

国外某玻璃工厂烟囱高 40.5m, 位于厂房内加热炉旁。烟囱基础为筏板基础, 直径 5.2m。竣工时, 烟囱保持垂直。当此玻璃工厂投产后, 发现烟囱倾斜, 经测量烟囱顶部偏离垂线距离达 0.92m。

分析烟囱发生倾斜的原因, 并非上部荷重不均匀或地基不均匀所致。地基①层为填土层, ②、④层为粉质粘土(M_0), ③层为有机质粉土。烟囱位于厂房内, 加热炉高温传到地基中, 使土中含水量蒸发, 土体发生收缩, 孔隙比减小。因厂房中部温度最高, 厂房两侧温度低, 引起不均匀收缩产生的不均匀沉降, 使烟囱发生严重倾斜事故。

由于烟囱位于玻璃工厂内, 一旦烟囱倒塌, 必将砸毁主厂房, 就地处理很难。结果, 在远离厂房以外, 新建一座烟囱, 把倾斜烟囱拆除。
