大型合成氨装置用材及腐蚀

上海冶金工业设计院石油化工设备设计建设组

1. 蒸汽甲烷转化炉的金属学经验

【摘要】 美国加利福尼亚壳牌公司的 martinez 炼厂加氢装置日产 64,000,000 呎³ 氢气的蒸汽甲烷转化炉经过四年半操作后有些冶金和腐蚀方面的经验。问题包括次级集合管开裂，次级集合管钟形接口开裂，猪尾管腐蚀，猪尾管设计，炉板开裂，热电偶套管泄漏，蒸汽过热器损坏及转化炉管检验等。这些经验有助于避免其它炉子材料的失效。

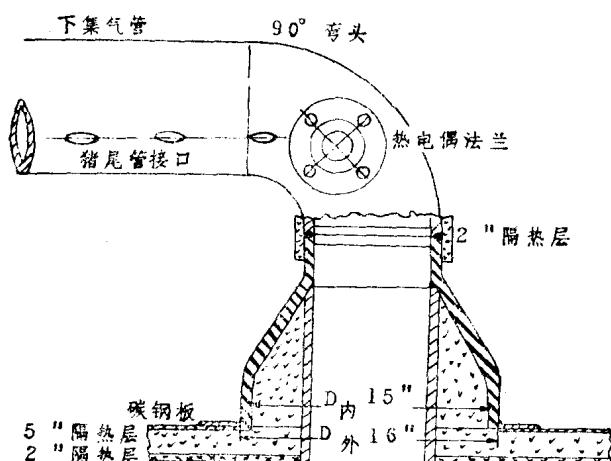
图2 下集气管组件简图

开车约三年后计划停车时因炉子运转中不易更换热电偶而在下集气管出口端装了新的温度计套管接口。这个新开口在集气管出口端弯头上原来开口的位置的 180° 处。该 $\phi 8"$ 弯头与 $\phi 8" \times \phi 16"$ 的钟形接口相连接，钟形接口又与集气管相连，见图 2。

在非离心浇铸的 ASTM-297HT 不锈钢制铸造弯头上焊接新的温度计套管法兰时，有一环状裂纹在一个钟形接口上出现。内套是由厚度为 $1/2"$ 的离心浇铸的 HT 不锈钢制成，与钟形接口的小端（厚约 1"）相填角焊接。在内套和钟形接口之间绝热。在全部 14 个钟形接口填角焊根上进行射线检验并注意了环向裂纹。

正常操作时，钟形接口的小端温度约 $1,400^{\circ}\text{F}$ ，内套管焊缝处约 800°F ，而钟形接口的大端温度为 300°F 。据认为裂纹发生的原因是因为内套管($1,400^{\circ}\text{F}$)与钟形接口(800°F)焊接处大的温度梯度导致的应力。裂纹被认为随炉子每一开停车周期而有所发展。在一根内套管上也发现过环向裂纹。

对静态浇铸的钟形接口好坏两个部位静态浇铸钟形接口射线检验发现缺陷的部位，靠近离心浇铸的内套管上的至裂纹处进行了金属学试验。好的套管部分的抗张强度符合 ASTM 要求。但坏的套管部分及钟形接口（好坏两部分）不符合标准的强度要求（59,900 对 65,000

磅/吋²)。除那个坏的套管部分外所有试样都符合最小延伸率的要求。V-却贝冲击试验是在75°F和350°F进行的。静态浇铸钟形接口的试样冲击值低至1呎-磅。钟形接口试样金相检验证实了射线检验发现缺陷的部分存在有裂纹。在靠近主裂纹的内套管上也有延伸裂纹。

上述报导表明即使是铸造状态HT合金也是一种相对脆性的材料，允许的最小延伸率为4%。但在操作高温下将进一步降低其韧性及抗拉强度。HT合金在1,500°F范围内为二次碳化物沉淀所脆化。虽然差别很小，但离心浇铸的HT合金比静态浇铸下的室温冲击性能优越。一般说来，这种合金对裂纹是敏感的，而承受高的应力，一般焊接连接能够预料是会发生裂纹的。

铸造钟形接口气割切除裂纹部分，磨光后在最低预热至800°F下用Inconel-182焊条进行补焊。补焊应用着色渗透和射线检验。有四个钟形接口的裂纹环向位于或靠近修补焊缝，这些钟形接口换上了新的锻造800*合金制钟形接口，该800*合金就是前面推荐的用以代替铸造合金制下集气管的那种锻造材料。原厚度为1/2"外径为8.75"的内套管用厚度为1/8"的304型不锈钢所代替。

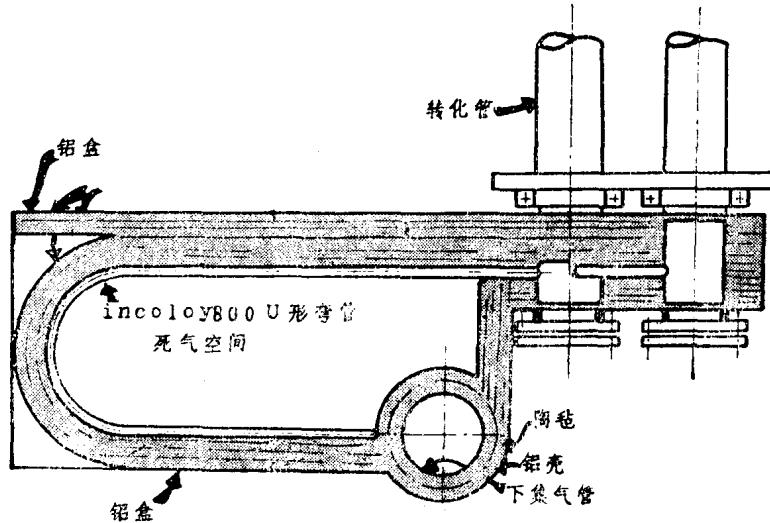
图3 猪尾管隔热盒简图

开车后约二个月，有几根800*合金猪尾管因铝制保温箱熔融并与猪尾管形成合金而坏了。合金化导致条件苛刻一侧产生的麻坑穿透了猪尾管管壁。由此造成的着火虽然很小，但是要求停车更换这些猪尾管。从反应管出口到下集气管的连接猪尾管组合件要求绝热以保存热量，保护人体及使炉的外侧免于受热。最初的猪尾管设计是一个一个单独绝缘的。由于猪尾管间距限制及猪尾管同炉底间距的限制，将每一组下集气管所连的管子要装在一个绝缘箱内，整个绝缘箱改用304型材料。

上述替换上去的800*合金猪尾管没有如规定的那样进行固溶退火。使用不到二年，金属学试验与检验表明这些猪尾管已严重地膨胀。卡规测量表明管子膨胀了12%。金相试验发现膨胀较严重的那些猪尾管的晶界上已产生裂缝，在基体金属包括其内表面上也观察到很多裂纹。有时，这些裂缝开始互相连结形成较大的间距。

新的800*合金管的名义壁厚是145/1,000"，膨胀严重的管壁厚度是121/1,000"，管内

外表面晶界损伤各约 $8/1,000"$ ，在余下的 $105/1,000"$ 厚度上有很多上面说过的裂纹。相邻的经过固溶退火的800#猪尾管则没有蠕变、蠕变损伤或膨胀。

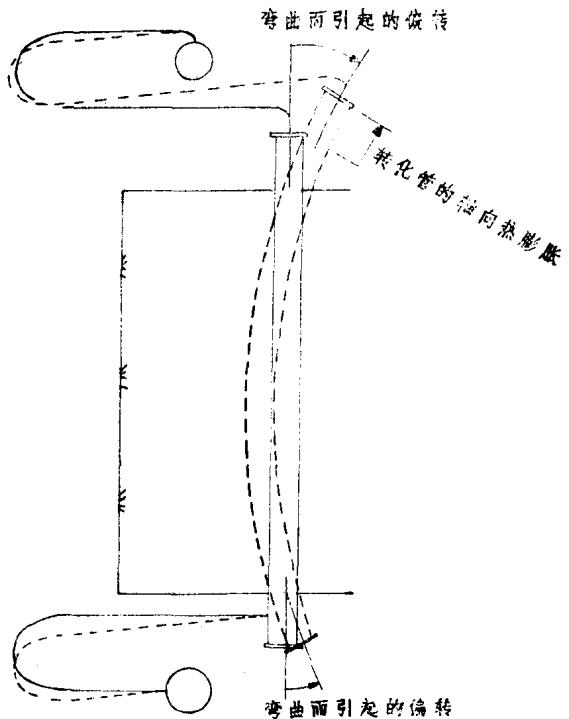
图4 转化管的弯曲

运转约一年以后，炉子设计者将炉子出口端猪尾管与反应管连接可能发生的问题告诉了我们。在原设计时猪尾管连接没有考虑操作中发生的所有情况。特别是对转化炉内装有触媒的炉管设计成两排相互交错，因受热不均发生弯曲而顶、底两端都偏转使猪尾管产生应力的情况在设计中是没有考虑到的，见图4。

对此严重问题着手调查研究以决定是否应该采用校正措施。从现场测得的数据表示出管子的弯曲范围。这个情况使炉子设计者对由猪尾管所产生的应力进行理论上的计算。在Martinez厂的炉子当满负荷时测出弯曲的炉管的平均端部偏转角度约为 1.0° 。由于热膨胀的结果，管子偏转和其他盘管器集气管的变位计算得出在出口端的猪尾管的应力约为40,000磅/吋 2 。这应力是产生在猪尾管和触媒管下端连接处。最大的偏转角度约为 1.7° ，与此相对应的总应力约为69,000磅/吋 2 。这些假定数据是依据完全的弹性分析得出。

在新设计中采用较长的猪尾管以减少其应力，并已推荐替换到 Matinez 炉上去，替换是在开车后 $1\frac{3}{4}$ 年时进行的，在受应力部位试验表明裂纹是象所预期那样发展。事实上，在一个部位上有完全穿透的裂纹，这裂纹可能是在拆卸时产生的，因在操作时并没有泄漏的迹象。

加长的猪尾管包含了对原有 800# 合金管材和新的 800# 合金管材的焊接。预料到旧材料

的敏感性，因此焊了包括新旧两种材料的试样进行显微检查，没有发现裂纹。其焊接程序被确认对旧的管材不须预先固溶退火。焊根部焊缝时是用钨极气体保护焊。此焊接程序避免收缩针孔形成。为了清净及防止有害气体，使用了氩气。其余部分焊缝是用 Inconel 182 电焊条以金属极气体保护焊完成的。

由于不希望再在 HK-40 触媒管上进行焊接，因此则在旧的 800# 合金猪尾管的小短节上进行焊接，这要在仔细对此短管节进行着色检查，并进行必要的修理之后才进行。焊后进行射线检验。

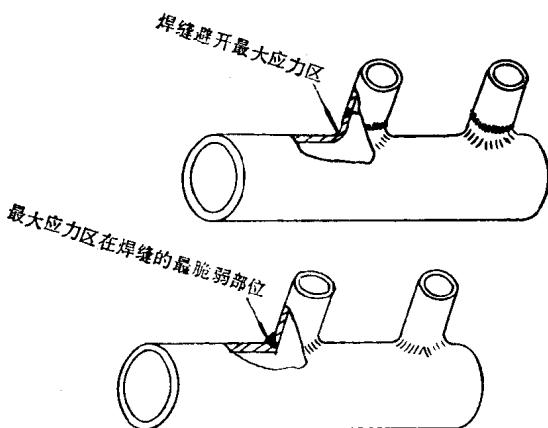
图 2 焊缝置于热疲劳损坏不易发生的低应力地区的例子

在制氢炉的淬冷 (quench pot) 段发现热

疲劳损坏是由于设计不当而引起的。图 2 所示的设计特别容易引起热疲劳而破坏。该图还示出设计的修改，将焊缝放在较有利的位置。

修改设计，减少热疲劳损坏，焊缝应放在低应力地区。当焊缝处于转角处或断面形状尺寸经常变化的地区，则引起焊接处应力集中；还有焊接的缺陷诸如：咬边、未焊透、有焊接弧坑以及过分的加强焊等都会进一步削弱焊缝。
