金相技术经验交流会资料选编

# 故 障 分 析

# 一、飞机主梁静力试验

## 提前断裂分析报告

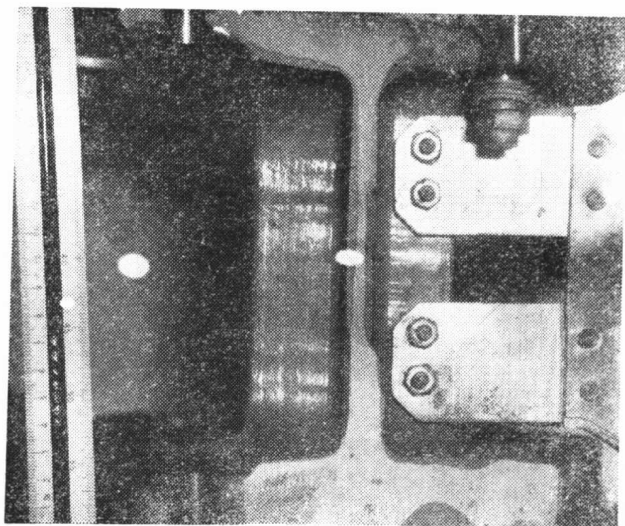
断面情况见图 1 和图 2。

图 1 主梁断口形貌

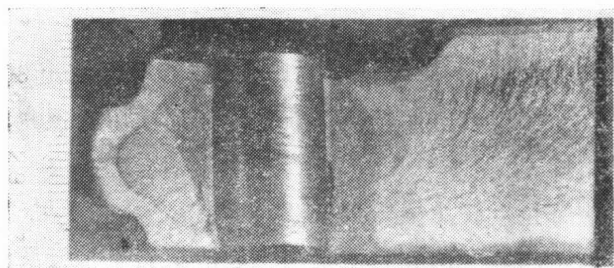
图 2 主梁断口起源形貌

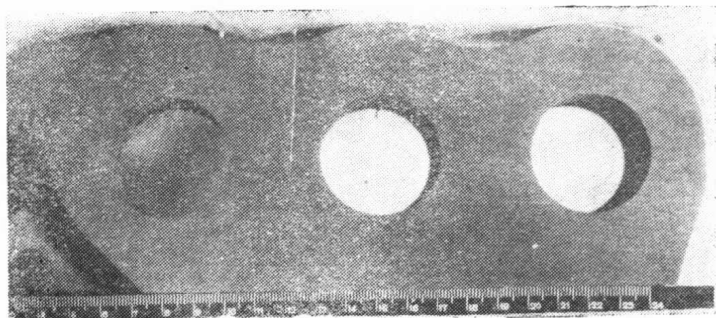
经 70°C 50% 盐酸溶液腐蚀, 纤维方向符合技术条件要求 (见图 3)。

图3 主梁头部的低倍组织 (纤维沿梁纵向)

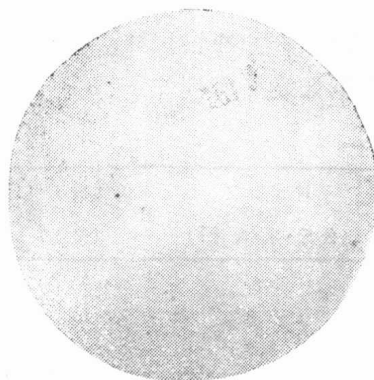
技术条件要求非金属夹杂物 $\leq 2.5$ 级；现主梁氧化物夹杂符合1级 (见图4)，硫化物夹杂符合1级 (见图5)。

图4 氧化物夹杂  $\times 100(1/5)$  ● 图5 硫化物夹杂  $\times 100(1/5)$  ●

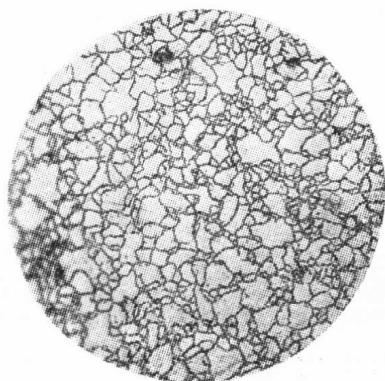
技术条件要求晶粒度5~8级，现主梁分别经900℃和930℃保温2小时后氧化30分钟，均符合6~7级，经上述两种温度保温，在930℃晶粒无长大倾向，说明原材料的本

图6 900°C保温后氧化的晶粒度  
×100(1/5)

质晶粒度是符合要求的(见图6)。

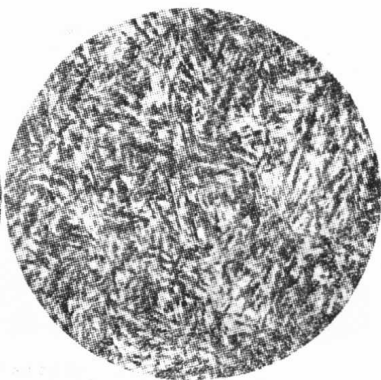
图7 主梁头部的显微组织  
×300(1/5)

金相组织为回火马氏体(见图7)。

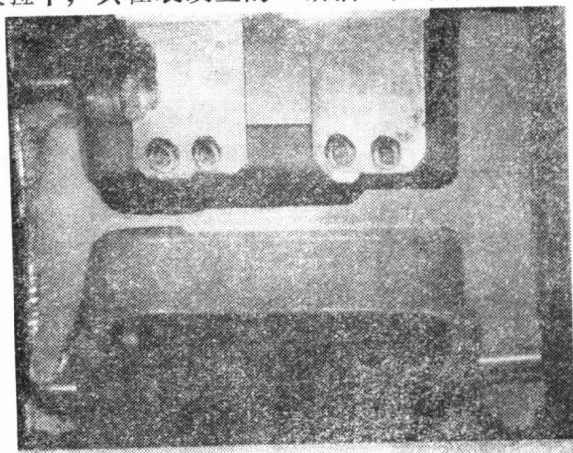
主梁断面的形貌如图 8 所示, 根据断面上“人”字形纹路的指向, 断裂只可能起始于两处: 一是主梁下凸缘螺孔右下角开始 (见图 8); 二是螺孔左边的放射状中心 (见图 9)。但是, 螺孔左面断面细致, 整个尺寸有较大的变小, 经电子显微镜复型观察均为塑性的拉断断口, 如图 10 和图 11 所示, 且放射状中心是往左下角移动, 所以它完全是被迫拉断的。而下凸缘螺孔右下角则呈颗粒状断裂, 表面粗糙, 颜色较其它处均深, 尺寸均未变化, 系属脆性断裂, 它是在螺孔左边断裂前发生的, 所以是断裂源。

图 8 主梁断面的全貌

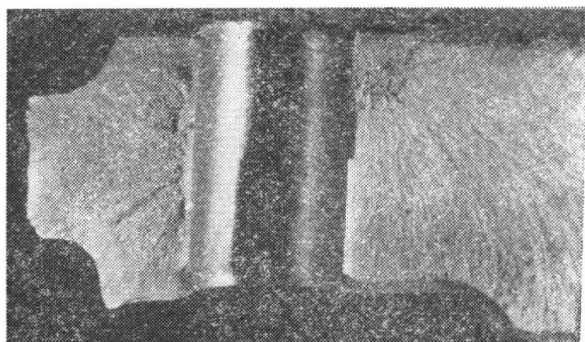
仔细观察断裂源的形貌, 可归纳下列几个特点 (见图 9):

- (1) 断裂源较整个断面为平整, 粗糙;
- (2) 颜色较整个断面的其它地方为深;
- (3) 在粗糙区还带有放射状纹路, 在放射状的中心有一凹坑——腐蚀坑 (如图 12 所示);

图 9 断口源的形貌

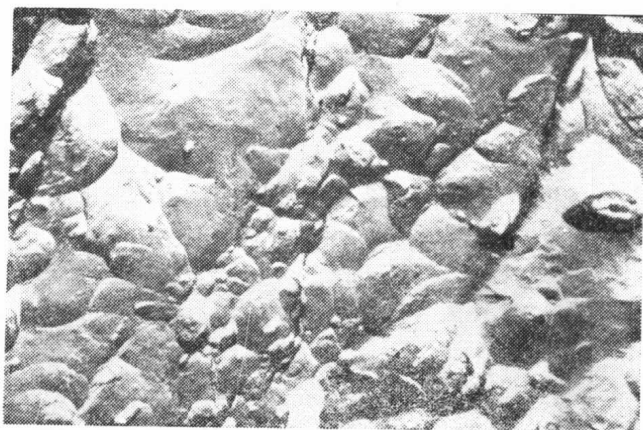
图10 螺孔外侧放射中心断面的电子显微镜观察形貌  $\times 5000$

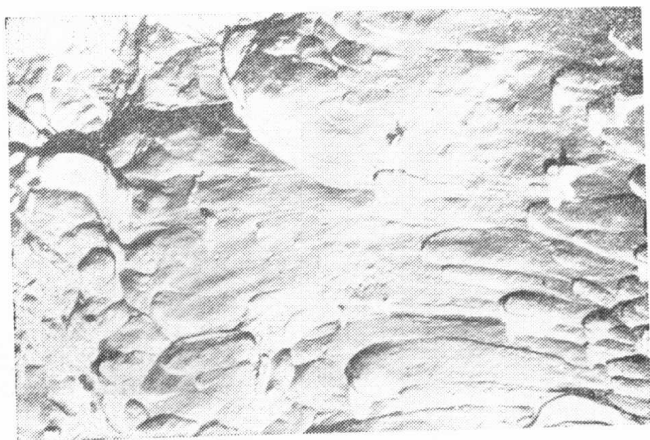
图11 远离放射中心的形貌  $\times 5000$

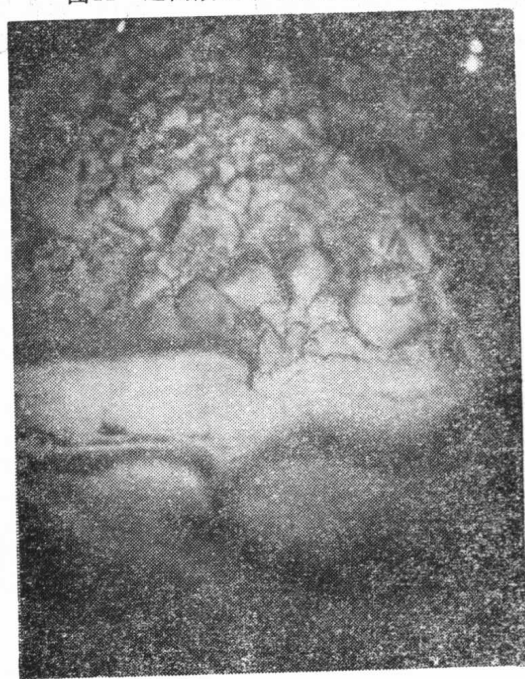
图12 断裂源的放大像——起源与一刀痕相连  $\times 105$

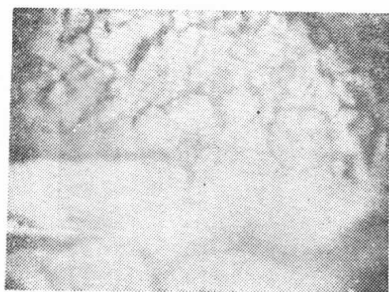
(4) 腐蚀坑位于一条较深的刀痕 (大约  $0.05 \sim 0.06$  毫米深) 上, 在坑底上还有两条小裂纹 (见图 13 和图 14)。

图13 在腐蚀坑底还有二条沿晶界的小裂纹

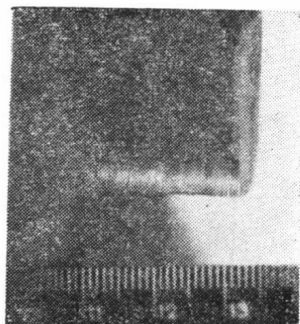
再者, 孔内光洁度差, 具有较深的刀痕, 又不干净, 这些都不符合要求, 使结构的缺口敏感性增加。

图14 螺孔内的加工刀痕与裂纹

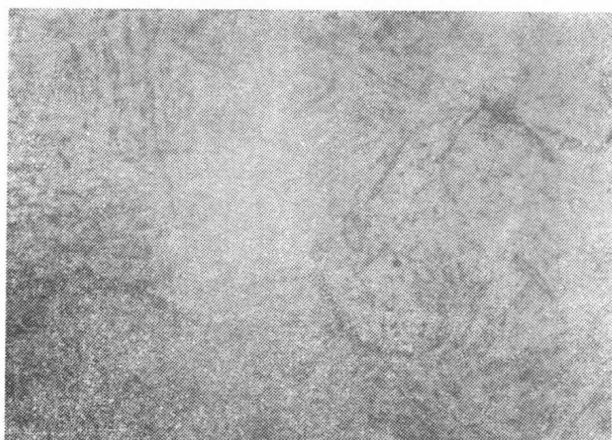
图 15 是平行断面上发现的与断面相连的裂纹, 它是主裂纹 (即主断面) 的派生裂纹, 裂纹具有下述特征:

- (1) 裂纹沿原奥氏体晶粒边界发展;
- (2) 裂纹两边密合得较好, 但有分叉;
- (3) 在裂纹的拐弯处, 有小“湖泊”状的产物;

(4) 裂纹周围组织及硬度均未发生变化。

图15 平行断面的沿晶界裂纹，在裂纹上有分叉小裂纹及不连续的“湖泊”状产物  $\times 500$
