# 汶川地震

## 建筑震害分析及设计对策

# 汶川地震建筑震害分析及设计对策

本书由清华大学、西南交通大学、重庆大学、中国建筑西南设计研究院有限公司和北京市建筑设计研究院联合编写。按结构形式分类,包括砌体-木屋架建筑、砖混建筑、钢筋混凝土-砌体混合建筑、钢筋混凝土框架建筑、框架-剪力墙建筑、单层工业厂房、大跨钢结构、特种结构、其他震害和文物建筑等,从震害特征、典型案例、震害分析等方面对汶川地震中各种建筑的表现进行详细展现和剖析,在此基础上提出相应的设计对策。本书适合结构工程设计人员、结构抗震研究人员及结构专业高校师生使用。

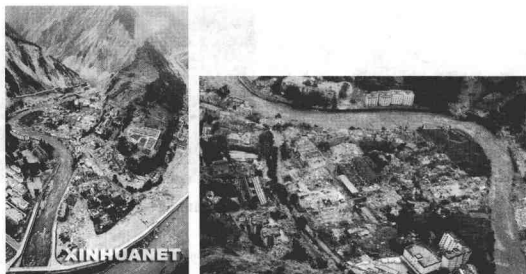
图 1.10 地震后汶川县映秀镇航拍照片  
(新华社记者陈凯 摄)

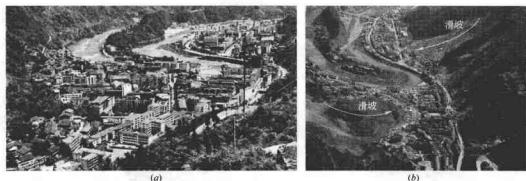
图 1.11 地震前后的北川  
(a)地震前; (b)地震后
