# 汽车发动机 电控系统 故障案例与点评

李玉茂 编

机械工业出版社  
CHINA MACHINE PRESS

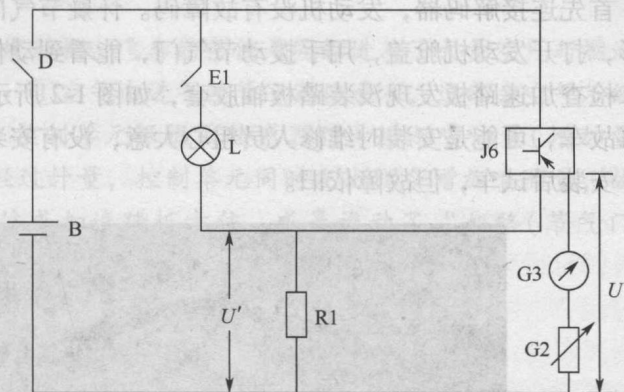
图 1-1 冷却液温度表电路原理图

根据以上思路, 我们选择了第二种方案, 即先找出两者的共同点。因为考虑到有效性和可靠性, 找来电路图仔细查找前照灯和冷却液温度表之间的联系, 发现前照灯与给冷却液温度表供电的仪表稳压器 J6 两者的搭铁线有联系。该车前围线束中前照灯的负极线, 是与仪表稳压器 J6 负极搭铁线在前围线束中连接于一点, 然后集中引出的, 实现与蓄电池负极构

成回路。此连接点松动，将其处理后灯光增强，冷却液温度表显示正常，故障现象消失。

如图 1-1 所示，该车冷却液温度传感器 G2 采用的是负温度系数热敏电阻。冷却液温度表 G3 采用电热式结构，它是利用双金属片受热后变形的特性来工作的，即当流过双金属片上的电流越大，变形量也越大，指针的偏转角也越大。对冷却液温度表 G3 供电的仪表稳压器 J6 的搭铁端，与前照灯的搭铁端在线束中有一个连接点，然后接至蓄电池负极柱，如果与负极柱连接松动，相当于在线路中串联了一个具有一定阻值的电阻器。当打开前照灯时，在电阻 R1 上形成分压

电压  $U'$ ，从而使前照灯上的电压偏低，导致了前照灯灯光偏暗。对于冷却液温度表而言，由于分压电压  $U'$  的存在，影响了仪表稳压器的正常工作，使得稳压器输出电压  $U$  升高，从而增加了流过冷却液温度表的电流，使冷却液温度表指示值偏高。

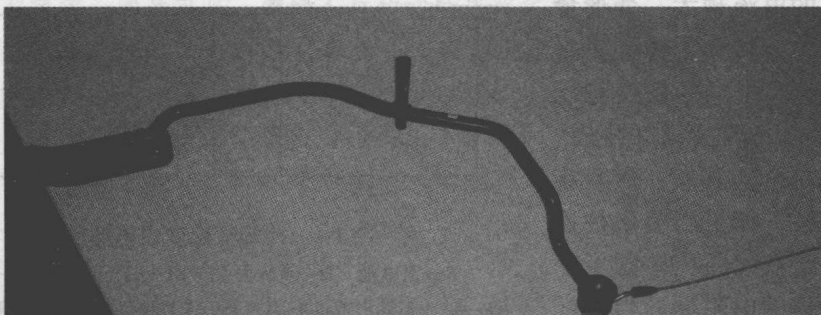
图 1-2 没装加速踏板轴胶套

首先连接解码器,发动机没有故障码。怀疑节气门卡死、节气门拉索不回位或加速踏板变形,打开发动机舱盖,用手拨动节气门,能看到动作自如。将节气门拉索拆下也没发现问题,检查加速踏板发现没装踏板轴胶套,如图 1-2 所示,造成加速踏板旷动量大。分析此车为事故车,可能是安装时维修人员粗心大意,没有安装加速踏板轴胶套,于是我们买来新配件,安装后试车,但故障依旧。

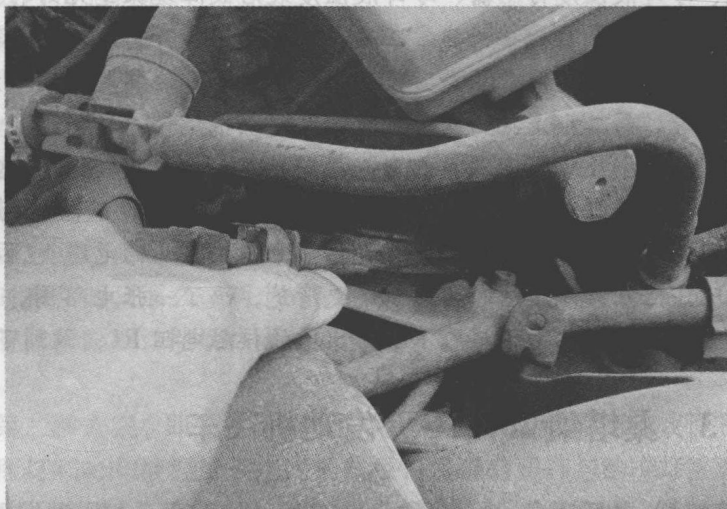
图 1-3 发动机向上翘起时节气门拉索拉开节气门

故障变得神秘起来,将车用举升机升起来,踩加速踏板进行加速试验观察发动机,未出现飞车现象,这时更加感到故障的神秘。于是在我厂试车区,将发动机舱盖打开,一人驾驶汽车,一人观察发动机和节气门的情况。当故障出现时,看到发动机总成向上顶起,节气门故障原因终于找到,是发动机机爪垫损坏,更换一个新机爪垫后,故障彻底排除。

**(3) 维修小结** 踩下加速踏板增加节气门开度时,发动机输出转矩很大,车辆向前行驶,但车轮的反向作用力,作用到发动机机爪。机爪垫开裂后,发动机就向上翘起,由于节气门体装在发动机上,随着发动机的向上翘起,节气门拉索另一侧与车身相连,就会拉动加速踏板和节气门,如图 1-3 所示,使加速踏板向下运动,节气门开度瞬间自行开大,出现飞车。

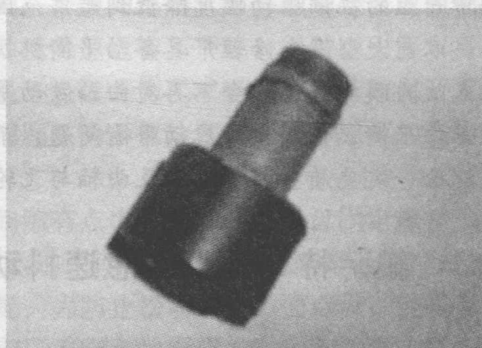
图 2-5 损坏的单向阀

胶皮管与节气门体后方的歧管相连,使用鲤鱼钳,钳住这段管路时,发动机怠速平稳,加速有力。检查发现这段胶皮管里有一个单向阀,如图 2-5 所示。

拆检单向阀,里面有一个复位管和硬塑料块堵头可以晃动,表明已坏。当发动机启动后,在节气门后方的真空吸力作用下,空气经硬塑料块再经进气歧管进入燃烧室,由于这部分空气没有经过计量,可燃混合气变稀,出现了怠速抖动的现象。换上新的配件,故障排除。
