常规兵器工业安全技术事故资料丛书

# 单质炸药

## **七、甲苯库 2 号大贮槽着火**

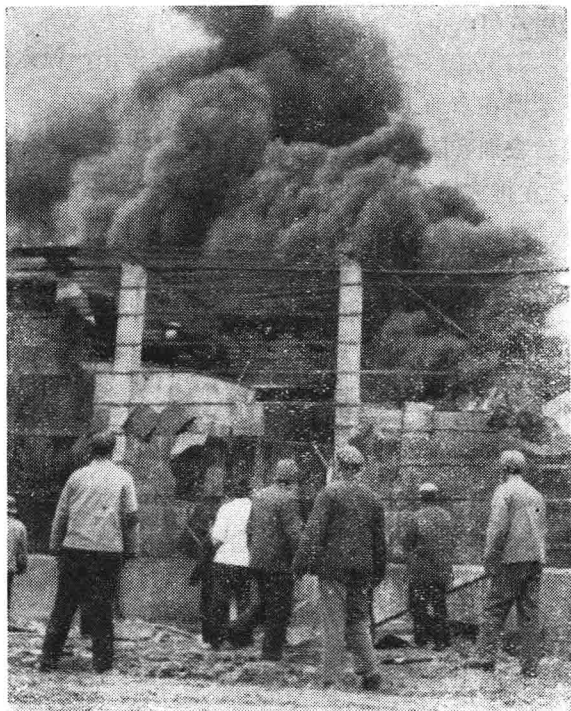
供应科地上有棚的甲苯 2 号大贮槽，内贮 89 吨多甲苯；于 4 月 18 日 11 时 6 分，突然听到“轰”的一声，发生了爆燃着火，黑烟滚滚火势猛烈，槽体严重变形；槽盖及上部被烧毁；375 米<sup>2</sup>钢梁结构简易石棉瓦棚东半部被烧毁，距火中心 100 米内两个泵房的玻璃和门窗遭到不同程度的损坏。

图 1 开始着火时现场情景

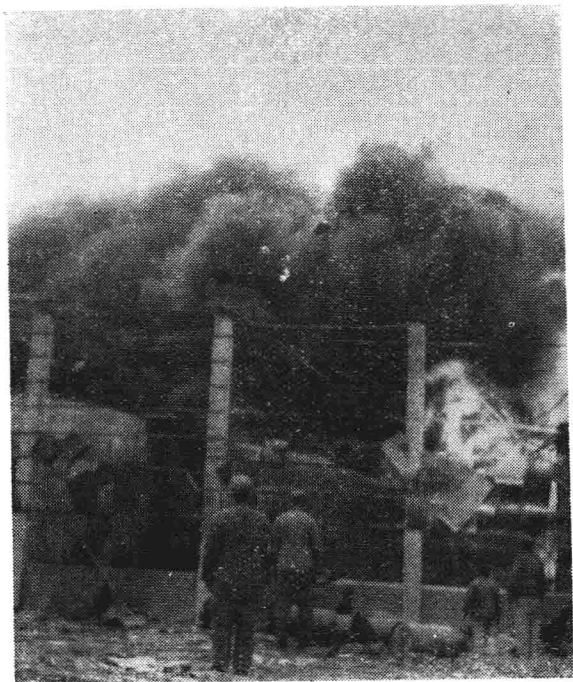
图2 火烧中现场情景

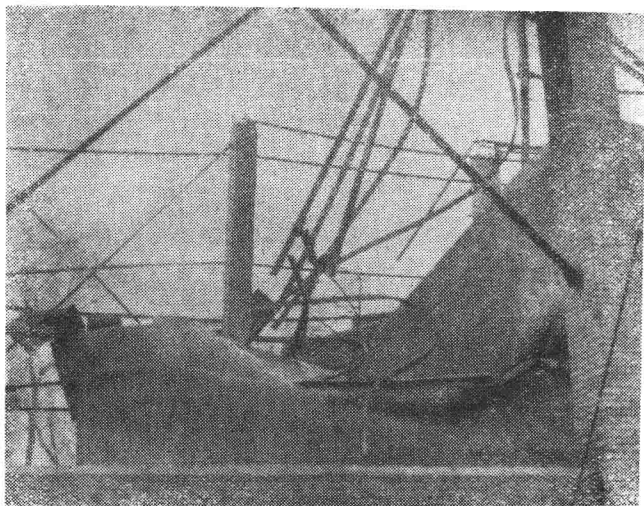
图3 火灾后2号槽破坏情况

1. 由于甲苯贮槽进料管位置太高，进料时，甲苯从高处洒落产生静电引燃贮槽内甲苯蒸气和空气形成的爆炸混合物。
2. 由于邻近高压电线，线路打火引燃贮槽外部甲苯和空
