彩色电视机 维修技术精选

下册

6-1 彩电自动关机故障实例 分析及检修技法

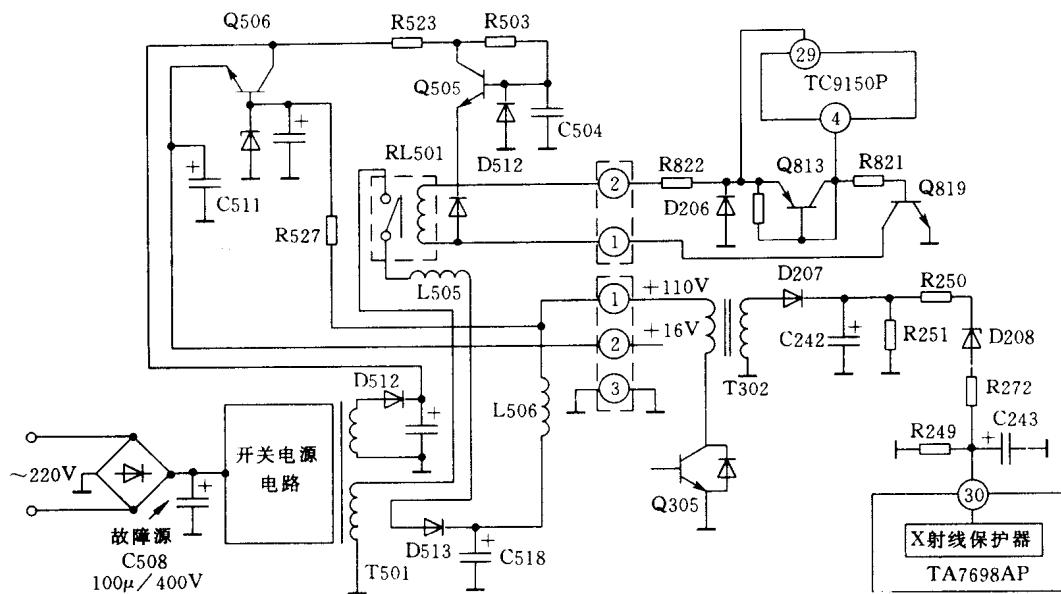
- (1) 根据关机时发出的“吱吱”声和自动关机后不能自行恢复等故障特点分析，认为故障可能与保护电路(“X 射线保护器”)有关。测 TA7698AP⑩脚电压，发现有故障时由 0V 升为 1.5V，说明保护电路已动作。分析查找“X 射线保护器”动作的原因有：①开关电源输出电压 110V 升高；②行逆程电容开路或容量减小而高压升高；③显像管束电流过大；④“X 射线保护

图1 康艺 KTN-5145型彩电开关电源控制电路及X射线保护电路

器”本身有故障而误动作；⑤其他原因。经查原因①~④有关电路，未发现异常损坏元件。那么，何种原因使“X射线保护器”动作？这是检修该故障的难点和突破口；

(2)根据在屏幕上出现缓慢移动的水平扫描线干扰和遥控功能不灵敏等故障现象，综合分析认为故障可能与电源滤波电容，特别是300V滤波电容C508(100μF/400V)有关。其理由是当300V直流滤波电容不良时，开机浪涌电流和交流纹波增大，直接影响开关电源输出的两组电压110V和12V，其中12V经R822、D206稳压产生+5V电压，供遥控电路工作。由于两组输出电压交流纹波变大，因此，对行扫描电路和遥控电路都产生影响。经查发现直流300V的滤波电容C508(100μF/400V)充放电能力大为降低，更换后故障排除。

故障原因分析：故障系因C508电源总滤波电容失效而交流纹波大增，这一交流纹波通过电源和地窜入行场扫描电路及遥控电路，使其工作不正常，进而使“X射线保护器”误动作，行扫描输出电路停止工作造成该故障。

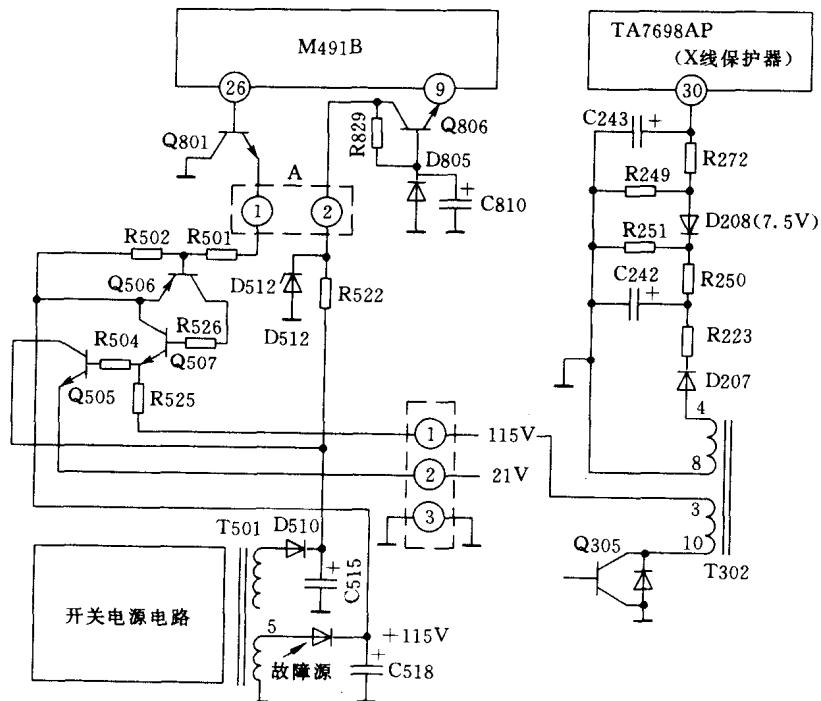
图2 百花牌 MV-5186 型机电源控制与 X 射线保护电路

(1)TA7698AP⑩脚(X射线保护端)电压，在自动关机故障前后几乎不变(0V左右)，说明“X射线保护器”并未动作，故障与“X射线保护器”无关；

(2)开关电源控制电压输入插头座A①芯(遥控开/关电平输入端)和②芯(开关电源12V电压输出端)电压正常，说明开关电源电路和遥控系统电源控制电路工作正常；

(3)开关电源主电压输出插头座C①芯(110V)和②芯(21V)无电压输出，说明开关电源输出及控制电路，如T501⑤~⑥绕组、D501、C518、L503整流滤波电路和Q505、Q506、Q507等电子(晶体管)开关电路可能有故障。但查以上电路，均未发现异常损坏元件。

为了快速判断故障部位，采用“敲击法”，并发现随着敲击机壳或印刷电路板，故障现象发生变化(即关机时复出，收看中关机等)。由此判断，故障与元器件虚焊有关。用放大镜仔仔细检查115V输出及控制电路，发现开关变压器T501⑤脚焊点有细微裂纹，重焊后故障排除。

故障原因分析：故障系因开关电源变压器T501⑤脚虚焊而无法产生控制输出+115V的行电源电压，使行扫描电路停止工作，造成不定期自动关机故障。

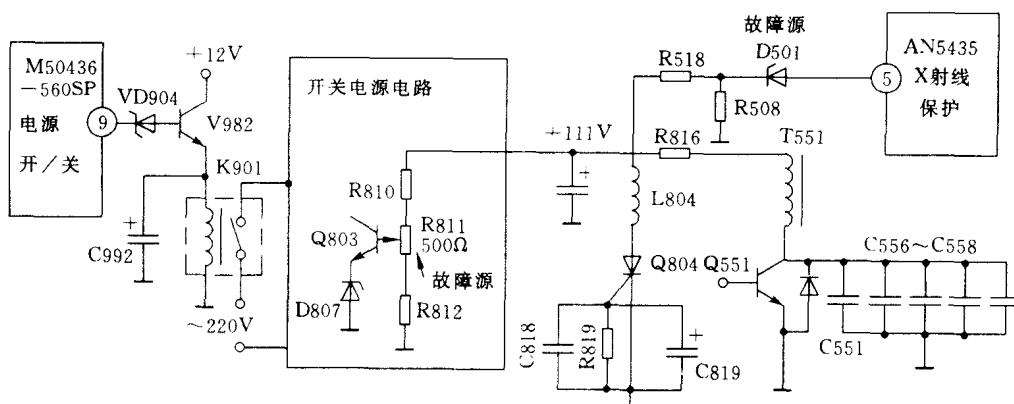
图 3 长虹 CK53A 型电源保护电路

- (1)微处理器 M50436-560SP⑨脚(电源开/关控制端)电压,在故障前后高电压(4.8V)保持不变,电子开关电路处于截止状态,说明故障与遥控电源开/关控制系统电路无关;
- (2)开关电源 B₁(111V)电压,在自动关机时升高为 130V 左右,但 Q804 可控硅未触发导通;

(3)IC501⑤脚电压已升高为 0.9V(平时为 0V),说明“X 射线保护器”已动作,使行输出电路停止工作。由此得出:“X 射线保护器”动作是该机自动关机故障的直接原因。此时,要区分故障是因电源电压升高而正常保护,还是因“X 射线保护器”电路本身有故障而误保护,可采用“假负载法”来判断。当用 60W 灯泡作为假负载试机时,发现 111V 电压突然升高至 130V ~ 150V,灯泡忽然变亮,当超过 140V 时可控硅 Q804 导通,电压下降,灯泡熄灭。由此看来,故障只与电源电压升高有关,而与“X 射线保护器”本身电路无关。

开关电源输出电压升高的主要原因是由取样稳压控制电路有故障,使开关管导通时间变长所致。查取样电路(R810、R811、R812)、误差放大电路 Q803 和控制电路 Q802 等均未发现损坏元件。调节 R811 取样电位器能调回到 111V,但收看半天后 S₁ 电压升高到 150V, Q804 过压保护电路起控,又自动关机。表明 R811(500Ω)电位器存在接触不良隐患,更换后故障彻底排除。

故障原因分析:故障原因是电源电压调节电位器(即取样电位器)接触不良,使加到取样比较误差放大管 Q803 的 b 极电压(即取样电压)不定期发生变化,当 Q803 b 极电压减少时→Q803 c 极电流减少→Q803 c 极电压升高→Q802 b 极电压升高→Q802 导通减弱,分流电流减少→开关管 Q801 b 极电压增高,导通时间变长→111V 输出电压升高→导致“X 射线保护器”(或过压保护器)动作→行电路(或开关电源)停止工作,造成自动关机故障。

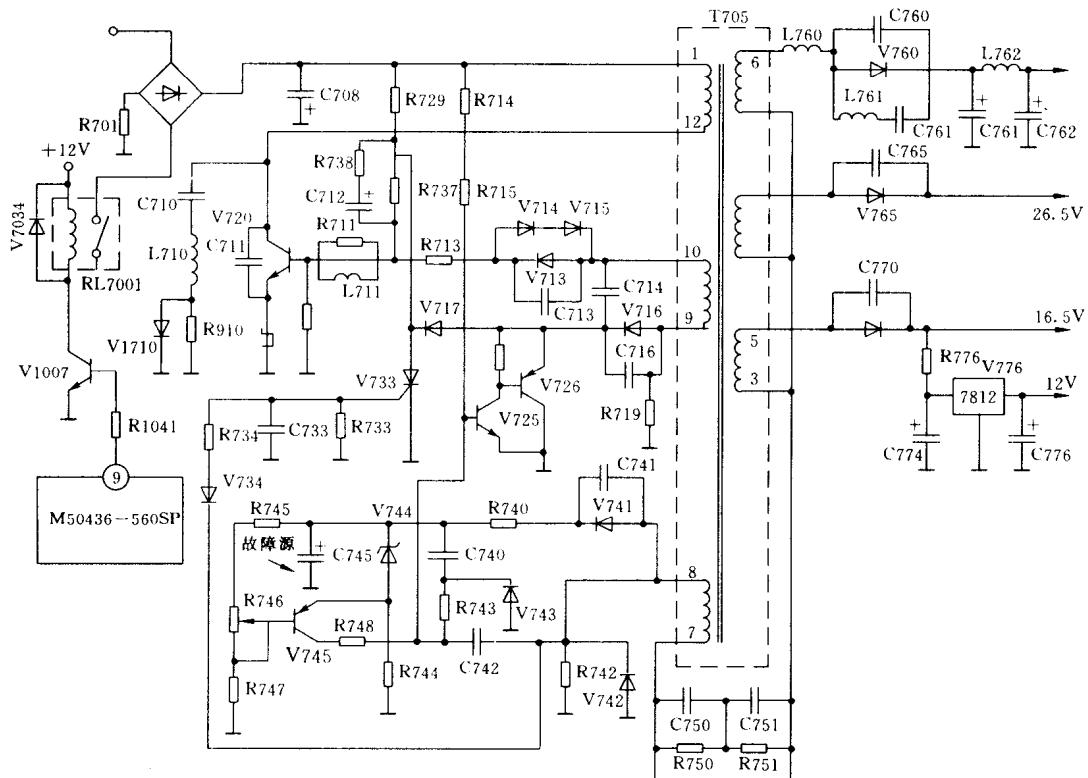
图 4 金星 C491 型开关电源原理图

(1)监视过压保护电路可控硅 V733 控制栅极电压,判断保护电路是否动作。发现自动关机时 V733 G 极电压变为 0.7V,说明过压保护电路已动作,故障的直接原因是过压保护电路起控所致;

(2)采用断开行负载、接假负载的方法试机。此时,当出现自动关机故障时,主电源 115V 升高为 125V 左右,当超过 125V 以上时,V733 可控硅触发导通,灯灭,说明故障出在开关电源电路中;

(3)通过检测取样稳压控制电路工作点的方法来发现异常部位,并发现当表笔触到 C745 取样电压滤波电容时,突然自动关机,说明取样电压有异常。表笔触到 C745,相当于在取样电路 R745、R746、R747 上并联表内阻,使提供给误差放大管基极的取样电流减少,使 V745 c 极电压减小,减少了流向电容 C742 的电流,使 V725、V726 导通电流减少,开关管 V720 截止时刻滞后,导通时间增加,从而使储能增加,输出电压上升,造成保护电路动作故障。

用万用表检查,发现 C745 两端电压比正常值 21V 偏低且不稳,表明 C745 有漏电现象,但仍有充放电作用。由于万用表很难准确判断电容好坏(对电容性能不良更无能为力),因此,采用同规格电容并联法试机。把一只 47μF 电容并联到 C745 上时故障消失,更换 C745 后故障排除。

故障原因分析:故障系因 C745 取样电容漏电变值,使取样电压下降,流入 V745 误差放大器基极偏流减小→V745 c 极电压 ↓ →V725 b 极电压 ↓ →V725 c 极电压 ↑ →V726 b 极电压 ↑ →V726 e 极电流 ↓ →V720 b 极注入电流 ↓ →增加 V720 的饱和导通时间→115V 输出电压上升→过压保护电路 V733 触发导通→V720 b 极短地而停止工作所致。

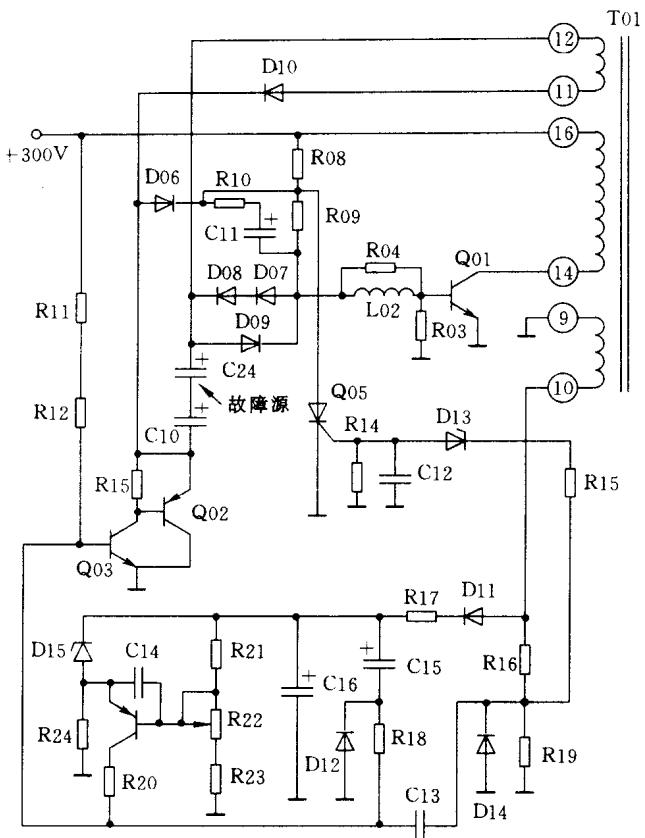
(1)监视 Q05 可控硅控制栅极电压,判断过压保护电路动作否。此时发现当出现故障时,Q05 G 极电压由 0.2V 变为 0.7V,显然是过压保护电路已动作;

(2)采用 60W 灯泡作为假负载试机,发现 B₁(110V)电压突然升高到 150V,灯泡变亮,说明开关电源电路,特别是稳压控制环路有故障。查取样比较电路(T01⑨ ~ ⑩ 脚、D11、R17、C16、R21、R22、R23、D15、Q04 等)、稳压调节电路(Q03、Q02)和耦合电容(C10、C24),未发现异常损坏元件;

(3)采用同规格电容并联法,把一只 100μF/10V 电容并到 C24 上时故障排除。由于 C24

与C10为两只 $100\mu\text{F}/10\text{V}$ 串联电容，故可用一只 $47\mu\text{F}/25\text{V}$ 电解电容来代替，最好用钽电容。

故障原因分析：电容 C24、C10 在电路中起两个作用：一是耦合作用，即取样比较产生的误差电压，经脉冲调制电路 Q03、Q02 耦合到开关管 Q01 的基极，控制开关管的截止时刻；二是充放电作用，当开关管饱和导通后，开关变压器 T01 ⑪ ~ ⑫ 反馈绕组上产生的 ⑪+、⑫- 的感应电压，经 D10 二极管向 C10、C24 电容充电，使开关管 Q01 基极电位变负而迅速截止。

由于 C24(或 C10)电容变值,使耦合作用和充放电作用均减弱,因而对开关管的控制作用大为减弱,使开关管的导通时间变长,导致输出电压升高,过压保护电路动作,造成上述故障。

图 5 菊花 C471A 型开关电源及保护电路

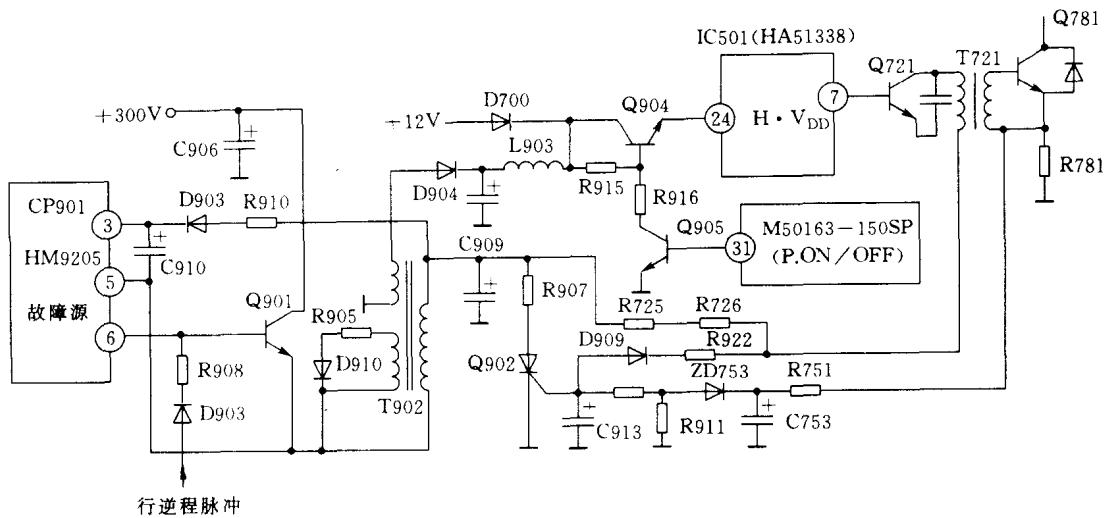
(1) 监视可控硅Q902 G极电压和111V电压,判断保护电路动作否。当Q902 G极电压升为0.7V,111V电压下降为几伏,表明保护电路已动作;

(2) 断开保护串路串阻 R907 后, 用 60W 灯泡作为假负载试机, 串源电压升至 150V 以上。

图 6 日立 CPT2001SF 开关电源电路

说明开关电源稳压控制电路有故障；

(3) 检查取样电路(R910、D903、C910)正常，查稳压调节电路 CP901(HM9205)①脚电压正常，⑤、⑥脚电压偏低(正常值为 120V)不正常，说明 CP901 内部电路有故障，更换后故障排除。

故障原因分析：故障系因 CP901(HM9205)性能不良而使稳压控制功能失灵，开关管导通时间增长，输出电压升高，使过压保护电路起控所致。
