# 唐山地震考察与研究

国家地震局科研处

# 唐山地震宏观烈度考察

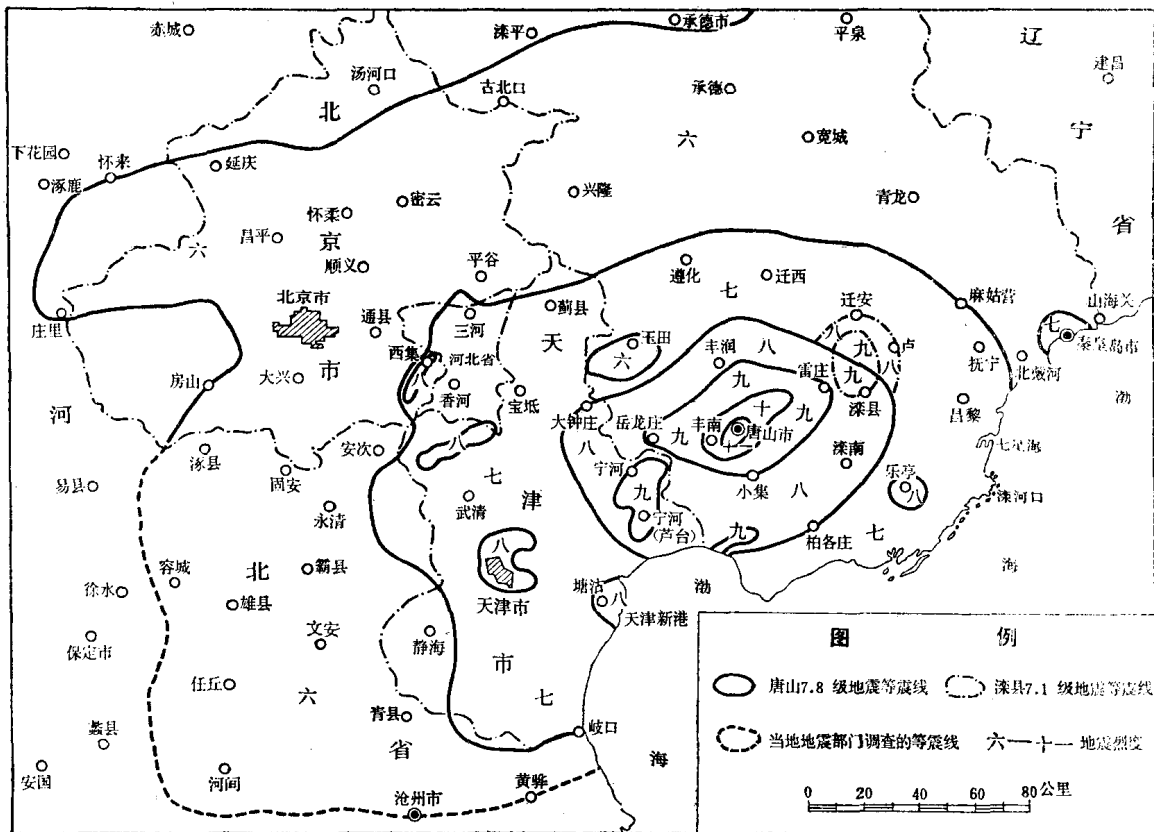
图1 唐山地震烈度分布图

通过大量的宏观烈度考察工作, 认为这次7.8级地震的极震区最高烈度为十一度。在勾画等震线时, 以等烈度点的外包线为等震线, 并允许在同一烈度区内包含有少数由于各种因素影响而形成的低的或高的烈度点。现将各烈度区的情况介绍如下(图1):

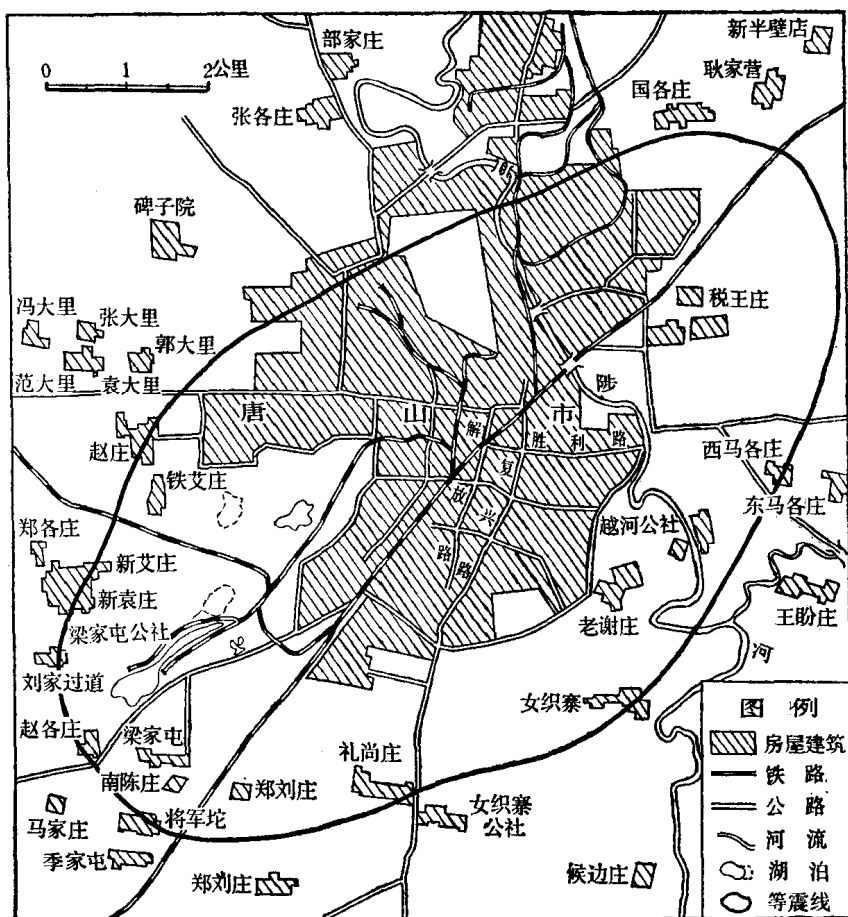
图2 唐山地震十一度区烈度图

经宏观考察确定, 7.8级地震的十一度极震区在唐山市区, 包括北东向穿过市区的铁路南北两侧, 东至开平镇的越河公社, 西至土产仓库、梁家屯、矿冶学院; 南到女织寨、郑家庄, 北到新华路以北的煤研所、二十一中、贾各庄、打靶场一带。十一度区等震线长轴方向大致呈北东50°延伸, 在平面图上呈椭圆形, 长10.5公里, 宽3.5—5.5公里, 面积约为47平方公里(图2)。
