# 多层砖房的地震破坏 和抗裂抗倒设计

中国科学院工程力学研究所

杨玉成 杨 柳 高云学著

## 内 容 提 要

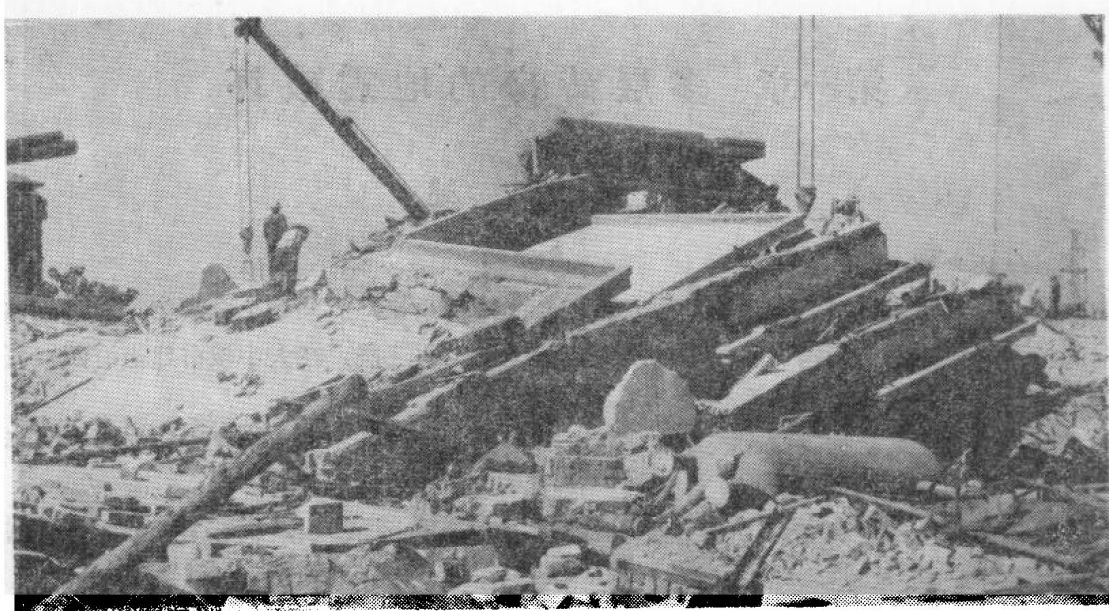
倒平——整幢房屋一塌到底；或上部数层倒平；或房屋大部分倒塌，残垣只占全楼的1/4以下（照片1.1、1.2和1.3）。

照片1.1 五层的开滦总医院门诊楼倒平

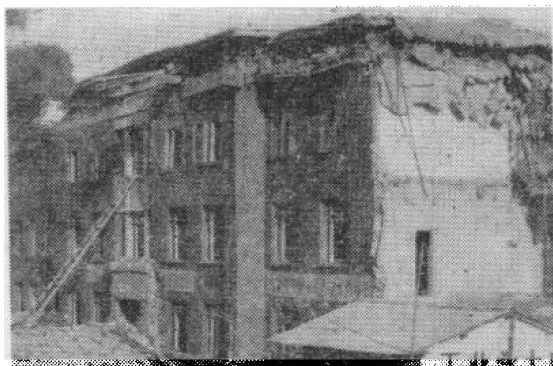
照片1.2 五层的河北煤矿设计院办公楼（西段）上部二层倒平，塌落在第三层顶板上

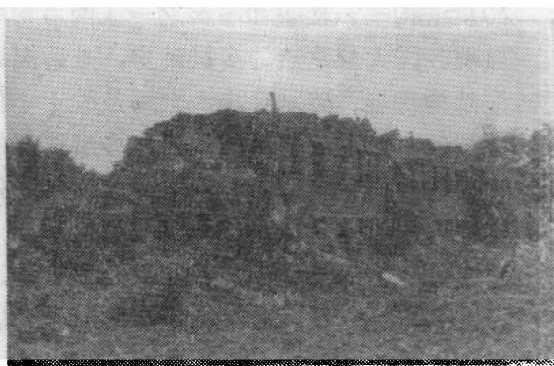
照片1.3 四层的河北矿冶学院住宅，残存一、二层

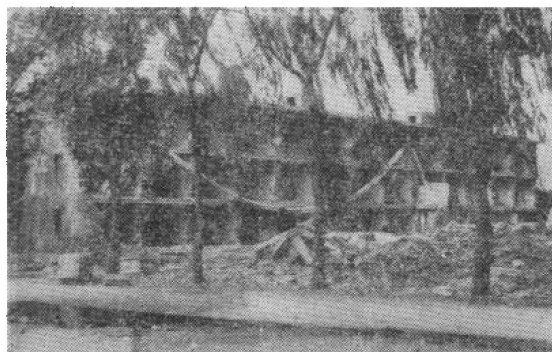
照片1.4 唐山铁道学院住宅，外纵墙全部倒塌

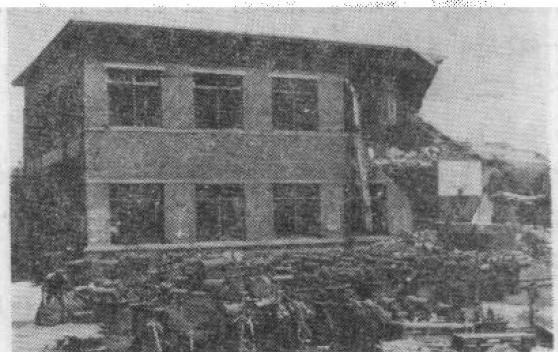
照片1.5 海城变压器厂办公楼东半部上层倒塌

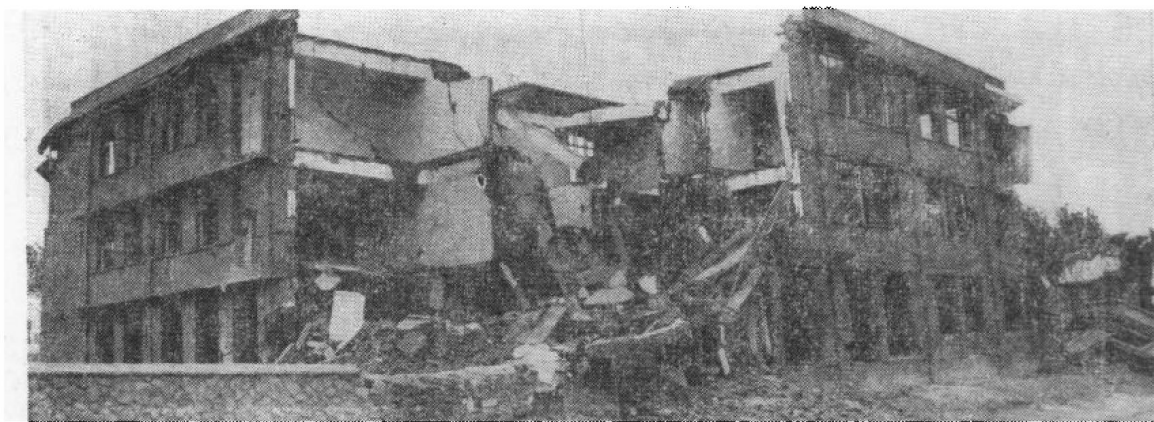
照片1.6 唐山纸花厂“L”形平面的角部和东端倒塌

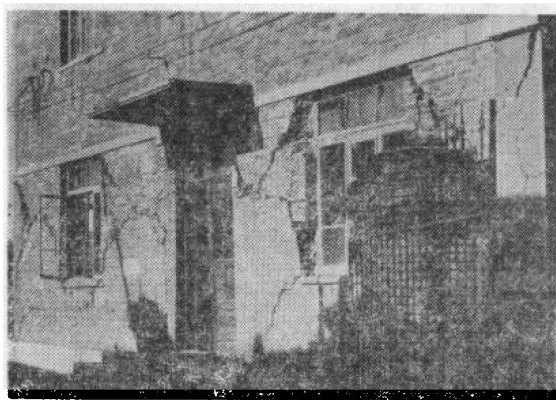
**严重破坏**——房屋的主体结构破坏严重，墙体开裂，并有明显的滑移、错位或酥碎，甚至局部掉角和个别墙板塌落（照片1.7和1.8）。这类房屋，须经大修方可使用，或已无修复价值。

照片1.7 海城农电站办公楼，底层墙体严重破坏

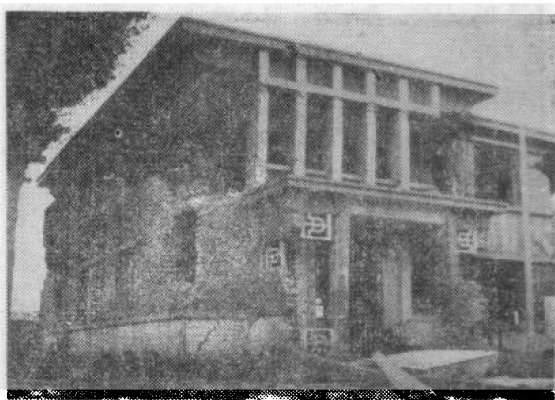
照片1.8 唐山艺术学校严重破坏，墙角大块掉落

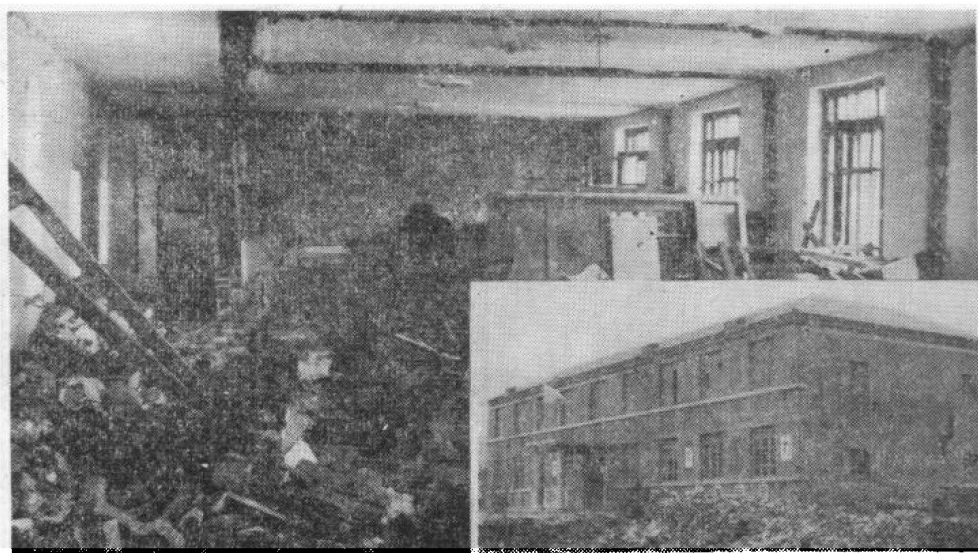
**中等破坏**——房屋的主体结构或其连接部位多处发生明显的裂缝；或填充墙、附属建筑等破坏严重、甚至倒塌（照片1.9）。这类房屋，经局部修复、补强或加固处理后，仍可使用。

照片1.9 海城赵家堡青年楼，主体完好，土坯内隔墙和屋顶小烟囱倒塌

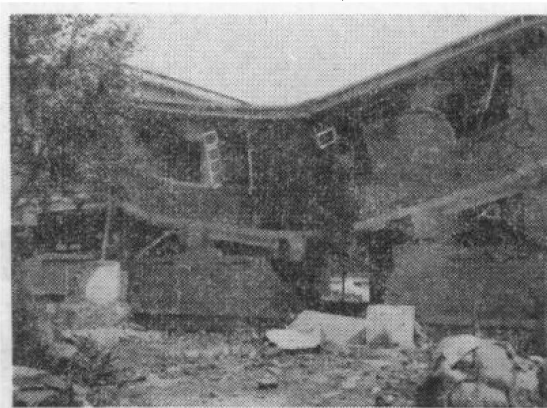
**倒塌**——墙体大块掉落直至整片墙体坍塌（照片1.10和1.11）；

照片1.10 底层窗间墙倒塌

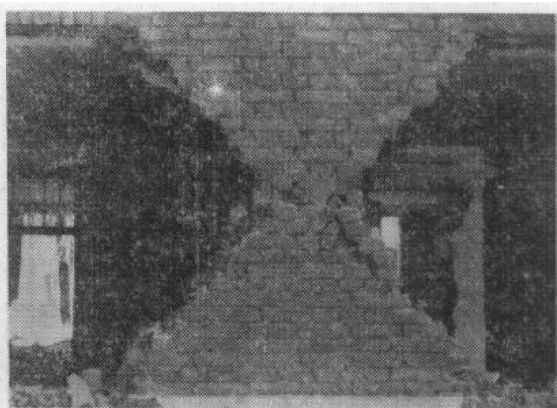
照片1.11 墙体交叉裂缝两侧楔块掉落

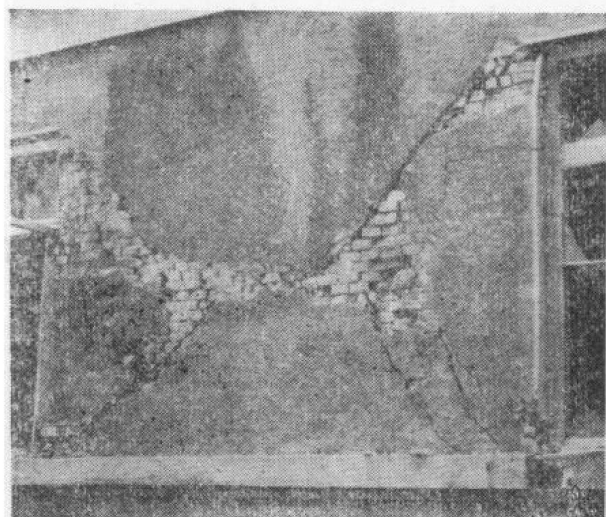
严重破坏——整个墙体出现交叉或斜向裂缝，并有明显的滑移、错位现象，也包括墙体酥裂，局部掉角（照片1.12）；

照片1.12 墙体严重破坏，交叉裂缝滑移错位

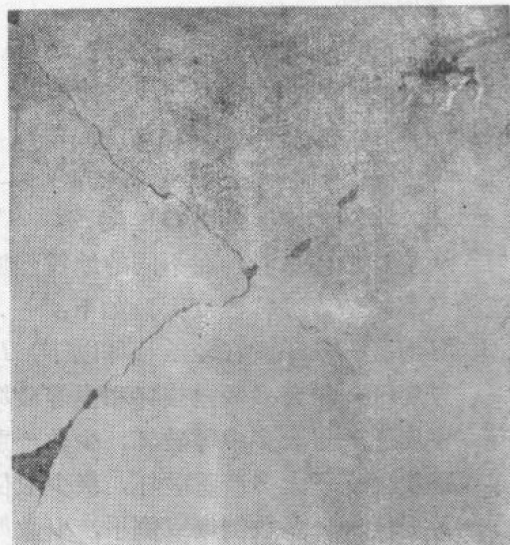
中等破坏——墙体出现贯通的交叉或斜向裂缝（照片1.13和1.14）；

照片1.13 墙体中等破坏的交叉裂缝

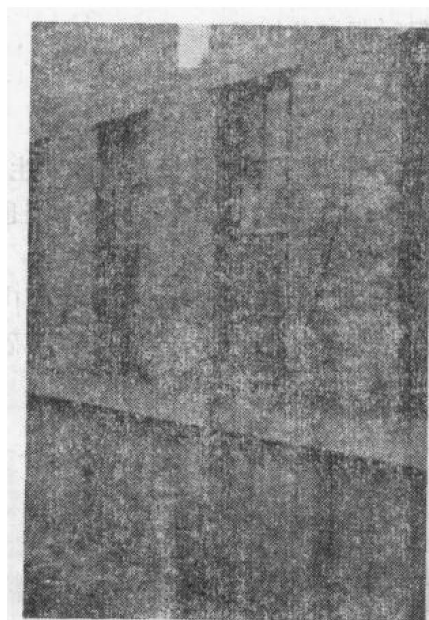
照片1.14 墙体单向斜裂缝

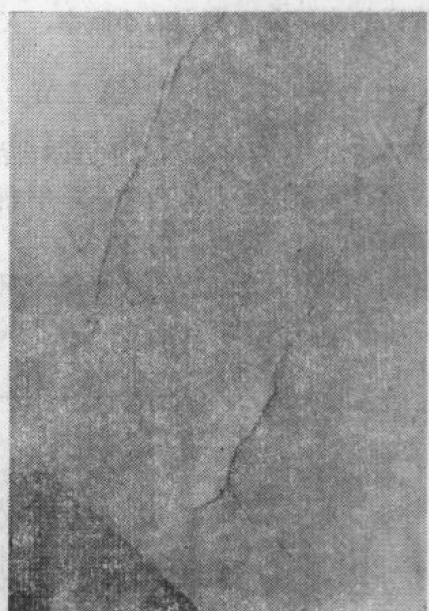
轻微损坏——墙体表皮开裂或因局部应力集中而产生短裂缝（照片1.15）；

照片1.15 墙表面抹灰层开裂

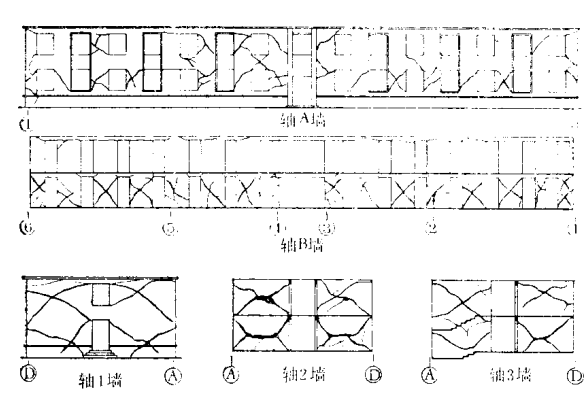
图1.3 新疆电影译制厂宿舍墙体裂缝图

多层砖混结构房屋在乌鲁木齐地震中的震害，除个别房屋的预制楼板的板缝开裂外，主要是砖墙体的震害。一般是在横墙和纵墙的窗（门）间墙上，沿砖砌体的灰缝产生交叉或斜向裂缝。在同一条轴线上，宽墙面比窄墙面更容易产生这类裂缝。门窗口上下角多见八字形裂缝或倒八字形缝，在顶层的门窗上口或屋盖下水平裂缝较多。立面上有局部突出的房屋，突出的墙体，常易损坏。在平面上凹凸交接处，也易产生裂缝。当采用抗震缝时，可以减轻或防止交接处的震害。典型的裂缝分布见图1.3和图1.4。图 1.3 为电影译制厂遭到严重破坏的两层宿舍；图1.4为该厂遭到中等破坏的办公楼，它们的建筑平面，参见附表 1。
