# 家电维修

合订本  
(上册)  
2000

2000 年《家电维修》合订本(上)

# ★ 目 录 ★

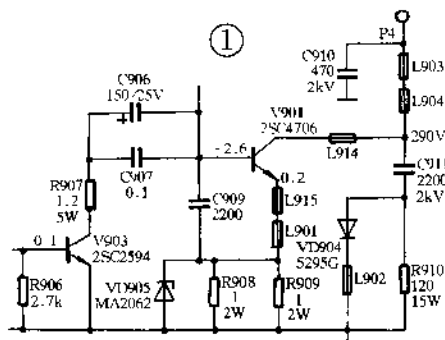
**分析与检修:**测量 B+ 电压无输出,并能听到“吱吱”声。根据经验判断,该机的“吱吱”声应是行供电 B+ 与地短路造成,测量行输出管 V402 集电极与地之间击穿短路,取下 V402 测量证实已损坏。行输出管 V402 损坏的原因通常是:(1)B+ 电压过高;(2)行负载过重(逆程电容漏电,行包内部跳火);(3)行推动不良(行推动变压器虚焊跳火)等。断开 L906,接上 100W/220V 灯泡作假负载(该机型也可不接假负载),测量 B+ 输出已从 140V 上升到 200V 以上,判断烧行输出管是因 B+ 电压过高造成。检查取样稳压电路 N901、N902 等及相关元件均正常。测量大功率电源开关管 V901 基极由 -2.6V 电压上升到 -0.3V 左右。参阅图 1,查 C906 已漏液。更换 C906 后开机一切正常。

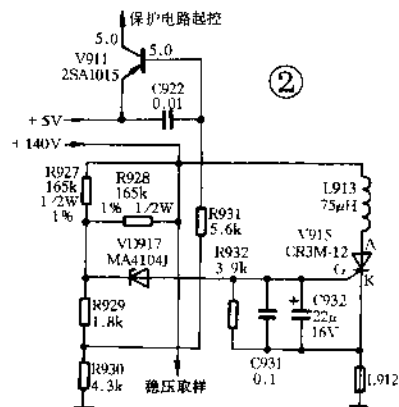
**分析与检修:**量 B+ 140V 端开机瞬间有电压,接着无电压输出,判断可能保护电路动作。断开负载,取下 V912,使光耦合器 N903 内部发光二极管开路,实行强行开机(注:强行开机时一定要断开负载并接假负载方可,否则有可能损坏其他器件),测量 B+ 140V 电压正常,因此判断该机有可能误保护。测量 V911 集电极有 3V 左右电压(正常时应为 0V)。参阅图 2,关机检查,发现保护电路电压取样电阻 R927 (165kΩ/0.5W) 开路,使保护电路起控。更换 R927,装好 V912,恢复线路后开机,一切正常。

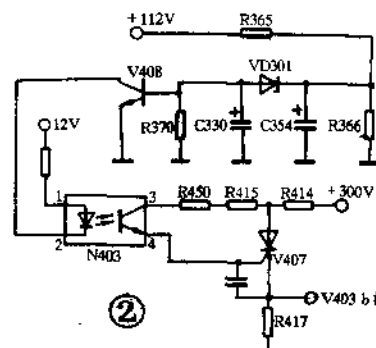
路的可靠性就令人担忧了,有必要对该机的过压保护电路进行检查。见图 2,当 +B 输出电压突然升高到 120V 以上,此电压经电阻 R365 加到 VD301 负极,使 VD301 击穿,迫使 V408 导通,使光耦合器 N403 进入工作状态,可控硅 V407 控制极得电,V407 导通,V403 饱和导通,V404 截止,开关电源停止工作,起到了保护作用。通过分析过压保护过程,对过压保护有关元件逐一检查,发现分压电阻 R366 阻值已由正常值 82k $\Omega$  变为 10k $\Omega$  左右,很显然由于 R366 阻值减小,过压保护电路已失去

**小结:**本机开始由于开关电源电路的 V403 管  $\alpha$  结内阻受热增大,导致 +B 电压不断升高引发过压保护电路动作,进行保护性自动关机,但由于用户未及时送修而是频繁多次强行开关机,R366 阻值变小,过压保护电路失效,造成 +B 电压上窜过高,最终导致开关电源电路 C416 过压炸裂,发出爆响,VD417 反向击穿,场输出块 LA7830 炸裂。(1A7)◀

保护作用。更换 R366、LA7830 后,测主负载直流阻值正常,拿掉假负载,焊回 L409,开机,声光俱佳,试慢慢调开关电源输出电压电位器 RP401,使 +B 升高至 +125V,过压保护启动,电视机自动保护关机,表明过压保护电路正
