内 燃 机 典 型 零 件 损 伤 图 谱

魏春源 曲振玲 张卫正 编著

北京理工大学出版社

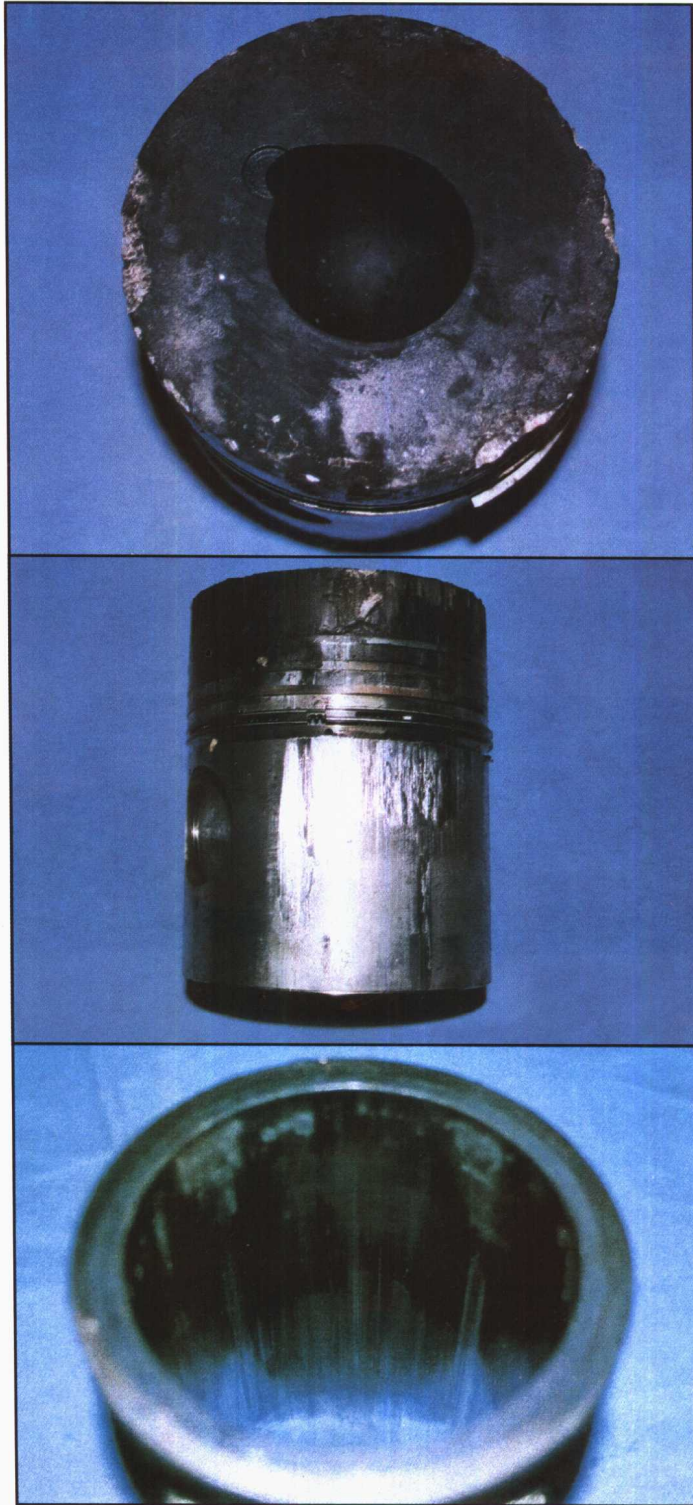
6120 柴油机活塞拉缸

原因：将6135柴油机上的喷油器装在6120柴油机上，使活塞顶过热、积炭、活塞环粘结，直至拉缸停车。

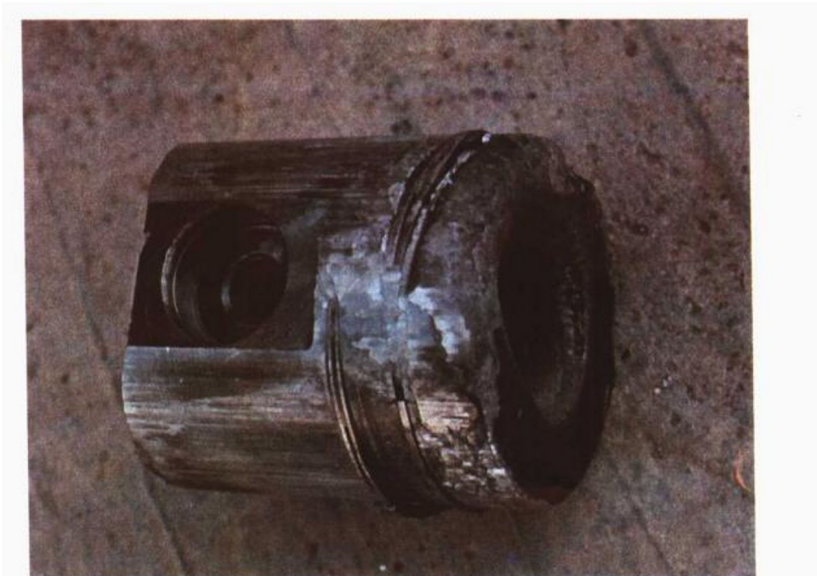
活塞烧顶

特征：燃烧室喉口边缘烧蚀并扩展至缸缸。

原因：喷油器失效。

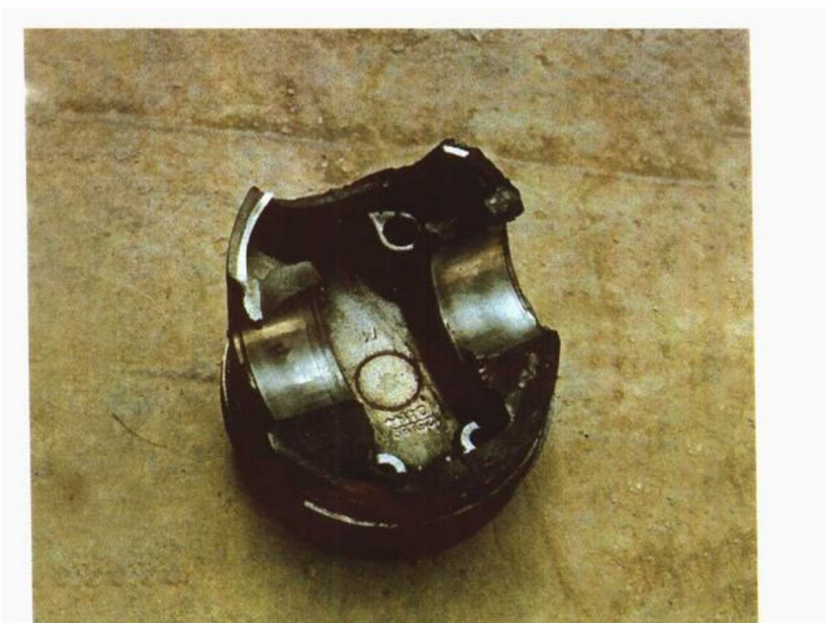
活塞裙部及座孔断裂

特征：活塞整个下部碎裂。

原因：内燃机超速或缺油使连杆螺钉断裂或变形，
使连杆与盖脱开并撞击机体与曲轴。

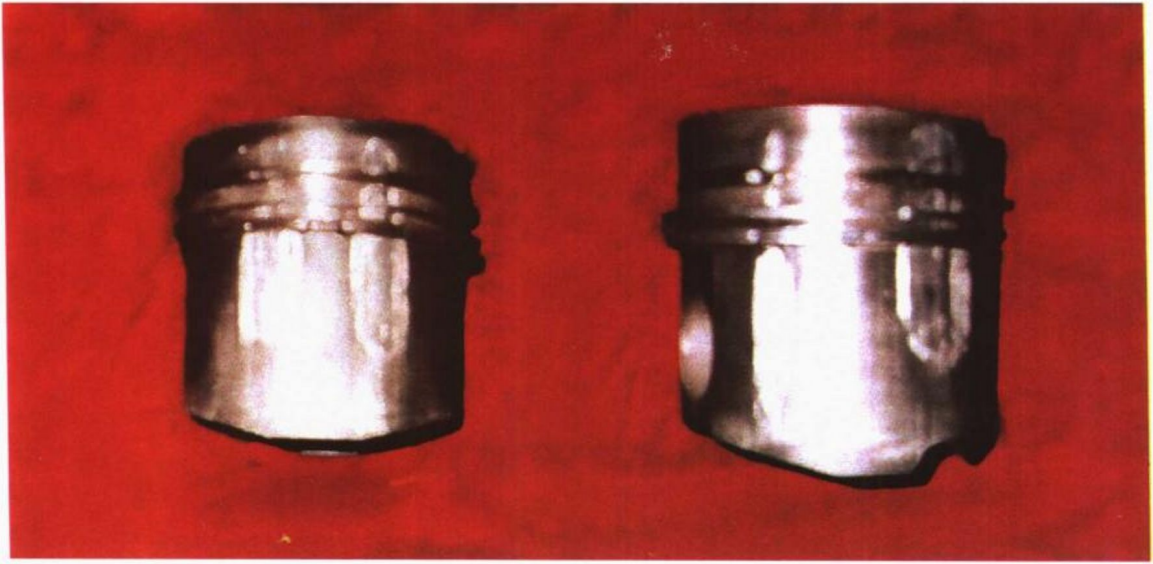
活塞四点划伤

特征：活塞销孔两侧处划伤。

原因：冷却液温度低或流量不足；不适当的连续冷起动；大负荷工作后马上停车；超负荷运行；活塞销与孔配合不当。

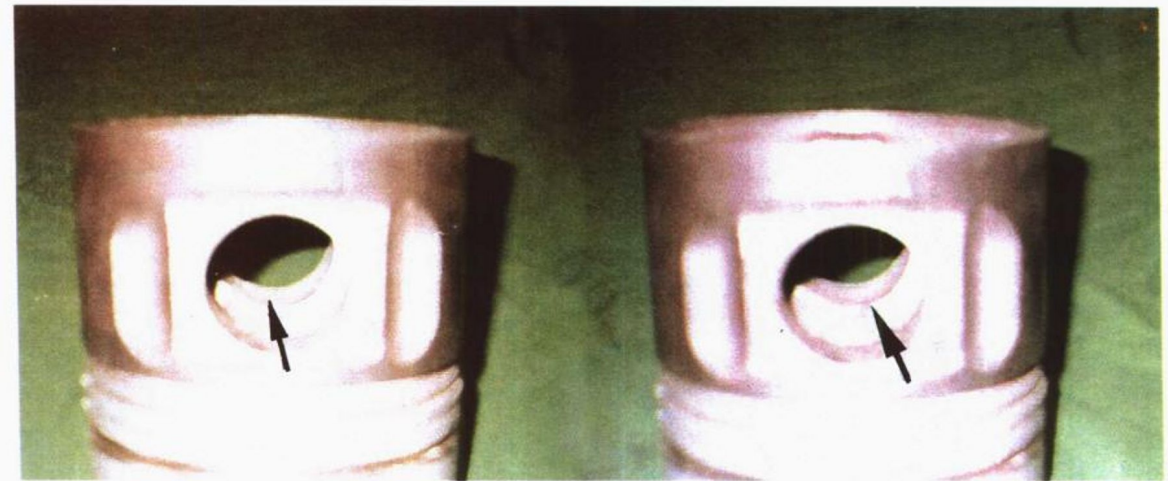
座孔内侧压裂

原因：机械负荷过大；销与销孔刚度不匹配，变形不协调。

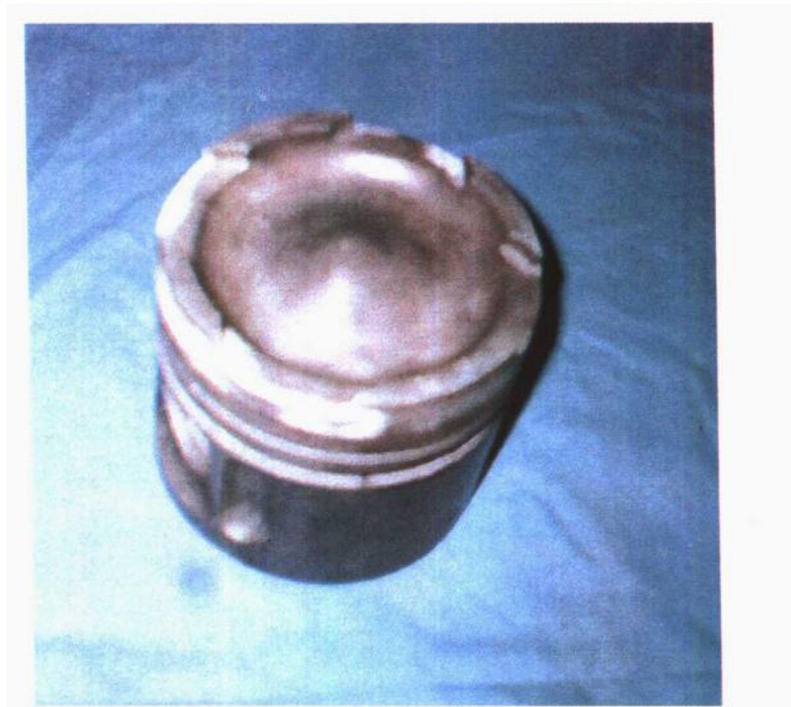
活塞顶外侧疲劳腐蚀损伤

特征：活塞顶、火力面外侧及周向材料呈点状连片损伤，它出现在严寒地区冷起动。

原因：频繁冷起动引起酸性介质（燃烧气冷凝）腐蚀；冷起动时出现突发性爆震，特别是在发动机压缩比较低情况下。

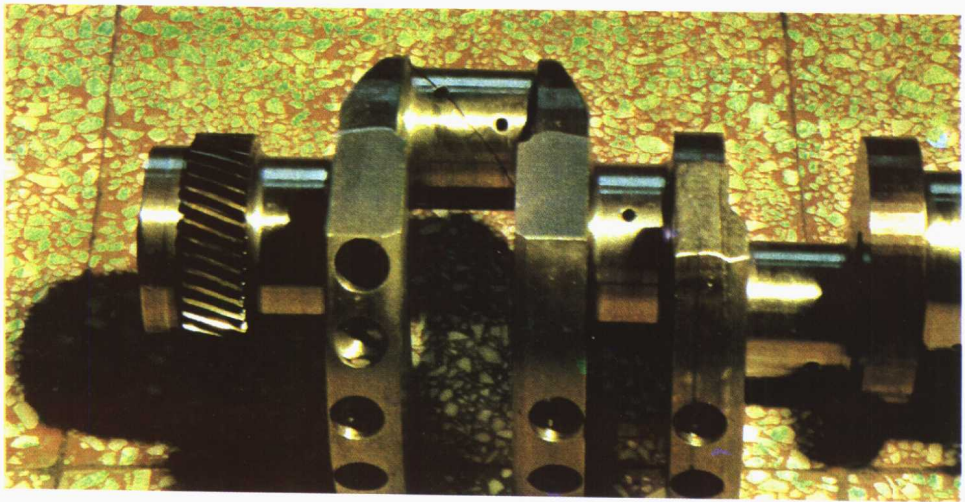
连杆轴颈扭转疲劳裂纹（疲劳源在油孔处）

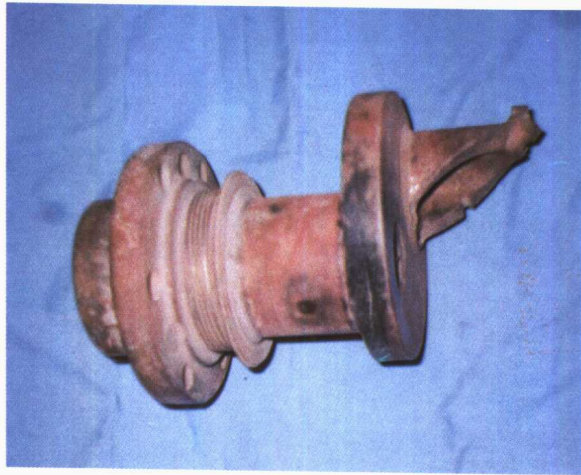
连杆轴颈扭转疲劳断裂（疲劳源在油孔处）

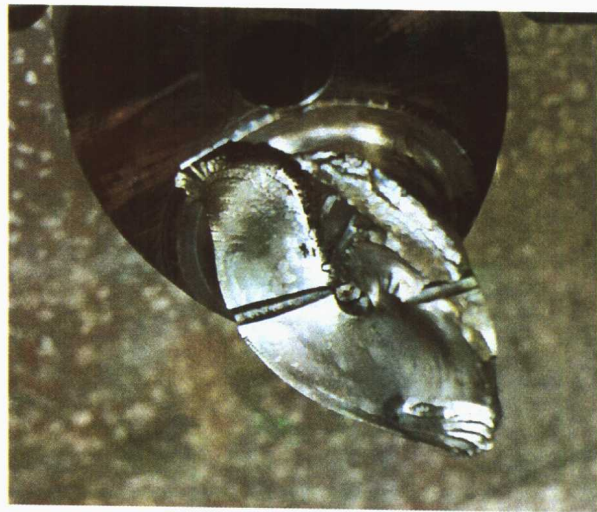
连杆轴颈扭转疲劳断口

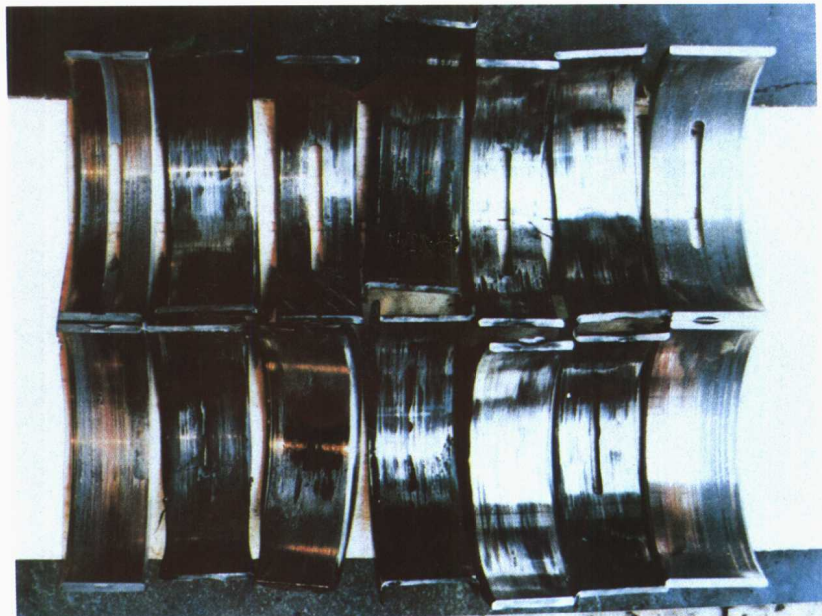
曲轴主轴承烧伤

特征：柴油机全部主
轴瓦损坏。

原因：机油滤清器堵
塞；未装机油
滤清器密封圈。

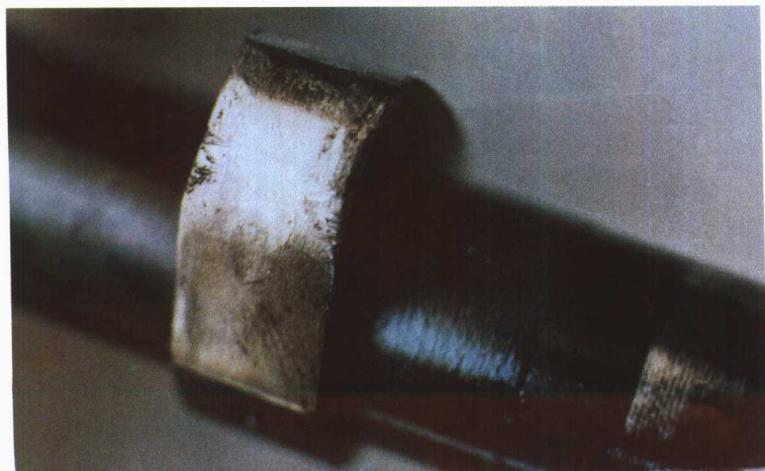
凸轮桃尖及型面严重磨损

原因：机械负荷过大；加工质量
不符合要求。

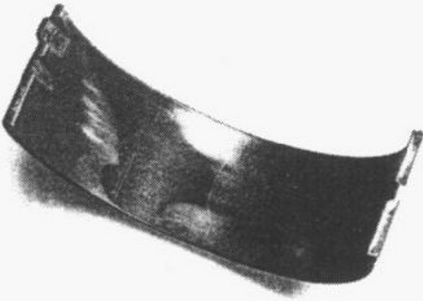
<p style="text-align: center;">磨粒磨损</p>	<p>特征:表面某些地方呈研磨状。</p> <p>原因:磨合时由于轴颈表面粗糙的尖端分离而形成磨粒磨损。一般是无害的。在建立起液体承载压力后损伤甚微</p>

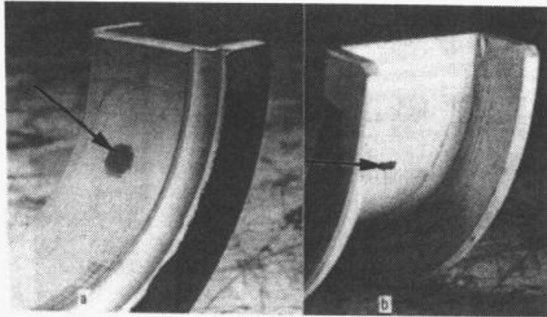
<p style="text-align: center;">侵入磨损</p>	<p>特征:局部磨损或磨穿。</p> <p>原因:残粒进入瓦背,常见的是装配不洁</p>
