# 用万用表检修 海尔 海信 创维 高路华 彩色电视机 实例与技巧 630 例

陈晓光 编著

## 内 容 提 要

本书介绍了在国产彩色电视机中占很大份额的名牌海尔、海信、创维、高路华彩色电视机的 630 个维修实例和近 300 个检修技巧。

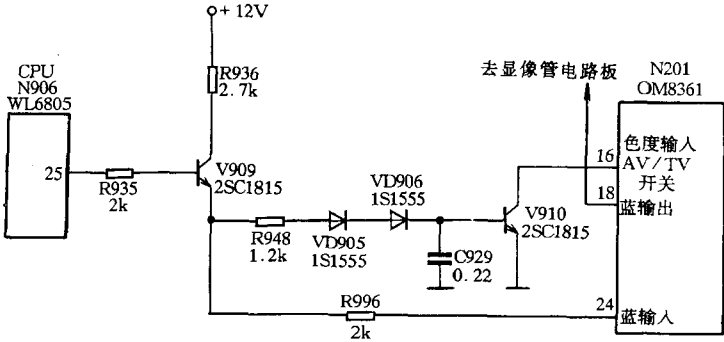
图 1-2 海尔 HP-2505A 彩电蓝背景控制局部电路

**分析与检修:**参见图 1-2 海尔 HP-2505A 彩电蓝背景控制局部电路。该机蓝背景是由微处理器 N906(WL6805)的②脚输出信号控制的。当有信号而无蓝背景时,②脚电压为 0V;无信号而有蓝背景时,②脚电压为 4V。当②脚为高电平时,V909、V910 导通,使 N201(OM8361)的⑱脚电压为 0V,此时 N201 内部开关选择蓝背景信号输出,同时,V909 射随后的蓝背景信号经 R996 送至 N201⑭脚(B 输入),经 N201 内部处理后从⑰脚输出蓝背景信号到蓝视放输入级。检查 N906 的②脚在无信号时电压为 3.9V,正常,V909 基极和发射极电压分别为 3.8V 和 3.2V,V910 基极电压为 0.7V,正常,说明蓝背景控制电路正常。再测 N201 的⑱脚电压为 0.2V,说明 N201 内部开关已选择了蓝背景信号输出,但此时无蓝背景且屏幕无光,估计是 N201 损坏,试更换 OM8361 集成电路后试机。蓝背景功能恢复正常。
