# 熔模铸件疵病分析

# 熔模铸件疵病分析 图 例

第五机械工业部综合研究所 编

本“图例”收集了五机部有关工厂精密铸造生产中，铸件产生的各种疵病共三十一例。并对疵病产生原因作了较详细地分析和提出了相应的防止措施。

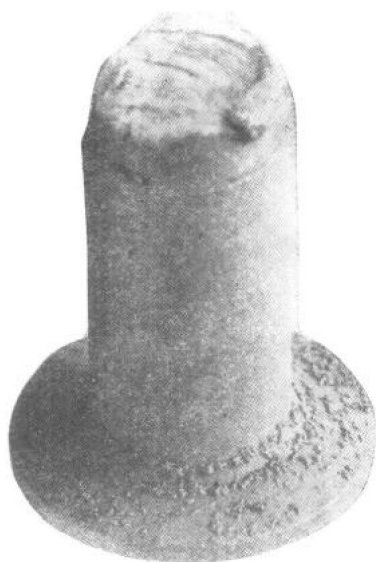
## 一 铁 刺

**特征：**铸件表面上的分散或密集的微小突刺

- 1 面层涂料粘度小。
- 2 表面层石英砂粒度过大。
- 3 面层涂料对蜡模涂挂性不好。

- 1 适当提高面层涂料粘度。
- 2 合理选择表面层石英砂粒度。
- 3 改善面层涂料对蜡模的涂挂性，并注意面层涂挂操作，力求涂料覆盖完全、均匀。

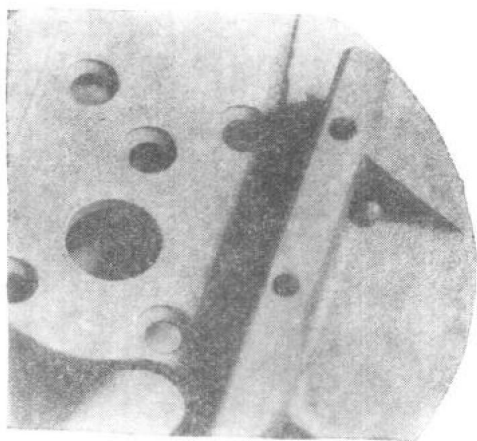
## 二 铁 珠

**特征：**铸件的凹槽或拐角处，有多余的金属颗粒。

1 面层涂料含气量高。

2 涂料对蜡模的涂挂性不好。

3 涂挂操作不好，在蜡模拐角，凹槽等处留有气泡。

由于以上原因，在型壳上产生孔穴，浇注时钢水进入形成铁珠。

1 涂料配制后给予足够的镇静时间，以便使气体充分逸出；也可加消泡剂或采用震动方法加速除气。

2 蜡模充分脱脂或适当降低涂料粘度，改善涂挂性。

3 挂面层涂料时可用软毛刷涂刷，以消除拐角部位气泡；设计铸件时尽量避免内尖角。

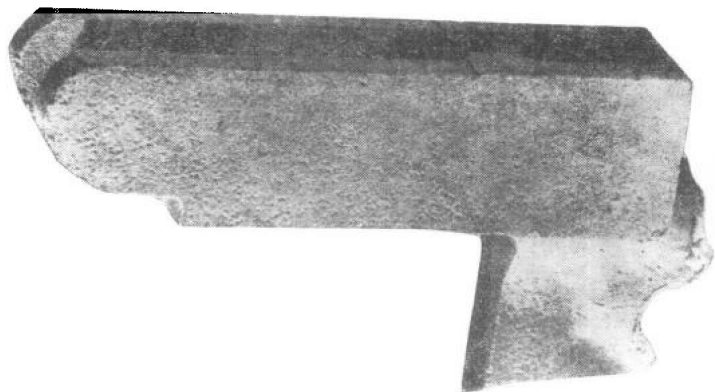
### 三 麻 点

**特征：**铸件表面上的密集、圆点状凹坑

型壳中残留钠盐多。浇注时，钠盐受钢水热作用而挥发，产生的气体存在于型壳和钢水表面之间，或与金属表面起氧化反应而形成密集的麻点。

采用合理的制壳工艺，保证型壳充分硬化，充分风干，尽量减少型壳中残留钠盐的含量。

保持一定的脱蜡水温度和足够的脱蜡时间。脱蜡后可用热水冲洗型壳，以使钠盐尽可能的溶于水。在脱蜡水中加入可以中和钠盐的物质，如：冰乙酸等。

正确选择型壳入炉温度、焙烧温度、焙烧时间，以防止钠盐向内表面析出。

适当降低浇注时钢水和型壳的温度，并加速铸件冷却，以减少热作用。

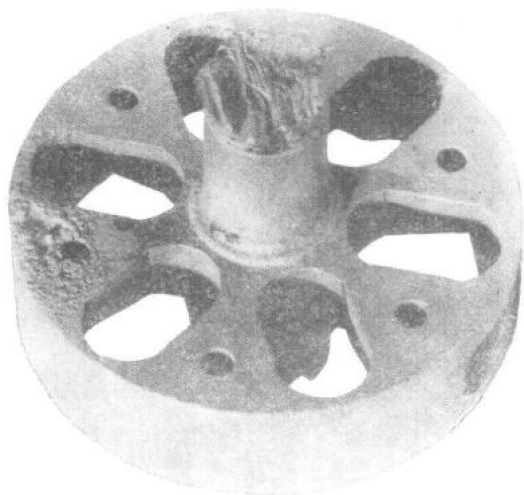
## 四 疤 痕

**特征：**铸件表面呈现严重的凸凹不平

1 蜡料含皂化物多。

2 型壳脱蜡不干净，焙烧不彻底，使皂化物和其他有害杂质沉积在型壳的底部。

3 型壳脱蜡后存放时间过长，出现“茸毛”（表面析出物）。

1 提高蜡料质量，减少回收蜡料中的皂化物。

2 用热水冲洗脱蜡后的型壳，并保证充分焙烧。

3 型壳脱蜡后存放时间不宜过长，以防止长毛。

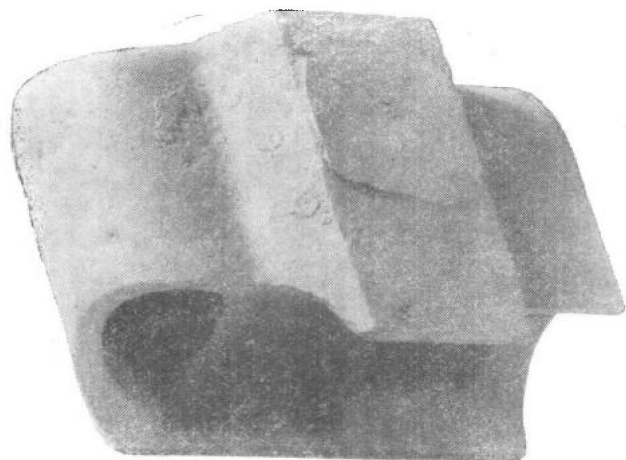
## 五 结疤（癞蛤蟆皮）

**特征：**铸件表面上的大小不等，通常呈圆形的突起疤痕

铸件浇注过程中，钢水及其夹杂物与型壳产生热化学反应，在铸件肥厚部位的型壳上生成低熔点硅酸盐，使型壳表面局部烧蚀，至使铸件表面形成突起的疤痕。

适当降低浇注时型壳与钢水的温度，改进铸件结构，合理的设置浇注系统，以减少钢水对型壳的热作用。

提高钢水质量，充分脱氧，减少钢水中的非金属夹杂物。

提高制壳原材料质量，减少其低熔点夹杂物。

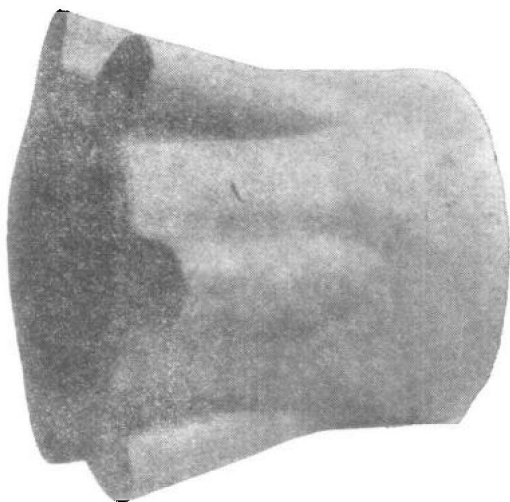
## 六 氧化夹杂

**特征：**铸件上不规则的金属氧化物

1 炉料不干净，熔炼时钢水表面覆盖不好，或脱氧不良。

2 浇注温度高，浇注速度过慢，浇注系统设置不合理。

3 钢水本身氧化性严重(含铝、钛的合金钢)，其氧化膜随钢水流入型腔。

4 熔炼过程中钢水产生剧烈翻腾。

1 采用干净的炉料，并在熔炼过程中加熔剂覆盖，充分脱氧。

2 选择适当的浇注温度与速度，合理设置浇注系统，避免钢水喷溅。

3 对强氧化性的合金钢采用特殊的熔炼与浇注工艺，如：真空熔注，保护气氛熔注，等离子熔炼和采用综合脱氧剂等。

4 工频感应电炉熔炼时，要正确选择用电规范，以消除钢水“驼峰”。

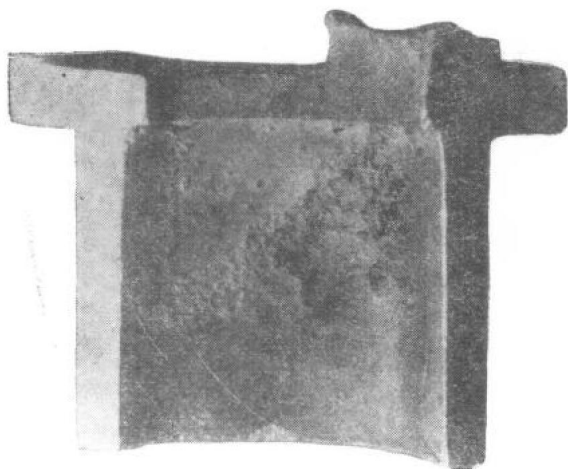
## 七 化学粘砂

**特征：**在铸件表面上粘附着一层金属与型壳材料的化合物

- 1 型壳材料纯度低，耐火度不高。
- 2 钢水熔炼质量不高，含有较多的氧化物夹杂。
- 3 钢水的浇注温度过高。
- 4 型壳散热条件差。

- 1 提高型壳面层材料的纯度。
- 2 改进熔炼工艺，减少氧化物夹杂。
- 3 适当降低钢水的浇注温度。
- 4 改善型壳散热条件，防止局部过热。

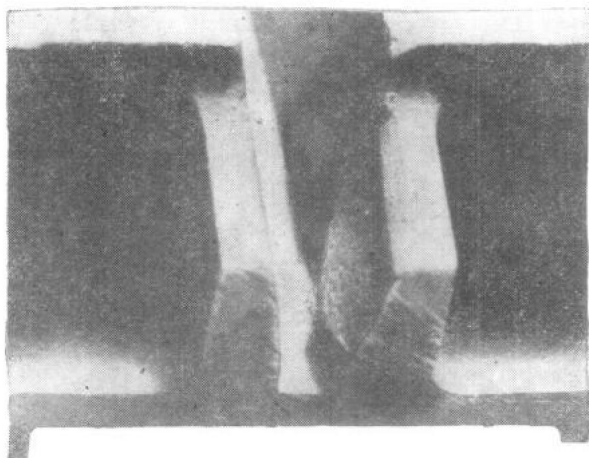
## 八 鼓 包

**特征：**铸件表面呈现局部鼓胀

1 型壳湿强度低，在脱蜡时软化变形。当脱蜡介质温度低，脱蜡速度慢时，变形更为严重。

2 型壳高温强度低，浇注时承受不了钢水的压力而变形。当铸件有大平面结构时变形更为严重。

1 提高水玻璃和增强剂等原材料的质量。

制壳时充分干燥和硬化；清除浮砂，使层间结合牢固，提高型壳湿强度。

适当提高脱蜡介质温度，缩短脱蜡时间。

2 适当增加型壳层数。

改进铸件结构，减少厚大平面。必要时可增设工艺筋、工艺孔。

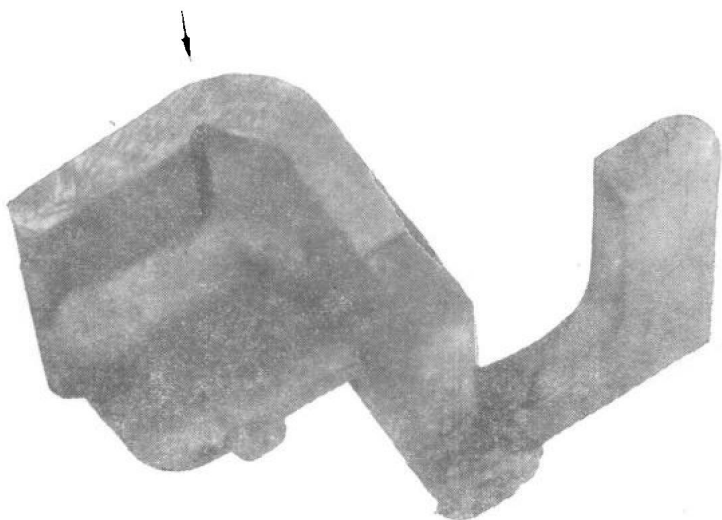
## 九 内 角 凹 陷

**特征：**铸件内角处产生凹陷

蜡模内角处容易造成涂料和砂粒的堆积，以致使型壳硬化、风干不良，焙烧时，该处产生分层鼓起，在铸件上则形成凹陷。当散热条件差时，凹陷更为严重。

制壳时清除蜡模内角处堆积的涂料和撒砂。选用合理的制壳工艺，保证型壳各层充分硬化，充分风干。改善型壳散热条件。

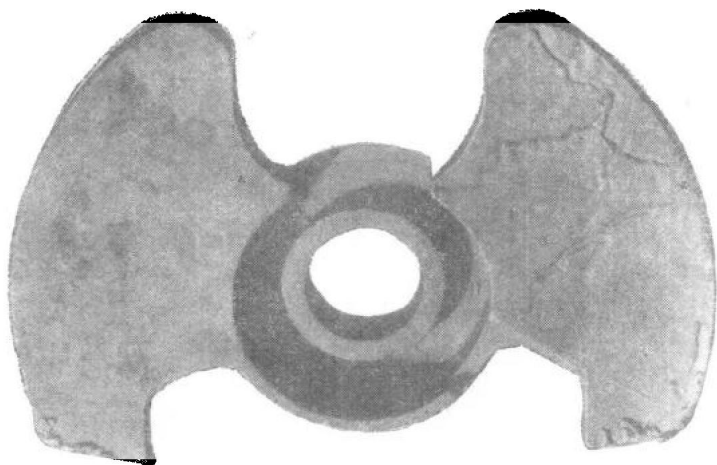
## 十 鼠 尾

**特征：**铸件表面呈现条纹状沟痕，其边缘是圆滑的  
(喷砂前沟里可看到氧化物)

1 面层与加固层结合不牢，受热时因面层热膨胀量大于加固层，致使型壳表面产生突棱，铸件上则形成沟痕（铸件的大平面部位更加严重）。

2 型壳在制造、脱蜡、焙烧过程中，产生鼓起裂纹，浇注时，铸件在气体作用下被氧化，形成沟痕。

1 型壳进行充分风干，清除浮砂以减少分层；设计铸件时尽量避免大平面结构，必要时可设置工艺筋、工艺孔。

2 选择适当的涂料粘度和硬化时间；力求撒砂均匀，覆盖完全。

提高脱蜡介质温度，缩短脱蜡时间。

焙烧时，升温不宜过快；并避免型壳出炉后激冷，防止型壳产生裂纹。

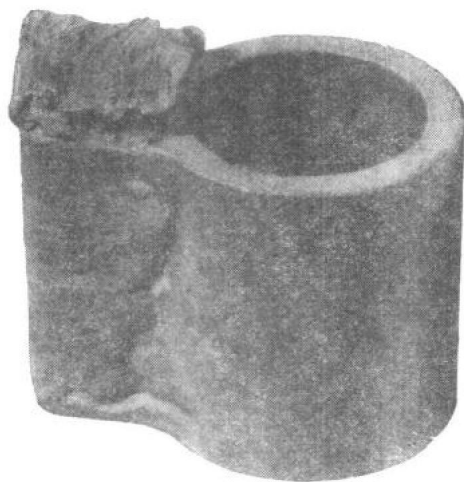
## 十一 凹 陷

**特征：**铸件表面呈现不规则的凹陷

型壳面层与加固层或加固层与加固层之间结合不牢，在焙烧和浇注时，由于热膨胀而使型壳表面鼓起，铸件上则形成凹陷。

采用合理的制壳工艺，保证各层充分硬化，充分风干。操作时注意清除浮砂以防止型壳分层。

改进铸件结构，尽量避免大平面，必要时可增设工艺孔、工艺筋。

必要时可采用过渡层。

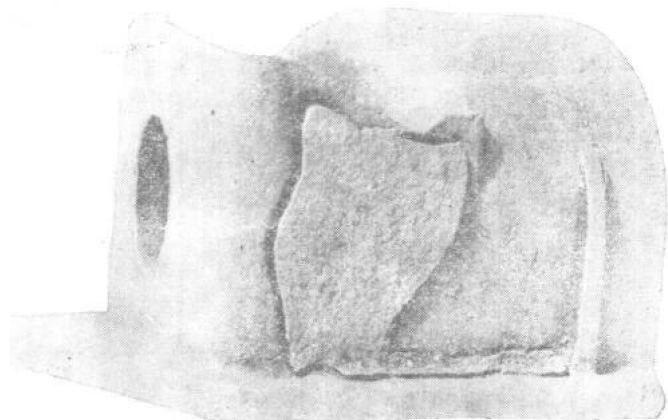
## 十二 夹 皮

**特征：**铸件表面局部呈翘舌状疤块，疤块与铸件间夹有片状壳层（图示零件的壳层已被清理掉）

1 型壳层与层之间浮砂过多或挂砂不足。

2 面层涂料层太薄，硬化过渡或风干时间不足，在型壳层表面残留过量硬化剂。

3 面层热膨胀量大于加固层。

上述原因引起型壳分层，以及表面层局部开裂，浇注时钢水流入裂缝形成夹皮。

1 清除砂中灰尘，力求挂砂均匀、完全，并清除浮砂。

2 选择合理的面层涂料粘度和硬化及风干规范。

3 设计铸件和浇注系统时应避免造成型壳局部过热，以减少面层热膨胀量。
