# 造纸工业碱回收译文集

# 关于碱回收炉腐蚀问题的调查报告

I. L. 克莱门特

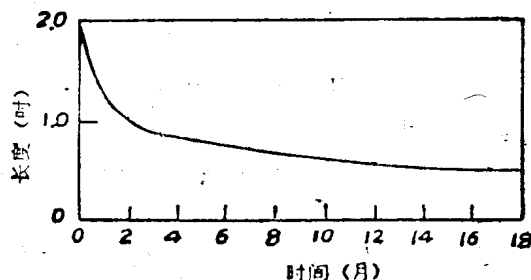
图3 销钉平衡长度

碱回收炉投入生产后，销钉的长度渐逐减少，直到达到一个“平衡长度”为止。销钉在运行中变圆和变短，这对于碱回收炉是正常的。图3是现场观察测得的销钉平衡长度曲线，它表明了 $32\text{公斤/厘米}^2$ 压力下运行的碱回收炉的销钉长度和运行时间的函数关系。

在投入运行的最初五个星期中，销钉损耗得很快，长度由51毫米（2吋）降低到25.4毫米（1吋）。运行18个月后，钉销损耗速度逐渐下降到零，这时平衡长度为12.7毫米（0.5吋），这一长度要维持很长一段时期。

18个月时的  
销钉外型轮廓

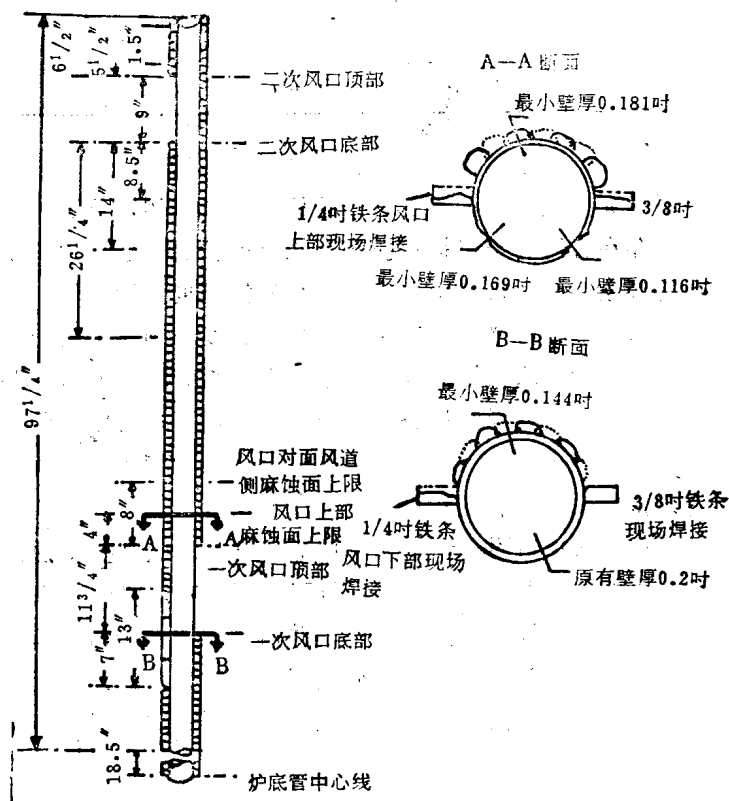
图 4 E 炉左炉壁管子取样检查结果——从前壁算起第 6 根管

三根管段着火侧和风道侧的最大金属损耗。图4是销钉损坏最严重的左炉壁第6根管子的情况示意。

表2 E炉水冷壁管的最大金属损耗

管壁原有厚度 = 5 毫米(0.2吋)

| 右壁第12根管 | | 左壁第6根管 | | 前壁第8根管 | |
| 着火侧 | 风道侧 | 着火侧 | 风道侧 | 着火侧 | 风道侧 |
| 0.61毫米<br>(0.024吋) | 3.37毫米<br>(0.133吋) | 1.4毫米<br>(0.056吋) | 2.13毫米<br>(0.084吋) | 0.61毫米<br>(0.024吋) | 0 |

着火侧的金属损耗发生在一次风口附近，这里的销钉差不多完全烧光了。这台炉子的检查结果表明，管子着火侧并不存在普遍的金属损耗。在有销钉保护的管子上没有发现损耗现象，管子仍保留原来的5毫米的厚度。测定结果表明，为了保护管壁不受腐蚀，销钉的长度必须大于3.2~6.4毫米。靠近一次风口的地方，销钉和平板管翅损耗得最严重，这些地方要经常检查，运行几年之后要进行维护预修工作。在两侧炉壁的前部，以及前壁上熔融物溜口和侧壁之间的部位，销钉金属损耗最大。

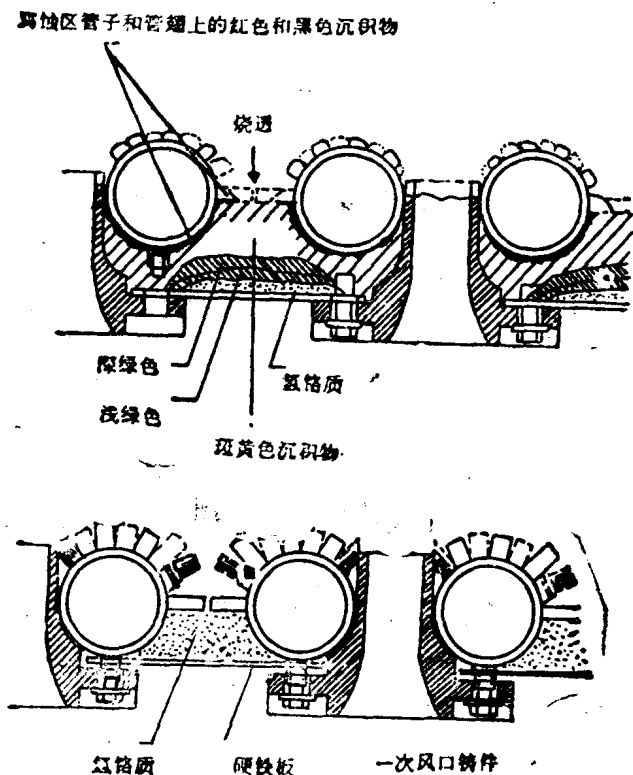
图5 一次风口的风道壁板

聚。氢铬质炉衬和透过管翅壁的炉膛燃烧生成物起了化学作用。炉衬膨胀了，将风道板推离炉管1.27毫米到25.4毫米以上。用于将风口铸件和风道板紧固在管壁上的销钉几乎有一半破裂了。图5表明一次风口区管壁和内板之间颜色不同的各层物质的一般情况，同时也表明了一次风口区的原有结构。

上图为原有结构 下图为起化学变化后的情况

挨着管壁的3.2毫米~6.4毫米厚的沉积层是黑色和红色的。由此向外厚度不同的各层依次为斑黄色、深绿色和浅绿色，紧挨外部铁板还有一层灰色的未起化学变化的氢铬质。在整个一次风道区都存在这种化学沉积物。

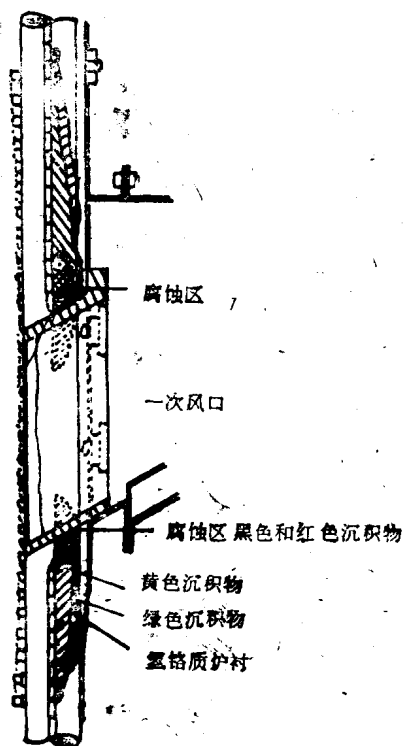
图6 典型的腐蚀情况

炉膛两面侧壁和后壁的腐蚀状况相同，这三面炉壁上的一次风口中心距都是254毫米。所有的腐蚀都是在一次风口铸件以下76.2毫米到一次风口铸件以上203.2毫米的范围内。图6是图5所示一般性腐蚀的典型分布情况。由于管翅烧损，使化学药品得以透过炉壁。

在风口顶部或顶部以上的腐蚀情况最坏，一般特别是在不靠风口的那一面更为严重。没有发现腐蚀迹象的有：每面炉壁上靠拐角最近的三根管子，1965年检查时更换的两根侧壁上的管子，以及在炉壁中部有一根管子，孤另另地偶然没有受到腐蚀。表3综合了各面炉壁的腐蚀程度，在这表中，前壁与其它三面炉壁分开，单独列出，这是因为前壁上的风口配置不同，管子损耗最小。

在一次风口附近，管子靠风道一侧发现大量麻蚀，因此，1966年1月对E炉外部进行了全面检查。将炉子周围的一次风和二次风风道全部拆除，并用砂吹洗管子，以露出干净的管壁。经过这次检查，确定了在一次风口的风道侧管子普遍受到腐蚀。对于大片的腐蚀面用焊接金属复层进行了修理。
