水工隧洞设计经验选编

水工隧洞设计的几个问题

水利部治淮委员会 翁义孟

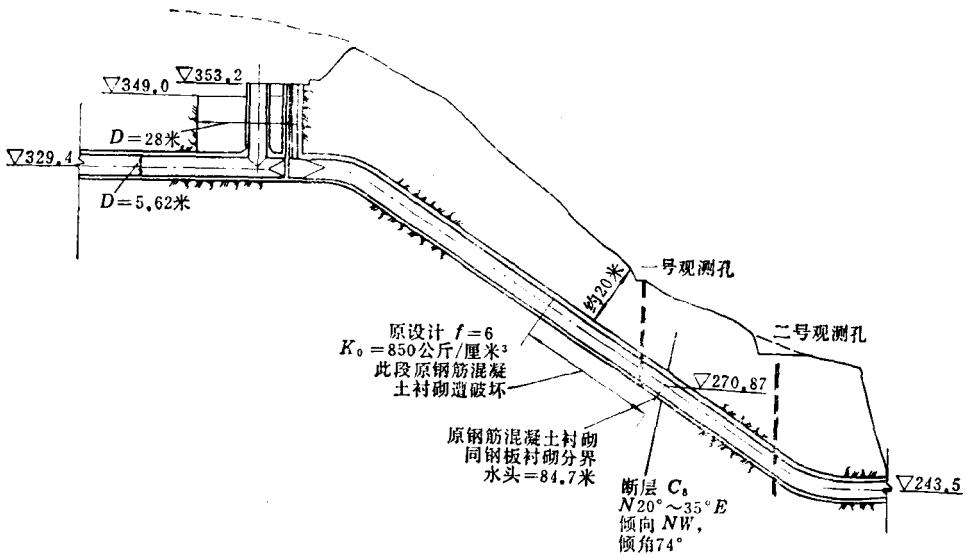
图 2 下马岭水电站压力斜井布置示意图

升管中心至蜗壳起始点全长 = 207.1 米，其中：钢板衬砌长 75.5 米，混凝土衬砌长 131.6 米，围岩为半风化粉岩

B₄，最大静水头约 80 米，但此处围岩厚度仅 20 米左右；其下 75.5 米为钢板衬砌，斜井段钢板厚度 8 毫米，水平段 8~24 毫米，最大静水头约 107 米。开挖过程中围岩未曾坍塌，没有遇到地下水，岩石裂隙率 0.07~0.13，裂隙间距 20~50 厘米。设计采用的 $f = 4 \sim 6$ 、 $k_0 = 340 \sim 850$ 公斤/厘米³。衬砌完成后进行了压力为 2 公斤/厘米² 的回填灌浆和压力为 5 公斤/厘米² 的围岩固结灌浆。但衬砌混凝土多蜂窝、冷缝和裂缝，回填灌浆质量很差，空洞多未灌满，事后在这里开挖竖井检查也证实了这一点。

工程完成后于 1961 年 2 月 10 日充水发电^[3]。第三天，厂房后山坡的岩层裂隙就有局部漏水的现象。一周后，测得其中一处的漏水量为 0.8 升/秒，并且在山坡上发现有三条新张开的裂隙，宽约 9.5 毫米。次日漏水量增至 1 升/秒，宽度扩大至 12.3 毫米。27 日停机检查，发现钢筋混凝土衬砌与钢衬接头处的钢板被卷起，有一些灌浆孔没有封堵。显然，这些都是内外水外渗引起山坡漏水和岩石裂隙张开的通道。遂对接头损坏部位进行处理，并补作 18 个孔的固结灌浆。其中有 4 个灌浆孔吸浆较多，吸浆量最大的一孔耗干料约 7700 公斤，这说明围岩内存在较大的局部空隙。后来在山坡上钻了两个地下水位观测孔，发现观测孔水位同压力斜井的充水有直接联系，并随气温变化：5、6 月份以后气温较高时，水位逐渐下降，10、11 月以后气温下降，孔内水位则逐渐上升，甚至溢出孔口。一号观测孔的溢水量为 0.15~0.33 升/秒。这些现象表明，内水很可能是通过混凝土衬砌的裂缝外渗的，虽经上述处理，尚未能堵住漏水通道，且渗流比降很大。1962 年 10 月以后又在压力斜井下面开挖排水廊道，这时廊道顶部及两壁均出现渗水。就这样，随着压力斜井断续充水，靠山坡一面的围岩处于约等于 4 的大梯度渗流状况下经过了约三年的时间。

1964 年 3 月 1 日放空压力水道，5 日充水发电，6 日 12 时一号观测孔开始溢水，溢水量 0.43 升/秒。9 日，一号观测孔溢水量增至 1.6 升/秒，二号观测孔溢水量达 3.6 升/秒，

水中还带有小颗粒物质。便放空压力水道进行检查，在钢筋混凝土段发现有漏水，钢管焊缝开裂约1米长。未作任何处理，16时15分又将压力水道充水，至18时4分，厂房后山坡发生巨响，便立即关闭调压井内的快速闸门，同时开启机组导水翼排水。次日观察现场，发现山坡上有八个潮湿漏水的地点，部分地段岩石裂隙充填物已被渗漏水带走，有200立方米左右的土石覆盖层被冲走。压力斜井内，钢筋混凝土衬砌下端长约32米一段，顶拱出现两条大裂隙，宽1厘米以上，大裂隙之间还有一些小裂隙，裂缝附近有部分混凝土脱落，最宽处约1米，有30余根钢筋暴露，钢衬段焊缝裂开十余条。

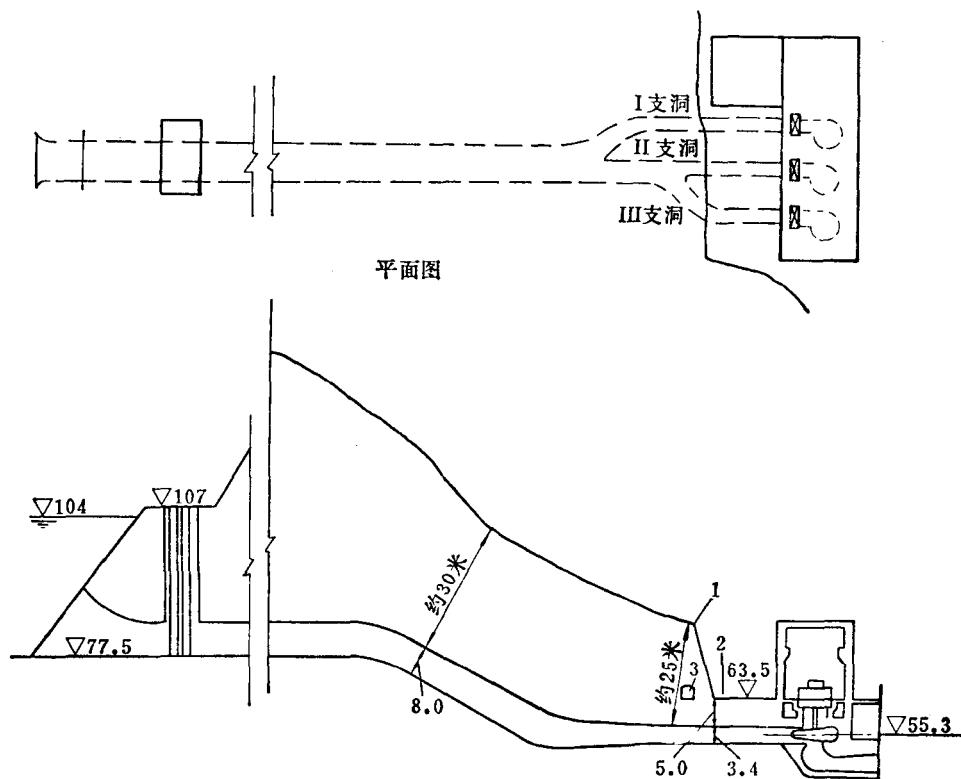
图3 白莲河水电站压力斜井布置示意图（单位：米）

1—内水外渗最高出逸点；2—变压器平台；3—排水廊道

1963年1月水道充水，洞内水头41米，出现了严重的内外渗现象，厂房后山坡及变压器平台大量漏水，70%的漏水点集中在内水压力最大，渗径最短的支洞一带，总漏水量达40升/秒。充水后2~20分钟内便从地表渗出，最高出逸点高出支洞约30米，大部分漏水点是随着水道充水由低处向高处顺次出露。这些现象表明，主要漏水不是一般渗漏水而是存在着比较通畅的渗漏通道。为避免渗漏水影响山坡稳定，便在未作衬砌部分补作了衬砌，全洞进行了回填灌浆，斜井和支洞还进行了围岩加固灌浆，但施工质量不好，灌浆后衬砌仍有滴水湿润等现象。经处理后12月底再次充水，洞内水头同前，山坡仍然漏水，出逸点还是很高，但漏水量减小为20升/秒。翌年3月以后跨越支洞顶部，沿主要漏水破碎带开挖了一条排水廊道，并打了排水孔。充水后发现漏水量并未减小，反而略有增加，但漏水点的分布有较大变化，山坡漏水点由原来的36处减少为3处，大部从排水廊道渗出，逸出点降低约10米。最后用环氧砂浆对洞内的百余条总长约1200米的各种裂缝作了处理，取得了良好的效果，所有漏水点已基本不漏水，在洞内水头为46~72米的情况下运行已十余年，未闻出现什么新的问题。

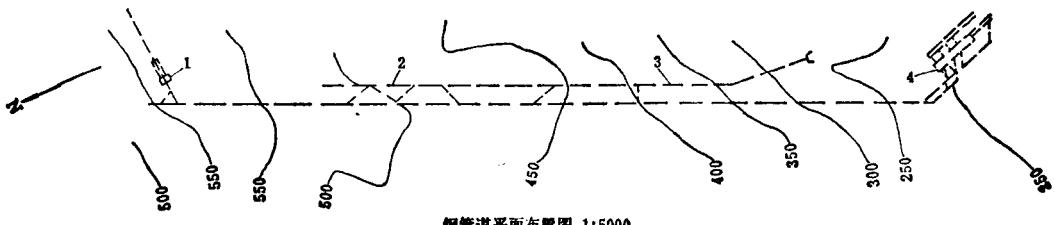
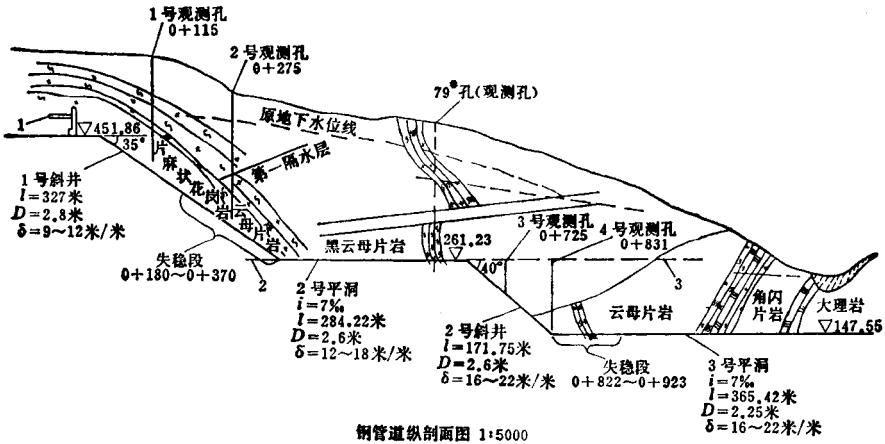
图 4 绿水河电站压力钢管道布置图
1—调压井；2—排水洞；3—6*施工支洞兼作永久交通排水洞；4—地下厂房

后，便未按规定作业。在桩号0+184米10毫米厚的钢管处灌浆后不到两个小时，听到钢管响了两声，当第二声响后即见钢管鼓了起来，从灌浆作业面直至斜井下弯管长190米的钢管全部失稳破坏。鼓起高度0.5~1.5米，下部管段的鼓起高度比上部大，失稳段内有四处环向焊缝被拉裂。事后检查发现，桩号0+203米以下的砂浆均已凝固，但在它的上面有23米一段的砂浆大部未凝固且已流失，流失的砂浆量约80~100立方米。由于有这么高的一段砂浆液没有凝固，作用在钢管上的最大压力已大大超过了钢管的临界压力，这当是造成失稳的主要原因。在尚未灌浆的120米管段内，实测了39个断面的椭圆度，只有两个断面符合要求，合格率仅5.1%，误差最大者达58D%（D——钢管直径），而一般允许值为4D%。如果失稳段的情况相近，那么制作安装的缺陷使钢管抗外压的能力降低，也是产生失稳破坏的另一因素。值得注意的是，对这样的光滑管，尽管引起失稳的仅仅是上部浆液未凝固的一段，但当其一旦局部失稳，便会立即影响到下面砂浆已经凝固并未失稳的管段，直到很远的地方，使其同样遭到失稳破坏。

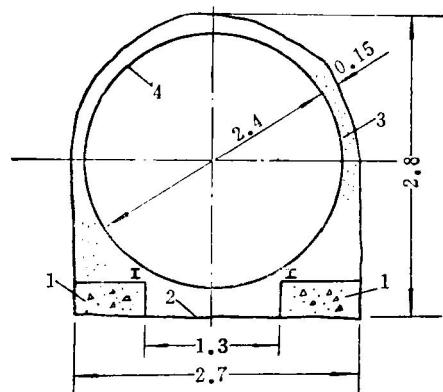
图5 绿水河水电站压力钢管道3号平洞断面
(示出钢管外侧的不均质) (尺寸单位:米)

其间堆积有岩屑、淤泥和废浆液等杂物均未清除，从而在洞底形成了宽约1.3米、厚10~30厘米的人为软弱夹层（图5）。填灌砂浆时，实际灌浆段长度达121米，因而砂浆流动紊乱，且因多次停灌冷缝很多，对地下水未采取措施，也会稀释砂浆。由于这种种原因，砂浆层内必然有不少软弱部位，质地很不均匀。在钢管安装灌浆之后，对47个断面进行了椭圆度测量，合格率仅为27.7%，最大椭圆度达 $17.5D\%$ 。砂浆填灌后未进行复灌，有些灌浆孔有漏水现象。

1—混凝土条形支墩；2—淤泥、砂浆等厚约10~30厘米；3—水泥砂浆；4—管壁厚16~22毫米

上游)向左上方鼓起，几乎贴到对面管壁(照片1)。事后检查，桩号0+824~0+840米和0+863~0+880米这两段，底部混凝土支墩间大部分没有砂浆，均为淤泥和岩屑。桩号0+826米右侧底部有一股较大的地下水通过云母片岩碎碴涌出。2号斜井内发现有两个灌浆孔渗水，3号平洞未失稳段有三个灌浆孔渗水。

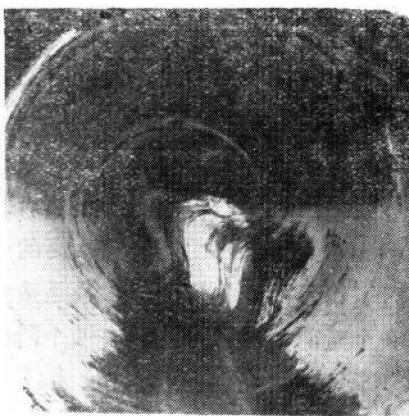
照片1 绿水河压力水道埋管失稳(自桩号0+922.5米向上游方向拍摄)

钢管灌浆孔于1970年12月全部封堵完毕。1971年元月进行第一次充水试验，加压至11.6公斤/厘米²，充水期间及放水后检查均未发现异常情况。8月初压力水道全部安装完毕后，进行第二次充水。在第一次充水后至第二次充水前这八个月时间里，也没有发生异常现象。第二次充水最高压力达31.9公斤/厘米²。试验期间，充水、稳压、放水历时共146小时。加压到最大压力时测得桩号0+231米断面混凝土支墩尖角处钢管应力达到3588公斤/厘米²，超过了钢材的屈服强度，退压后发现残余变形很大。上方排水洞未见有地下水升高的迹象。水道放空后第三天进洞检查，发现上游端桩号0+822~0+923米长101米管壁厚度为18~22毫米的钢管段严重失稳破坏，钢管从右下角（面向

经分析研究认为：（1）许多试验及工程实践表明，阿姆斯托兹公式和蒙泰尔公式的计算成果比较接近实际^[6]，原设计采用安全系数1.2，从长期运行考虑是偏低的。但对此次失稳破坏来说，由于钢板尚未锈蚀减薄，安全系数实际已达1.48，接近于一般建议的1.5，因此计算公式和安全系数不是造成事故的原因。（2）排水洞开挖后，洞区地下水位观测孔和管外渗压计的观测成果，均表明它的排水效果是好的。钢管竣工后八个月并未失稳，可以说明此时外水压力并未超过设计值。（3）从回填砂浆的质量看来，设计采用的缝隙值0.6毫米可能偏小。经验算，在其他条件不变的情况下，如实际缝隙为1.0毫米，则抗外压能力将比缝隙值为0.6毫米时降低10~12%，影响是比较大的。（4）钢管的实际椭圆度比设计允许值超过很多，最大达17.5D%，若按16D%计算，将使钢管抗外压能力较设计情况降低近30%，安全系数相应由1.55降为1.10，可见椭圆度太大是造成失稳的一个重要因素。（5）经对比模拟试验可以看出，就试验的具体情况而言，底部人为软弱夹层将使钢管抗外压能力降低约20%，证实了它对失稳是有影响的。（6）原型观测及模拟试验成果均表明，埋藏式钢管外侧介质不均匀（混凝土支墩和底部软弱夹层）将使钢管受力情况恶化，出现应力集中现象，在充水加压时，局部应力可能超过钢材的屈服强度，产生残余变形，加大了管形缺陷，进一步降低了钢管的抗外压能力。虽然失稳段没有实测成果，但出现这种情况的可能性是存在的。（7）失稳段有漏水的灌浆孔，存在着内水外渗的通道。这里围岩沿岩层层面的透水性很强，失稳段内有地下水涌出，因此充水时内水外渗完全有可能引起外水压力的升高（但由于3号平洞和上方排水洞之间有隔水层，因而不能在排水洞里反映出来），放水后促使钢管失稳。必须注意到，这里的钢管充水前已存在上面提到的种种缺陷，充水后内水压力又可能引起钢管新的变形，抗外压能力已经大大降低，可能已处于失稳的临界状况。这样，只要外水压力略为增大就足以引起钢管的失稳。

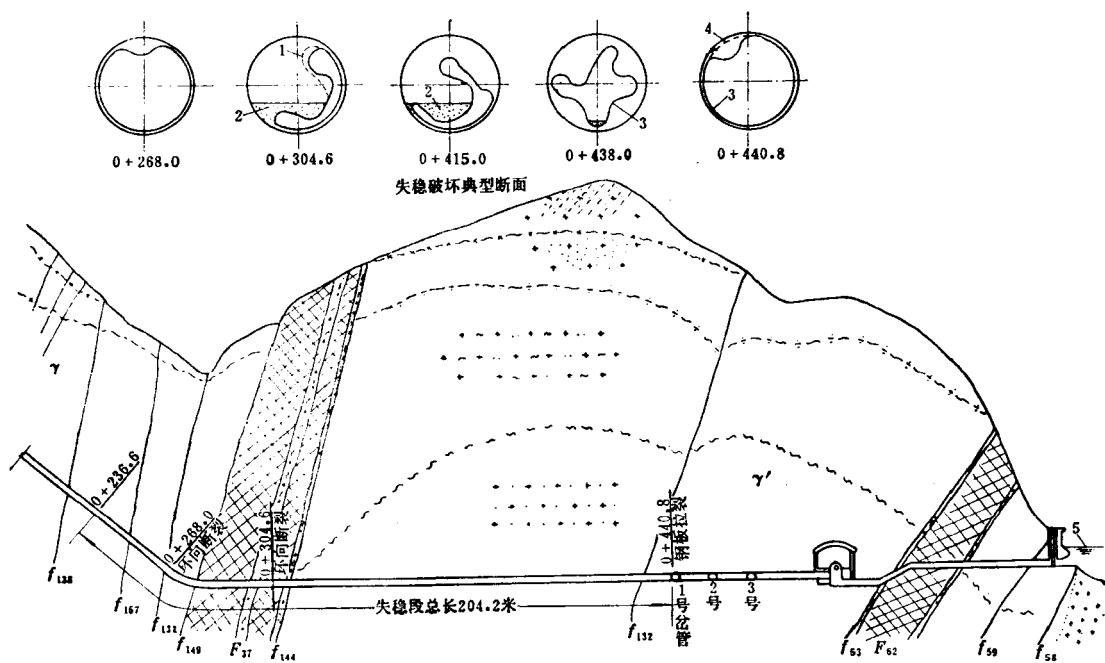
图 6 泉水电站压力钢管道失稳情况

1—焊缝错断；2—淤砂；3—失稳后的钢衬；4—断口下游未屈折的分岔管补强钢板；5—南水水库

1974年5月初进入管道准备处理先前的缺陷，以便正式蓄水发电。发现斜井下端及高压平洞共204.2米长的钢管发生了严重的失稳破坏。斜井段钢管呈单波曲皱变形，平洞呈单波或多波曲皱变形，失稳段钢管有三处环向断裂（照片2）。钢管外表锈包密布，并有大量泥砂在钢管外侧沉积，说明失稳破坏可能在早期已经发生。造成失稳破坏的原因是很明显的。由于钢管抗外压能力太低，即使全都符合设计的要求，也只能承受2.5公斤/厘米²左右的外水压力。大规模破坏前屡次发生鼓包现象，说明钢管已处于失稳的临界状态，而实际可能出现的外水压力达7公斤/厘米²，远远超过了钢管的抗外压能力。管道充水后，内水通过漏水通道外渗，更进一步使水文地质条件恶化。最后，便在某一次放空时产生了局部的失稳并沿纵向扩展成为大规模的破坏。从先前两次鼓包都出现在地下水位高、水源补给充足的F₇断层附近这一现象看来，此次失稳可能也是首先在这里发生，由于沿线地下水发育，地下水位也很高，钢管抗外压能力都很低，并且全线均未设加劲环，这样一旦一处发生失稳便得以迅速蔓延开来，以致造成204米的大规模失稳破坏。这现象同绿水河的两次失稳破坏以及模拟试验发现的情况是一致的。

通过上述失稳工程实例和模拟试验成果，我们可以认识到：（1）地下水压力数据是埋藏式钢管道抗外压稳定分析的主要依据，取值是否正确对工程的安全有直接的影响，须根据洞区的水文地质条件，结合排水设施可能起到的排水效果分析研究确定，采用地下水位以下的全水头或承压水的水压力，并适当留有余地。（2）失稳首先在局部地下水压力最大处发生，只要地下水丰富，有足够的补给水源，光滑管一旦局部失稳，即使邻近管段的外水压力小于钢管失稳的临界压力，也会沿洞线方向迅速蔓延，引起大范围的失稳破坏。为此，作为预防性的结构措施，可考虑在设计中规定光滑管间隔一定距离设置加劲环。这样，万一钢管道局部失稳，也不致大规模遭受破坏。（3）阿姆斯兹公式的计算成果比较接近实际，但应采用不小于1.5的安全系数，这个安全系数还应有相应的施工质量来保证。（4）管外介质不均匀会使钢管抗外压的能力降低，在承受内水压力时也会出现应力集中现象，甚至使局部应力超过按钢管承受全部的内水压力求出的均匀明管的应力水平。因此，不能认为埋藏式钢管按明管设计，安全就有了绝对的保障，从而无需强调回填混凝土（或砂浆）和灌浆的质量。（5）管外缝隙、钢管椭圆度对钢管抗外压能力的影响很大，必须确保质量。（6）内外水渗会使地下水压力加大以致成为失稳破坏的触发因素。（7）管外填灌砂浆的方案是可行的，但须切实按规定的规程作业。
