# 中國八大地震 震害攝影圖集

國家地震局地質研究所

**The Photo Album**  
**of Eight Strong Earthquake Disasters in China**

Institute of Geology, State Seismological Bureau

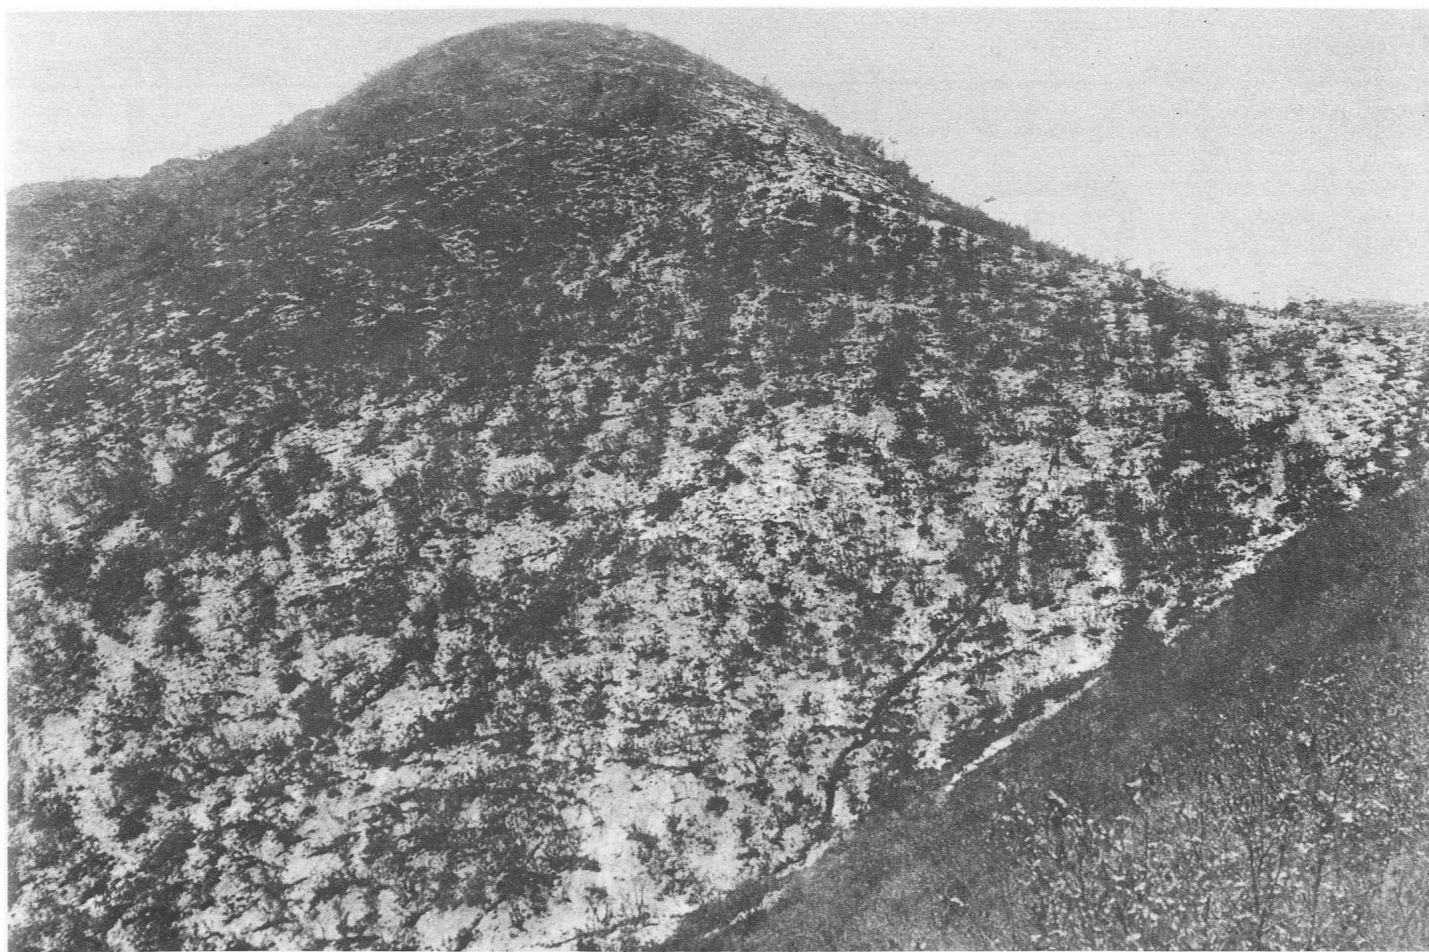
1. 海城县孤山公社二道沟。在古老的辽河群基岩上出现锯齿状地裂缝，具左旋扭动性质，总体走向近东西向，延伸长度达5.5公里。

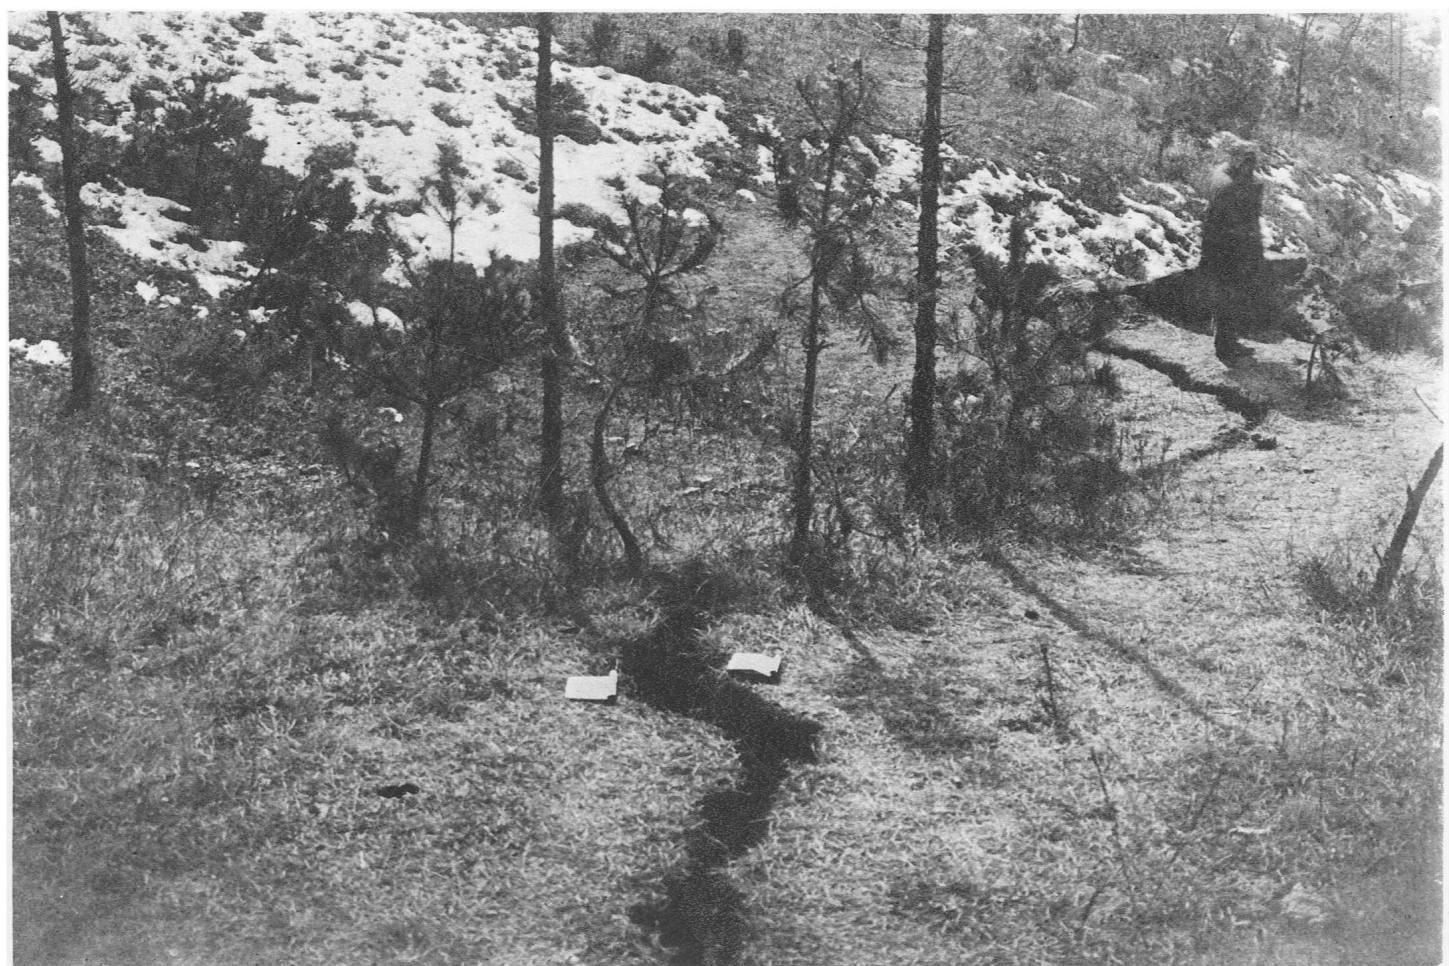
2. 地点同上。山坡上出现的张扭性地裂缝，最大宽度达70厘米。

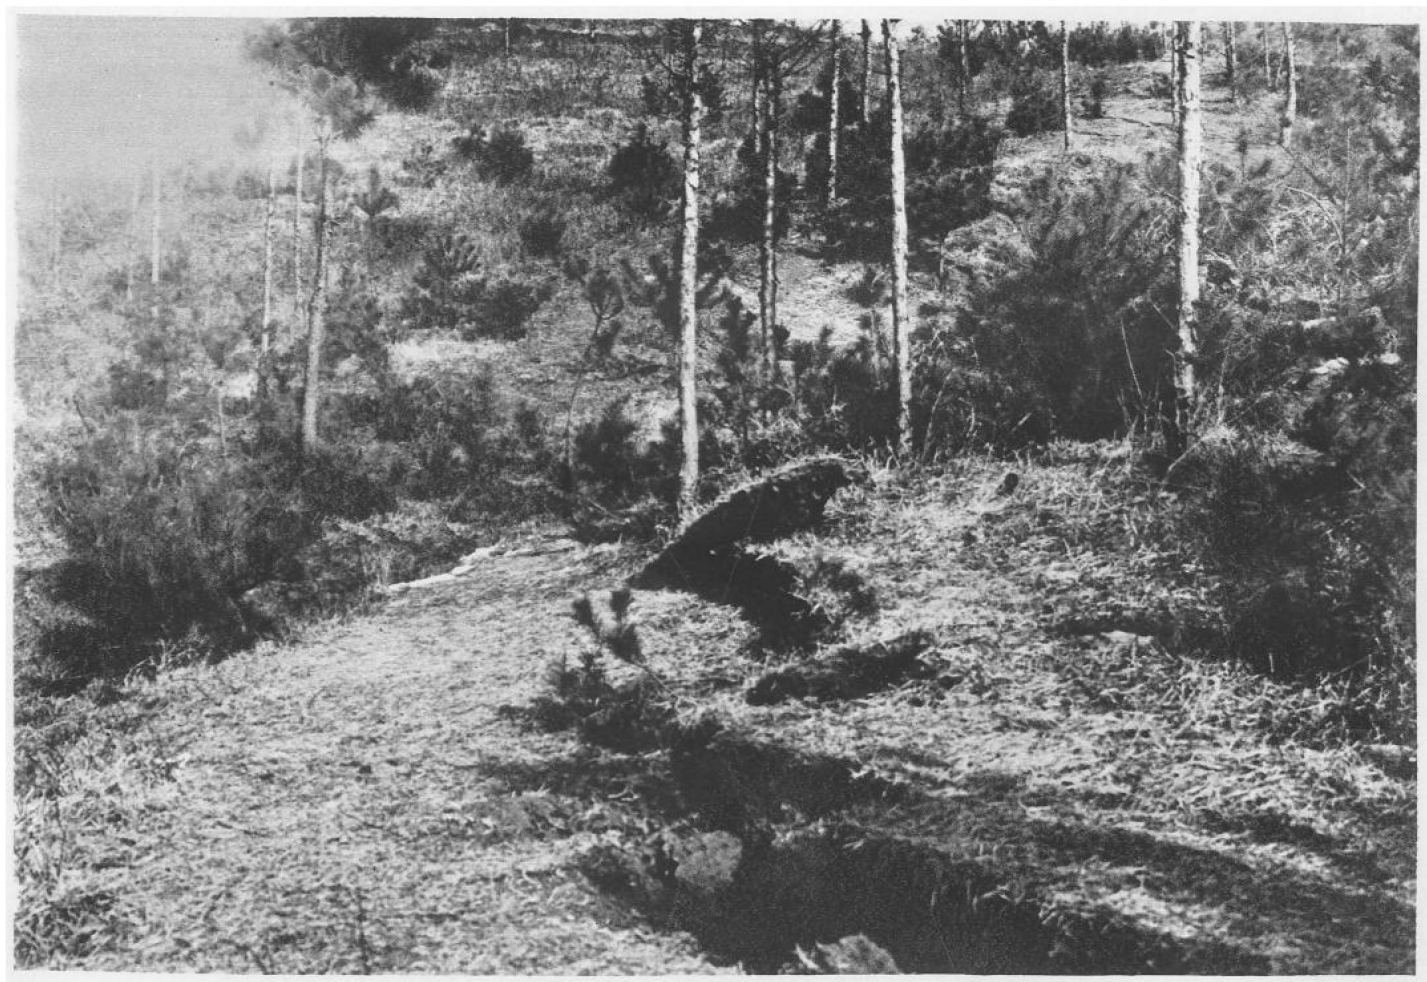
3. 地点同前。山坡上出现的压扭性地裂缝。沿地裂缝，土层受挤压呈“鼓包”等形状。

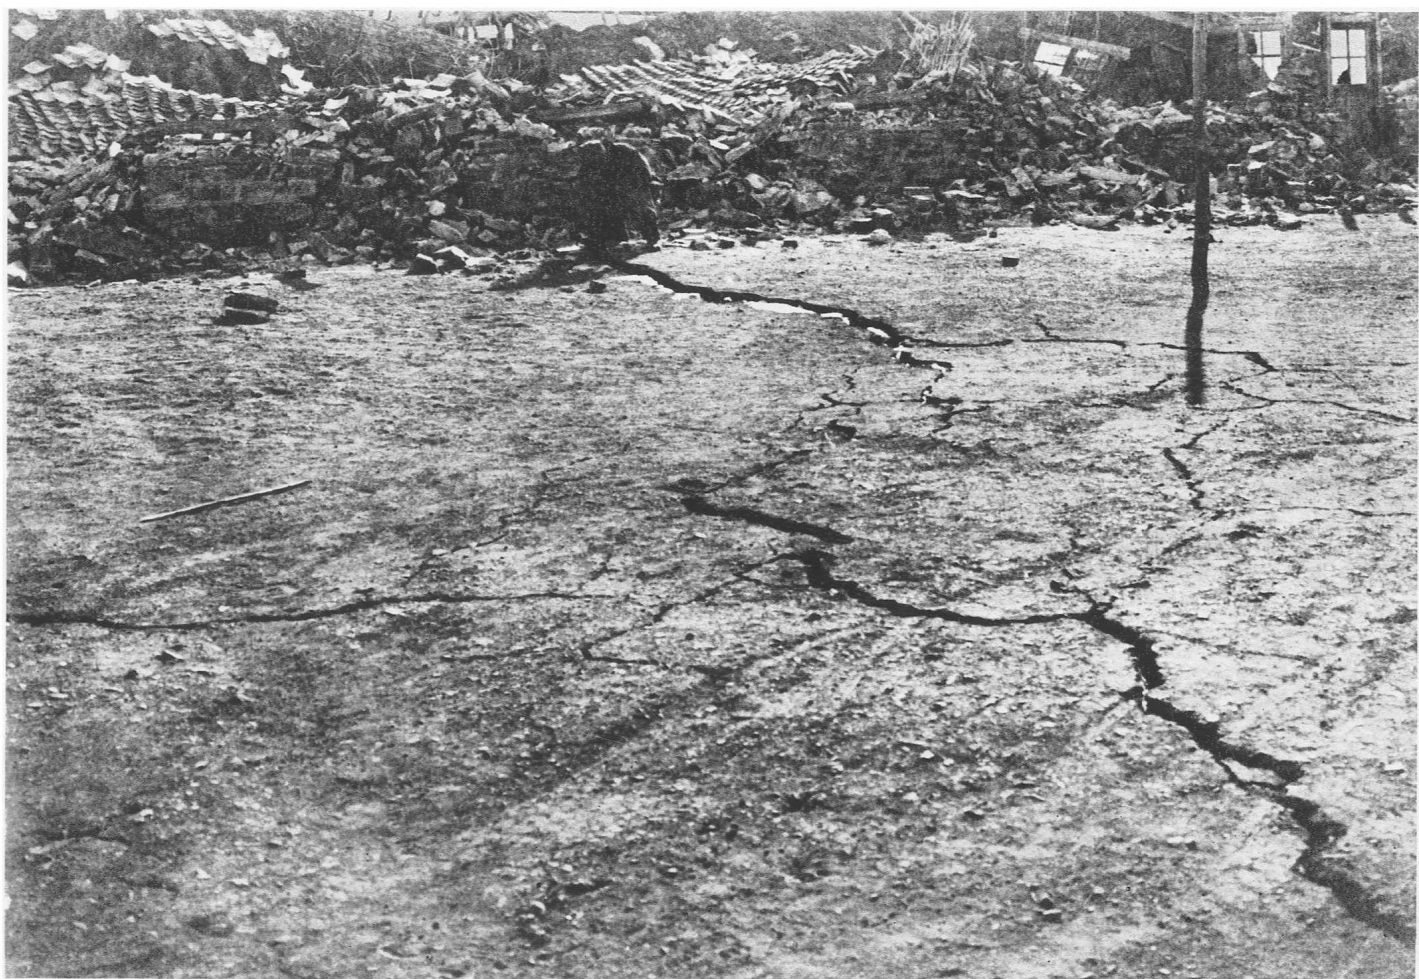
4. 海城县岔沟公社顾房身河西小学。地面出现两组主要的地裂缝，一组近南北方向，一组近东西方向，缝宽5—15厘米，可见深度1.35米。砖木结构的校舍坍塌。

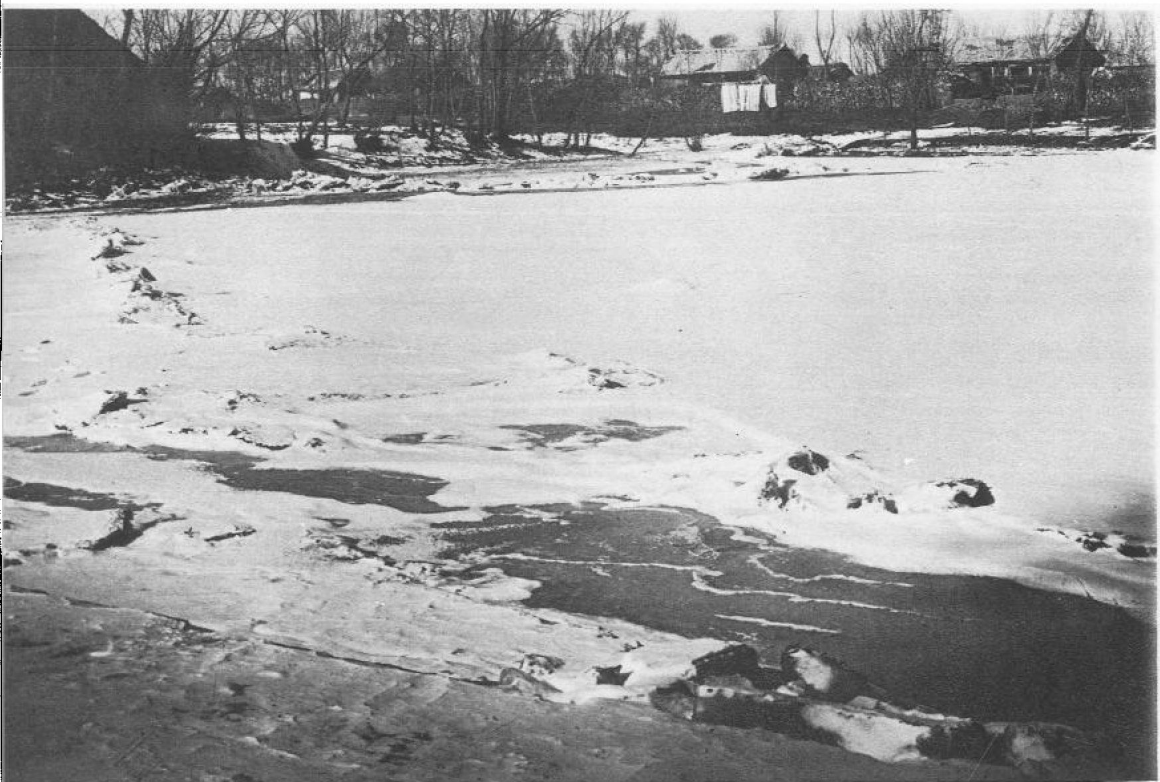
5. 海城县感王公社东感王大队  
后街养鱼池。地裂缝通过养鱼池时，  
使厚 0.5 米的冰层拱起。

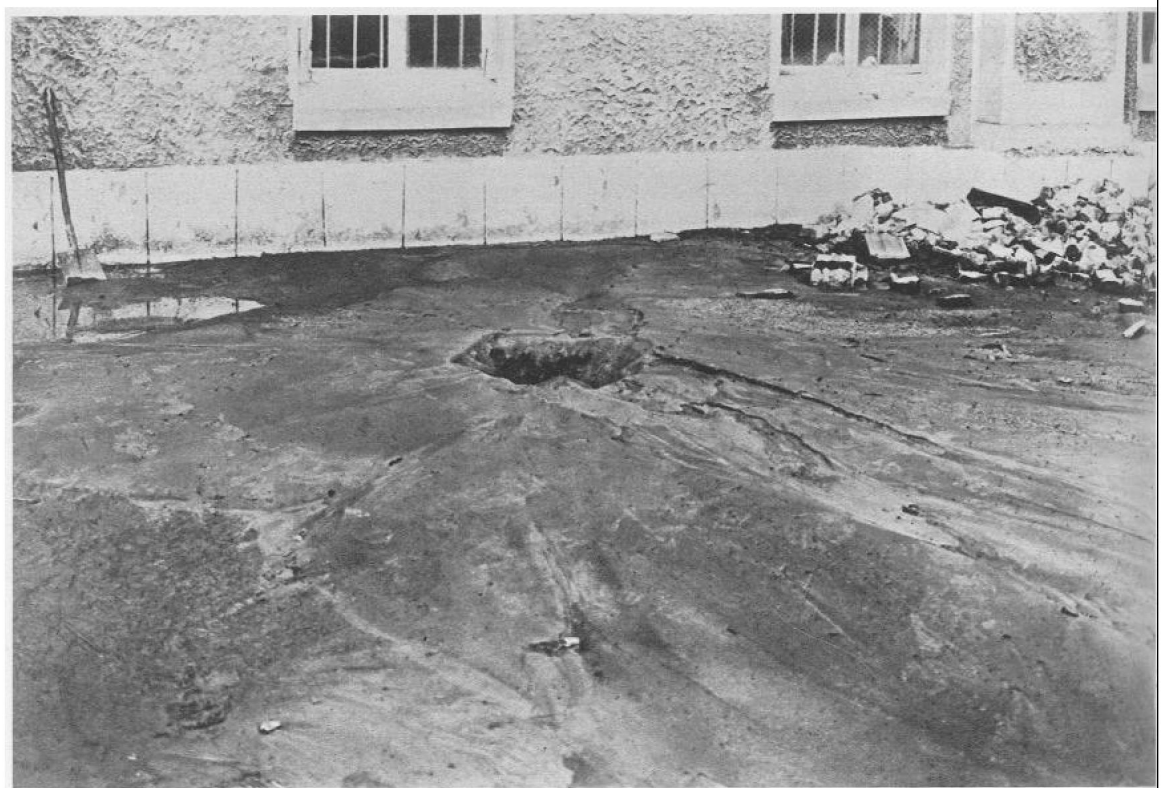
6. 海城县八里公社。从机井孔  
向外喷水冒砂，形成直径约 3 米的圆  
锥。

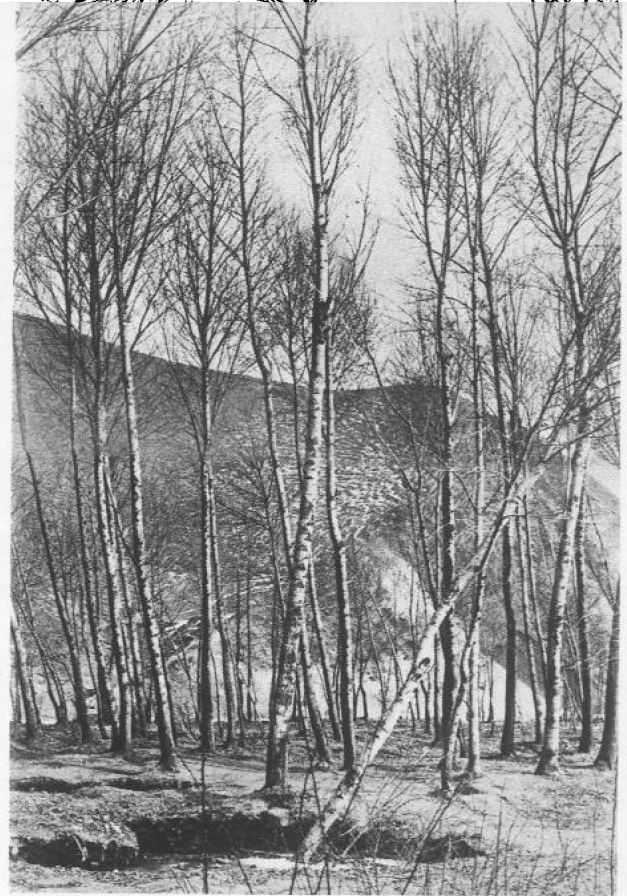
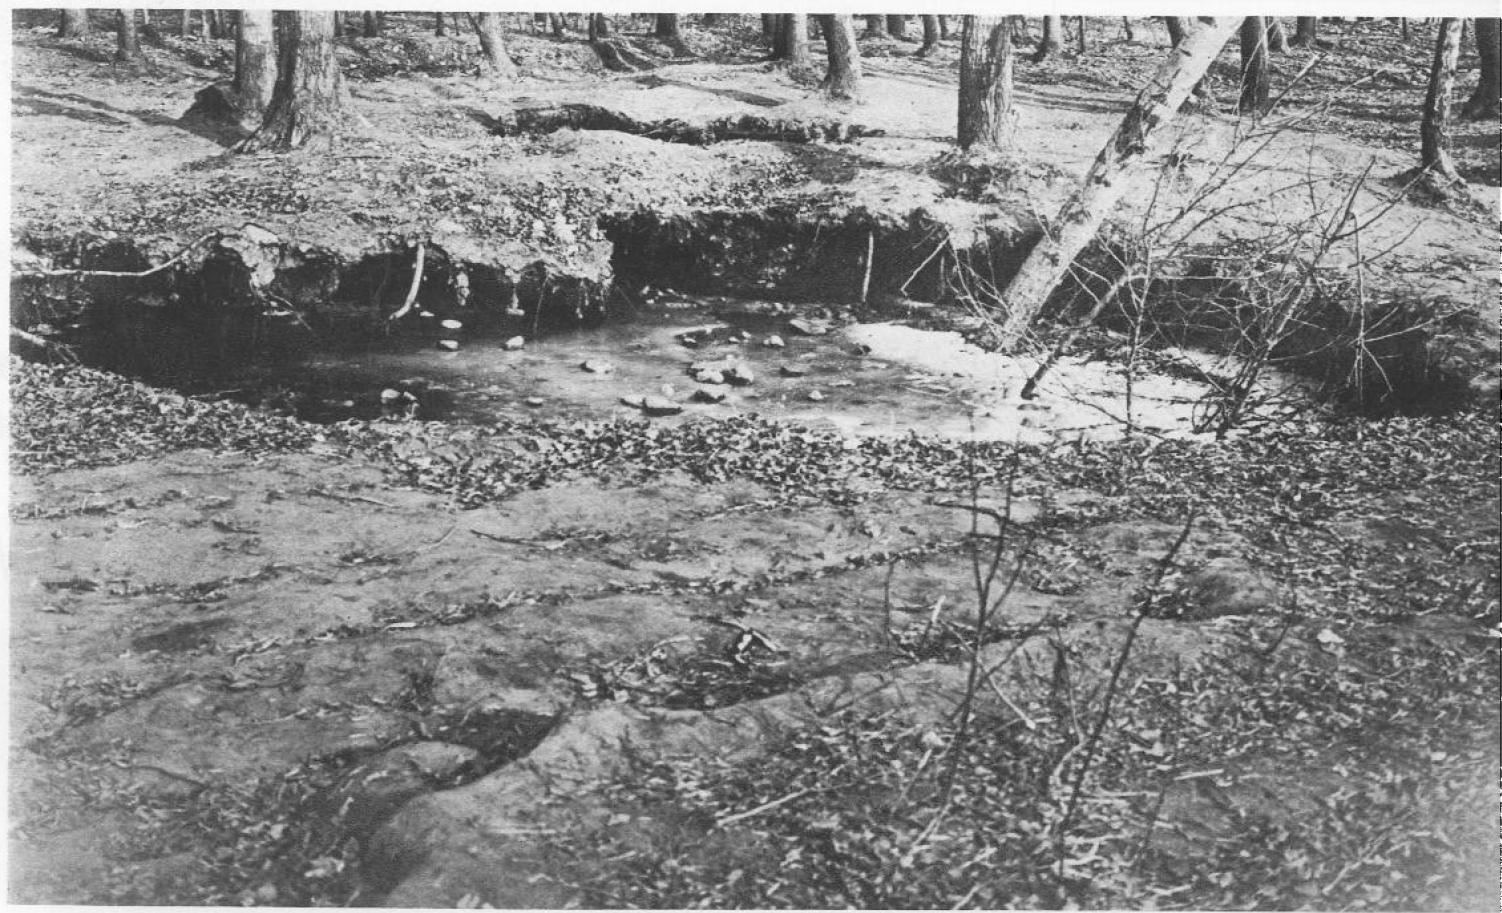
7. 海城县孤山公社南的陷坑。陷坑近椭圆形，长径 7 米，短径 5 米，陷坑壁为未胶结的卵石层。15 米高的杨树陷入坑中，仅露出约 2 米的树梢。左侧照片为其远景。
