# 建筑工程常见质量问题 防治详解与实例

邹泓荣 邹北龙 编著

本书总结了作者多年来对建筑工程常见质量问题防治的经验,对建筑工程中地基沉降、钢筋锈蚀、结构失稳、防水部位渗漏等常见质量问题的产生原因、危害程度、处理与加固、预防措施等多方面进行了详细介绍。全书共分5章,内容包括地基基础工程、钢筋混凝土工程、砌体工程、钢结构工程、建筑防水工程等。

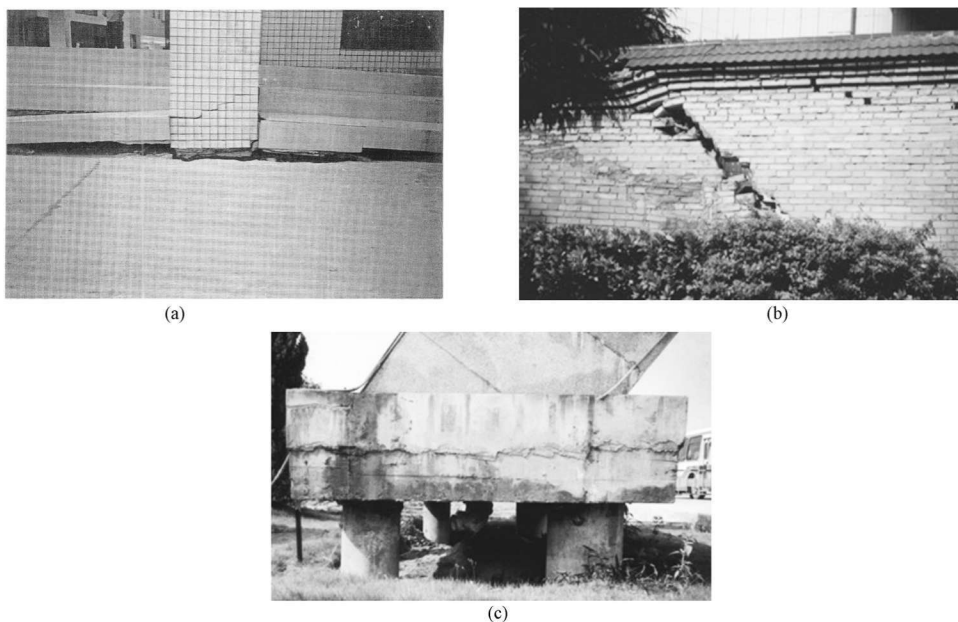
图 1-1 有关地面下沉的照片

（1）大面积地面下沉事故。珠江三角洲大面积地面下沉带来的灾害十分常见，房屋室内地面、室外散水台阶、道路、地下管线等建成之后不久便下沉开裂（图 1-1）。地面下的软土层的固结沉降少则几年，多则十几年、几十年，趋于稳定的时间拖得很长，严重影响使用和维修。

某市汽车修理厂 5600m<sup>2</sup> 车间，造价 100 万多元的防滑地面（其下仅有素混凝土垫层，再下是新填土和淤泥层），建成不久便弯沉成一片“波浪”，厂方投诉称“地无三寸平”，车间地面在柱边相对不下沉，柱网中心凹陷（最大凹陷达 200mm 多），严重影响使用。地下风管、水管多处破裂，又花费十多万元将之改装到地上。

某市高层建筑场地，填土厚 2~3m，经分层压实已 5 年；其下淤泥层厚 13m，虽经塑料板排水和堆载预压处理，但时间太短。建成后室内地面、地下管线、道路等仍下沉达 300mm 左右，造成首层改做钢筋混凝土梁板结构地面，首层设备安装、地下管线返工重做，

(a) 散水、台阶弯沉；(b) 围墙不均匀下沉；(c) 承台、桩基显露

公共建筑、工厂较大面积的地面、地下管线, 散水台阶、道路等, 若直接设置在未经地基处理的新填土、厚淤泥层上, 其大量的沉降和不均匀沉降是必然的。因此, 应按公式  $s = \sigma_z H / E_s$  考虑大面积新、厚填土造成厚层软弱土的固结沉降, 重要建筑应采取有效的地基处理方案。

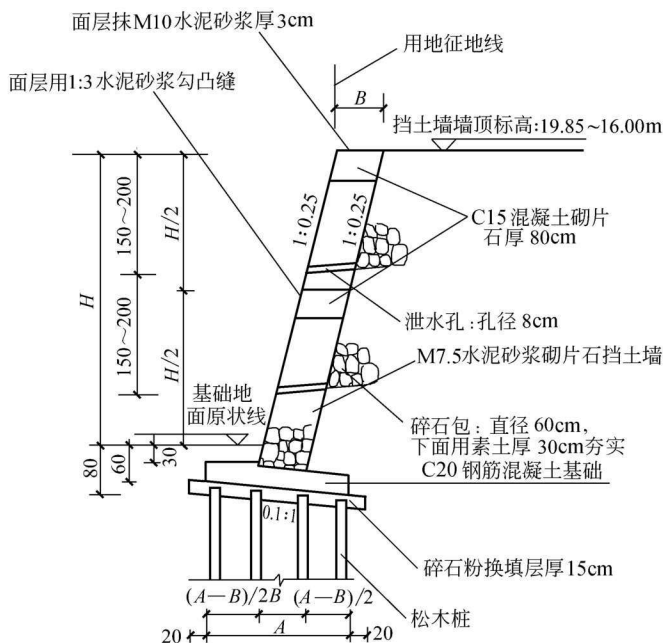
图 1-2 挡土墙结构原设计图

某建筑群南面靠山，西、北面靠鱼塘，山脚下流塑淤泥层厚达 10m 余。采用南挖山、北填土，造出 193 亩平地，其西北角填土厚达 8~9m。该场地西北边坡采用仰斜式挡土墙，最大高度 9.85m（相应墙厚 1.7m），如图 1-2 所示，原基础采用 4m 长松木桩，后改为 12m 长、 $\phi 250\text{mm}$  锤击沉管灌注桩。施工过程中，在完成基桩约 400 根时，因捕鱼抽干水塘，由于桩基位于新填土上，桩间土开裂，并随鱼塘降水全线滑塌，基桩倾斜断裂，全部报废。后经研究，加征几亩地，改为砌石护坡方案。施工队开始大规模加填土，筑造 1:1.25 土坡。当土坡接近填成时，边坡突然大面积滑坡，塌方量达  $7560\text{m}^3$ ，塌方冲进鱼塘 10m 余，原坡顶后 30m 范围内地面严重开裂，如图 1-3 所示。

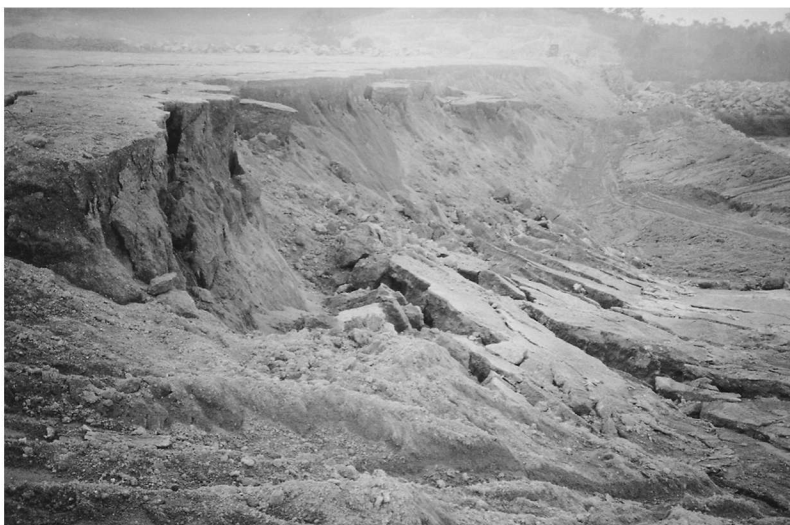
图 1-3 大面积滑坡后的照片

4) 淤泥层的强度低, 天然地基上浅基础承载力特征值一般为 50~80kPa, 不能承受较大的荷载。否则, 就有可能出现地基承载力不足而引起的局部剪切破坏, 乃至整体剪切破坏 (整体滑动)。因此, 高填土、厚淤泥的边坡, 其临空面的淤泥层容易被挤出, 造成大面积滑坡。挡土墙设计既要考虑竖向的较大的不均匀沉降, 也要考虑淤泥的横向挤出或从挡土墙底整体滑出。对于软土的岩土工程评价, 应包括“判定地基产生失稳和不均匀变形的可能性。当建筑物位于池塘、河岸、边坡附近时, 应验算其稳定性”。

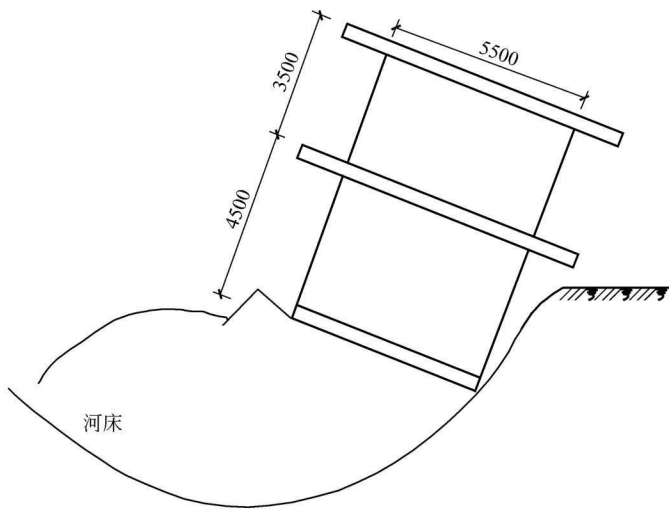
图 1-4 滑坡后的楼房倾斜状况

某两层民房建在小河涌边上，无打桩。于主体建成的当天中午，楼房便倾斜成如图 1-4 所示的样子。

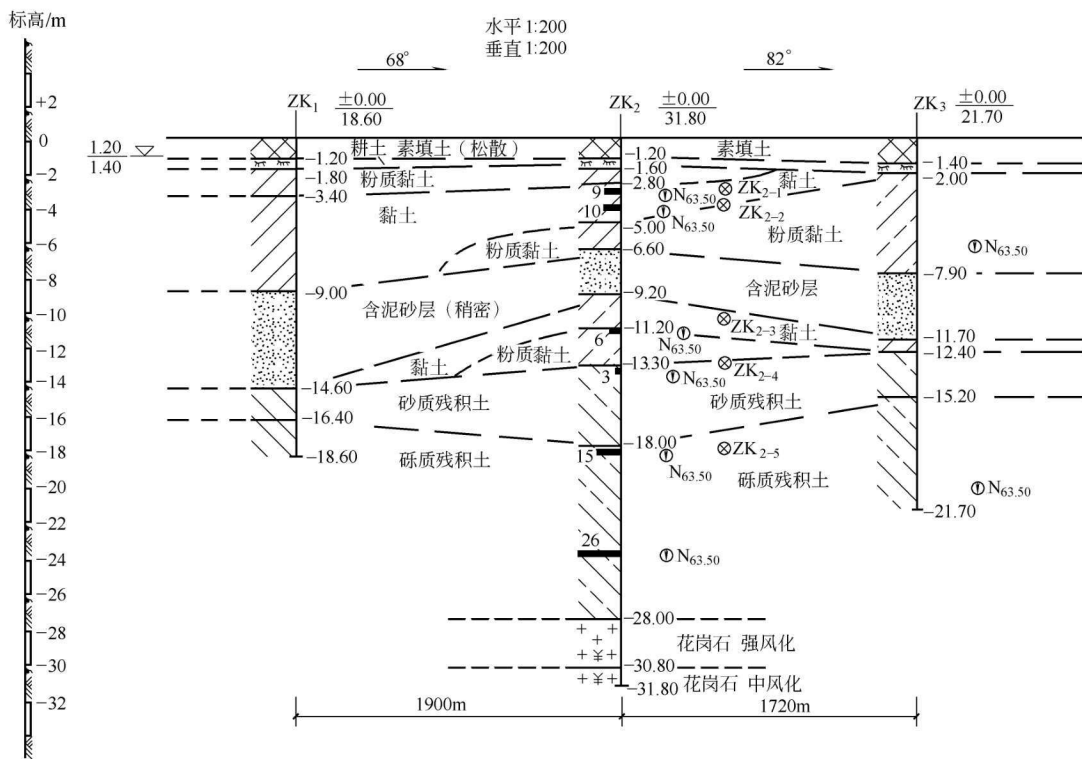
图 1-5 某轻工厂房工程地质剖面图

某轻工厂房场地地质情况如下: 耕填土层厚 2.8~3.4m, 可塑坡积层厚 10.4~12.8m (其中夹砂层厚 2.6~5.6m), 可塑~坚硬砂砾质残积层厚 4.0~14.7m, 强风化花岗石层在 28m 以下, 中风化花岗石层在 31m 以下, 如图 1-5 所示。地下水位在 1.4~1.6m 以下。采用挖孔桩, 设计桩长 16~18m, 持力层为坚硬砾质残积土层 ( $f_0=380\text{kPa}$ ),  $\phi 1200\text{mm}$  桩  $R_k=3000\text{kN}$ ,  $\phi 1600\text{mm}$  桩  $R_k=4500\text{kN}$ 。

施工过程中, 大部分已挖至 12~16m 深, 但由于地下水很大, 很难抽干, 井壁大量溶泥塌方, 致混凝土井壁脱空下陷, 无法挖掘桩端扩大头。勉强成桩 27 根, 其中的 29 号桩,  $\phi 1600\text{mm}$ ,  $l=15.4\text{m}$ , 进入砾质残积层 0.2m, 当静载试验加荷至 5760kN 时, 沉降量为 5.76mm; 当加荷至 6480kN 时, 沉降量为 42.53mm, 其承载力仅达到设计要求的 64%。于是, 对于剩余 25 根桩, 改为钻孔桩 ( $l=20\text{m}$ , 已到全风化层)。其中的 19 号桩抽芯结果, 桩底仍有 50mm 沉渣。该厂房因改变桩型、加大承台等, 多花 50 万元; 原设计 5 层, 后改

2) 残积土中的长石已风化成黏土。水稳性极差,遇水极易崩解,失去强度。挖孔桩内,残积土已解除埋藏应力,如有地下水渗流,残积土容易发生崩解变成溶泥(砂质、砾质黏性土的溶泥中夹杂着许多砂砾颗粒,但不能称为“流沙”),不断抽水,不断溶泥,桩底稀泥无法清净,桩端承载力大大降低,还可能因溶泥坍方危及作业人员和造成地面塌陷。因此,地质勘探资料应作残积土崩解试验,搞清地下水赋存条件,作出富水性评价、开挖时涌水量估计、挖孔桩可行性研究。挖孔桩试挖成功之后,才能大面积铺开。
