# 道孚县地震工程震害调查资料

(平房部份)

四川省建筑勘测设计院设计四室

一九八一年四月

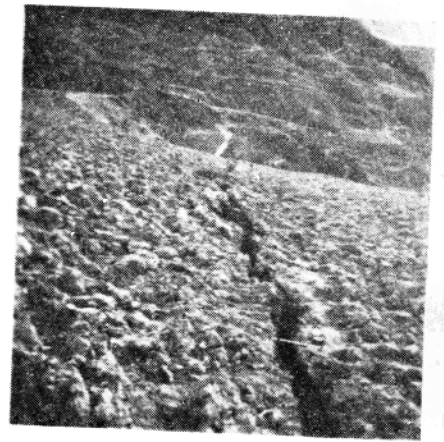
图三

震中附近地表变形明显、沟壑、沙湾一带地裂横穿山体，山坡处出露新泉。鲜水河滩、地裂较多，延伸方向平行于鲜水河，且多处有喷砂冒水现象，喷出物为灰色有机质粉细砂。农田里有一地裂宽约 25 厘米，深约 80 厘米（见图三）

长达 200 米，并有隆起凸包。

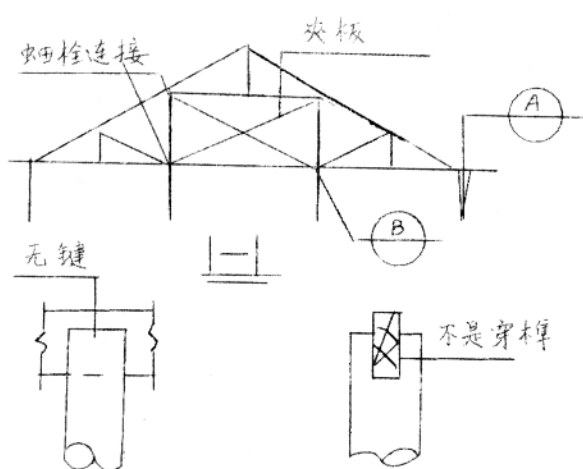
图1. 水电厂营业厅

(1) 水电厂营业厅图 1, 层高 2.7 米, 係四柱落地, 边柱与穿枋的连接如图 ④, 未固柱脚。围护垭外为半砖台板条垭, 内板条垭, 震后中柱折断图 ⑤ 查撞木架横向偏斜。

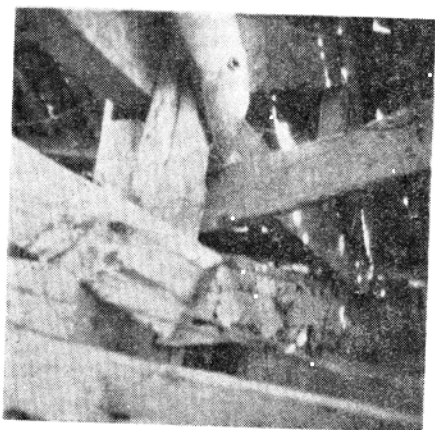
图 2

(2) 县车队汽车检修房, 7 柱落地, 柱与基础未固定, 图 2, 外围半砖台板条垭, 内板条垭, 震后柱间无板条垭者移动 2 厘米多图 3, 其相邻柱间有板条垭者仍平移 0.5 ~ 0.8 厘米。

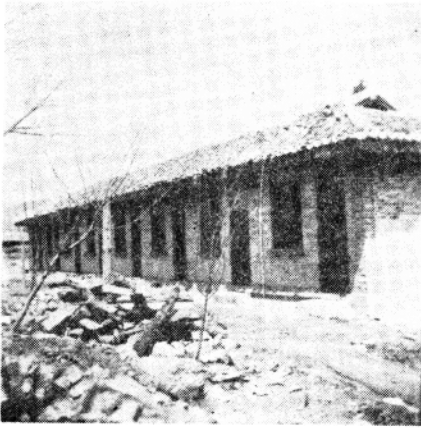
图 4

(1) 气象站宿舍, 层高 2.7 米, 五柱落地未固柱脚, 外围 24 砖抱柱, 内隔垭为板条垭, 外垭顶设有钢筋砖圈梁图 4, 震后外纵垭面沿每间木柱产生竖向裂缝图 5。转角处, 纵垭局下倒塌。

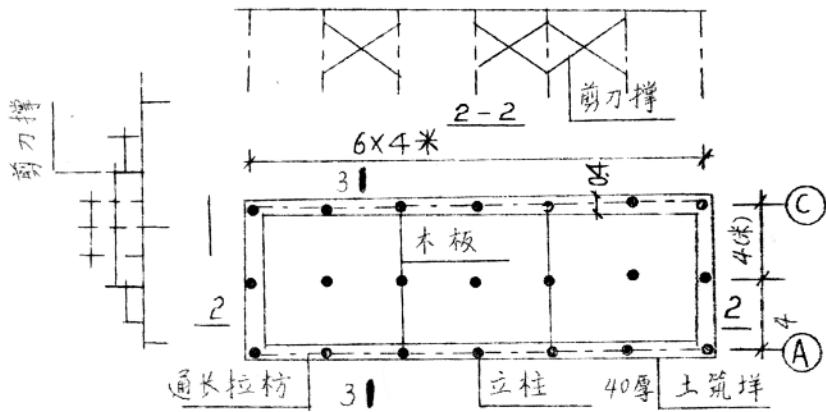
图6 农机公司仓库一

(2) 农机仓库图 6, 层高 4.5 米, 三柱落地未固柱脚, 外围

土筑垭色柱，内隔木板横垭，震后前后〔A〕〔C〕轴〕外纵土筑垭大下倒塌，木柱榫处折断。图7。

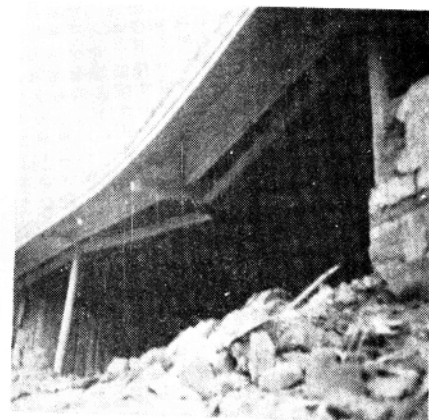
图7

的在体性。二则地震开始时木架与垱体同时发生晃动，由于屋顶重易都支在木柱上，木架又不够刚强，以致木架比垱体晃动得利害，而垱与柱连接又差，因此垱与架各自振动，所以二者相互撞击。再则未固柱脚，虽有板条垱仍变形移动，如实例（一）（2），以致轻则使外纵垱沿柱产生竖向裂缝如例（二）（1），至则在竖向裂缝产生后大半或局部倒塌如实例（二）（2）。同时由于土垱体，垱高且厚，它的地震力作用于木架上，也加剧了木架的变形，再加木柱穿榫处断面的削弱，致使木柱榫处折断，但柱虽折断架仍未塌图7。

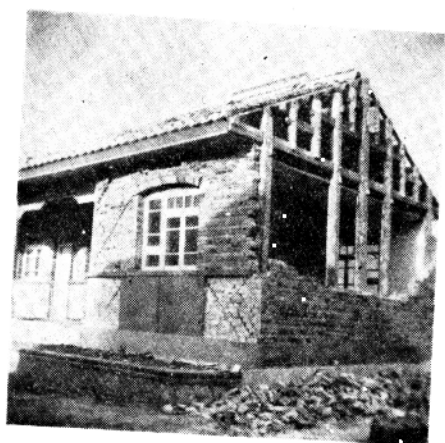
图 8

五柱落地，外围 24 砖墙，内板条墙，墙顶无圈梁，震后两端山墙倒塌，纵墙上窗间墙出现斜裂缝，X 裂缝图 8。

（四）水平地震力和垂直荷载引起的主拉应力超过砌体抗主拉应力强度而产生的斜裂缝，X裂缝，一般甚为普遍。

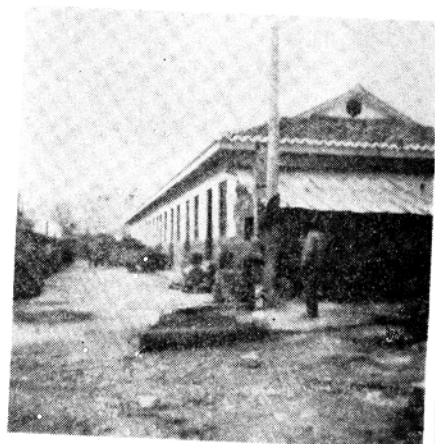
图 9

(5) 紧相邻县车队汽车检修房 79 年 10 月修好的县车队宿舍，混凝土地坪五柱落地，柱卡于 60 厘米高片石基础内，外围半砖台板条墙，内板条墙，震后其内外抹灰板条墙仅有微裂而未脱落图 9。

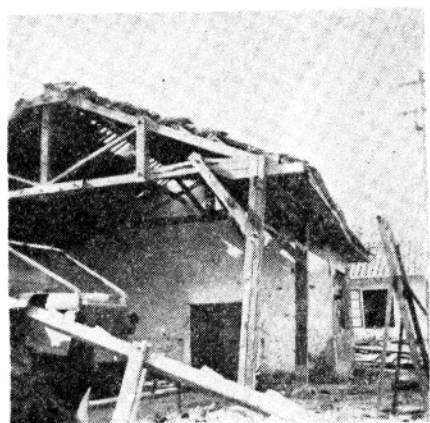
图 12

(1) 林业局汽车修配房、层高 3.6 米，木柱豪氏架，柱架间用木夹板夹住下弦图12未固柱脚图13，半砖台板条围护垱，最大横垱间距（19 米）五间，震后架塌，房架下弦破裂。

(一) 柱架间的斜夹板未连在上弦节点处，木柱强度又未设防考虑，地震时下弦同柱的顺木纹抗剪强度不足，重则被剪弯破坏而倒塌，轻则未倒。

下弦却被剪弯破裂，其柱脚虽未固定並未移动如实例(一)(1)

(一) 柱与架间加斜撑，并注意核称斜撑与架柱连接点的强度。

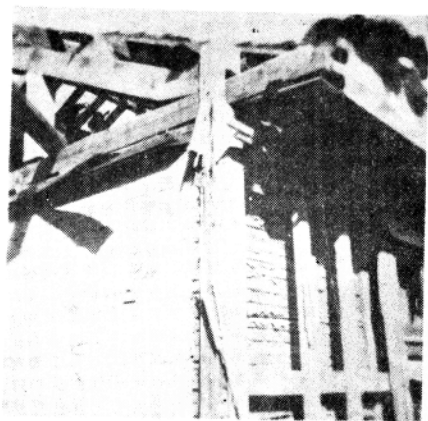
图 14

(1) 兵站宿舍、层高 2.8 米，木柱人字架，架下弦穿于木柱顶图 14，已固柱脚图 15，内外半砖台板条埕，剪刀撑及水平系杆相互隔间设置，剪刀撑与架系钉结，檩与架及檩与檩无连接，震后 8 榀房架 7 榀沿纵向倾侧图 16。

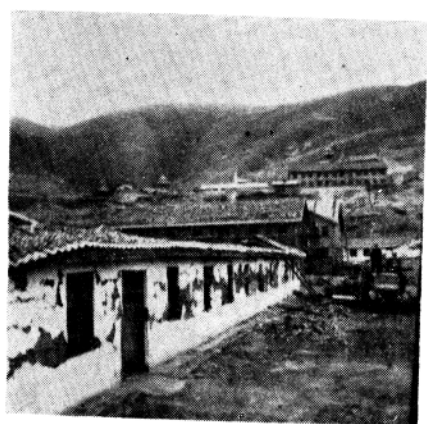
图 16

(二) 横向屋架间垂直支撑与房架系钉结，檩条与檩条及檩条与房架无连接，架与柱的连接仅作穿榫处理，以致在纵向水平地震力作用下房架侧向失稳而倾倒如实例(二)(1)

(三) 纵向连接和纵向抗侧力构件强度应有足够保证。

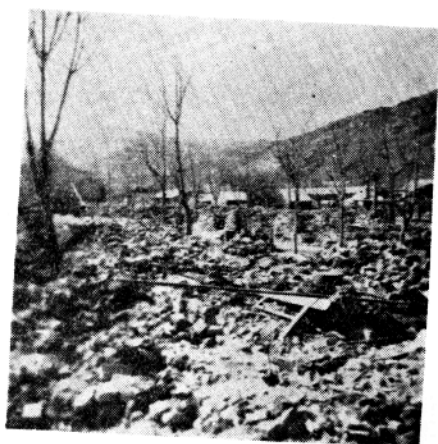
图 17

(2) 14团16幢砖包柱人字架的办公营房全下倒塌图17

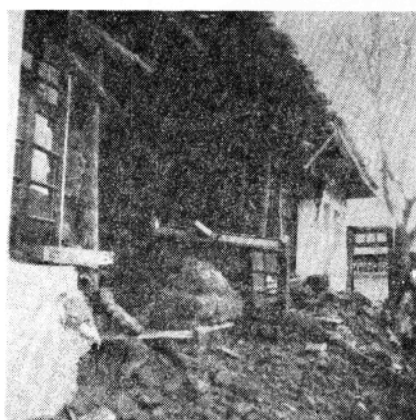
图 19

(4) 群运社办公室层高3米，窗台下土筑、窗台上土坯，55厘米厚包柱，人字架图18，震后④轴的③~⑤轴段中下包柱立柱图19。

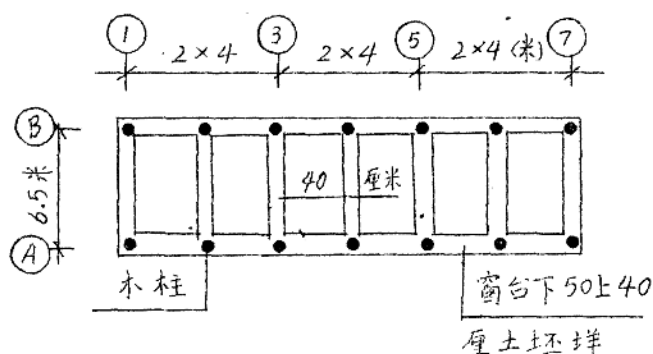
图20 县革委招待所

窗台下50厘米窗台上40厘米的土坯垱色柱。人字架。隔垱40厘米土坯图20震后④轴的③~⑥轴段纵垱外倾。

(三) 砖或土包柱与穿逗木架的垱色柱相似，垱面在木柱处沿柱竖向裂缝产生后，重则由于架与木柱系简单的榫接，柱脚又未固定，故柱上下均为铰接，构架系可变体系，必然使构架失稳而倒塌。轻则垱倒柱立。但其破坏程度，亦与房屋侧向刚度有关，横垱越多那么房屋的侧向刚度就好，从而抗震性能就好，如县革委招待所，仅有外纵垱外倾，而五开间无横垱的车站仓库就倒塌。

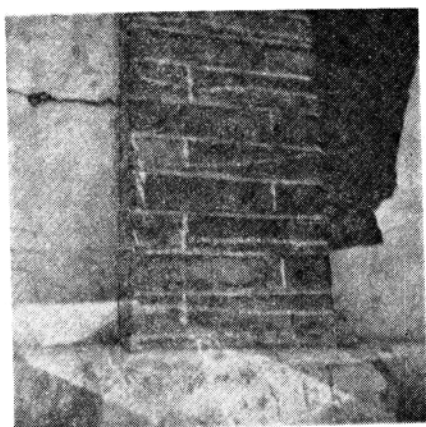
图 23

(2) 新华书店營業 7 圖 21, 层高 3.0 米, 人字架,  $37 \times 49$ 、 $49 \times 49$  厘米獨立磚柱承重, 白灰砂漿砌築, 40 厚的內外土坯垆圖 22, 震後 ⑥ 軸室外 ④ 軸室內的 ②~④ 軸柱腳水平灰縫破裂圖 23

倒塌，轻则如新华书店，横垅间距较远的 $37 \times 49$ 厘米的中间下份砖柱，柱脚灰缝受弯破裂。或如商业局宿舍，架与柱未锚固，其内虽有隔垅，但其垅为下土坯上板条垅而实以空旷房屋的砖柱外倾；或在内隔垅的土坯垅顶标高处柱受弯破裂。再如人民银行宿舍，虽在砖柱的纵横向都有齐柱高的土坯垅，也由于屋面重量都集中于柱顶，而架与柱未锚固，屋架支座可以在柱上自由滑动，故地震力平行于横垅时，使内土坯横垅与柱联结处产生很大拉力，土坯横垅与砖柱又无可靠拉结，故易分离，这时横垅虽为土坯，但其平面内的刚度很大，变形相对为小，故使砖柱外倾。

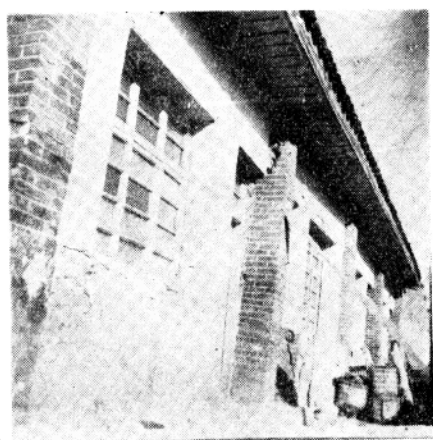
图 24

(3) 商业局宿舍，人字架  $37 \times 49$  厘米独立砖柱承重，外围垭窗台下 50 厘米上 38 厘米的土坯垭，内每间横隔垭为下 38 厘米土坯垭上双面板条垭，震后砖柱外倾，柱身断裂图 24

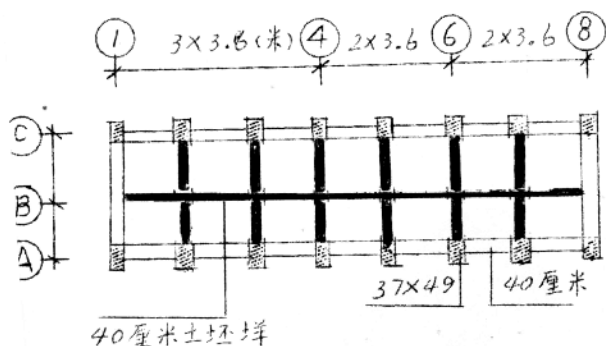
图 25 人民银行宿舍

(4) 人民银行宿舍，人字架  $37 \times 49$  厘米独立砖柱承重，柱架未锚固，外内 40 厘米厚的土坯垭，震后 A 轴的 ④ ~ ⑥ 轴的砖柱外倾图 25

(三) 木屋架与柱应有可靠的拉结。

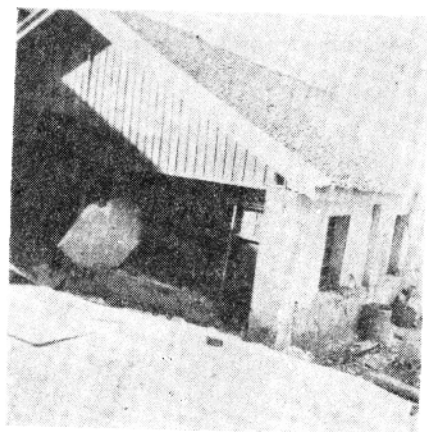
图 26

(5) 商业局厨房食堂，层高 3.0 米，跨度 9.5 米，人字架 49×49 厘米，独立砖柱承重，外窗台下 50 厘米土筑垡上 30 厘米土坯垡，震后端山垡倒塌图 26

(二) 山垅的倒塌，主要由于材料不同，垅与架一般都无连接，垅与柱就有连接亦不牢，故在水平晃动下，失稳倒塌。

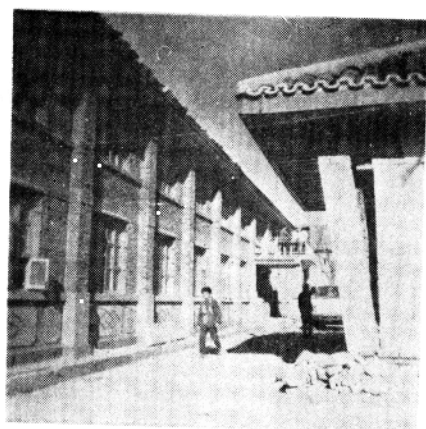
图 27

(6) 县革委农资工商办公室，人字架 37×37 独立砖柱承重，白灰砂浆砌筑，内外土坯垡，坡水屋面，震后转南砖柱外倾。图 27

(三) 角柱的倾斜，主要由于转角架一端置于砖柱未锚，一端置于横架上未固牢，地震力作用下致使屋面对角柱产生推力引起角柱倾斜。
