宁夏火灾调查

宁夏火灾调查案例选编

宁夏公安消防总队 编

宁夏银川市兴庆区 “5·29”银川旧货市场火灾

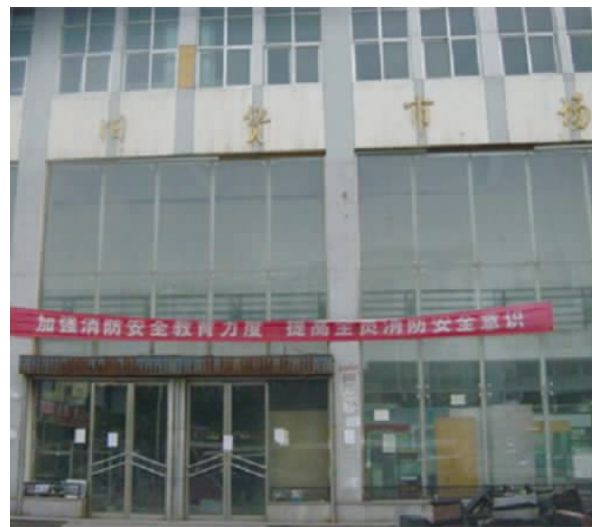
图 1 火灾现场东立面图

2. 市场南、北侧二层所有窗户有烟熏痕迹,窗户上的玻璃全部破碎(消防队员在灭火时击碎排烟)。烟熏痕迹北侧较南侧严重,市场南侧二层所有窗户铝制框架完好,无火烧变形。如图 2。

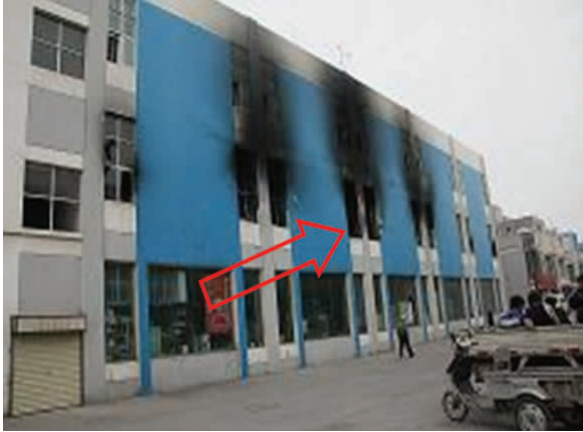
图2 火灾现场北侧二层窗户

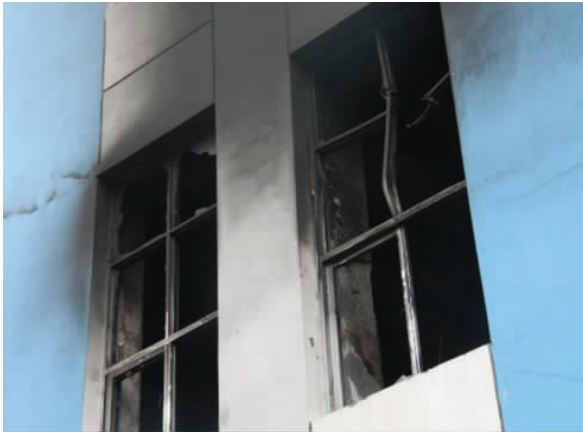
3. 市场北侧二层窗户由东向西第四、第五个窗户铝制框架已烧化,玻璃全部掉落;第二、第三个窗户及第六、第七个窗户玻璃炸裂,铝制窗框基本完好。如图3、图4、图5。

图3 火灾现场北侧二层第二个及第三个窗户

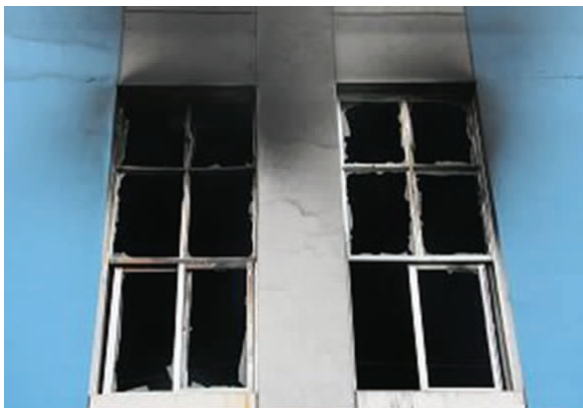
图4 火灾现场北侧二层第六个及第七个窗户

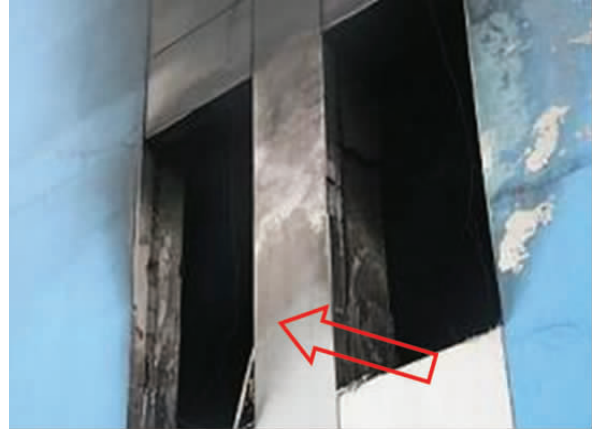
图5 火灾现场北侧二层第四个及第五个窗户

2. 北侧东起第三、第四窗户铝制框架烧毁最为严重，玻璃全部掉落。

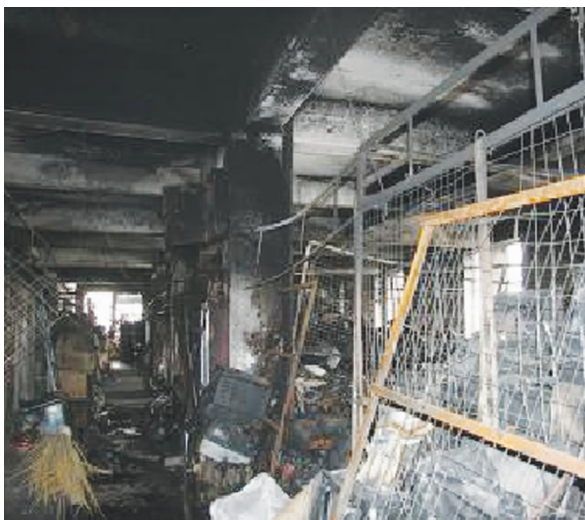
度脱落、烟熏痕迹。二层部分商户摊位铁丝网隔门未受到破坏,南北走向通道的东、西两侧地面上有明显的火烧残留物以及顶部照明灯及其电器线路。如图7。

图7 火灾现场二层北侧商户摊位过火照片

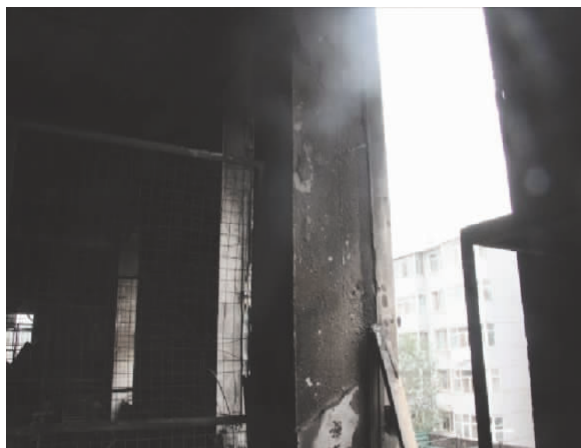
4. 该市场内二层北侧商户摊位、货物火烧、烟熏程度重于中间位置,东侧中间稍向北处重于其南、北两侧。该市场北侧窗户受火烧后只剩下窗框残留物,可见外部光线。如图8、图9。

图8 二层北侧窗户受火烧后只剩下窗框残留物

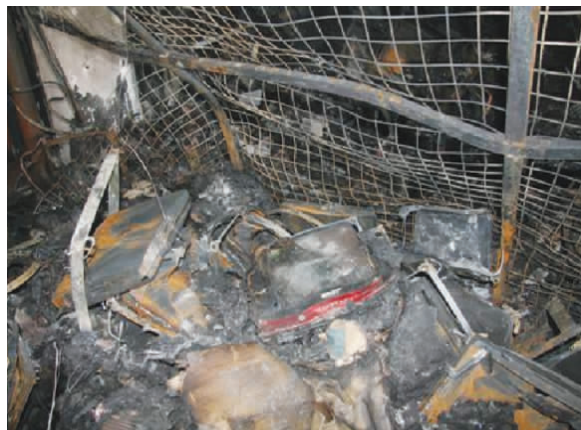
图9 二层商户摊位被烧毁的旧家电

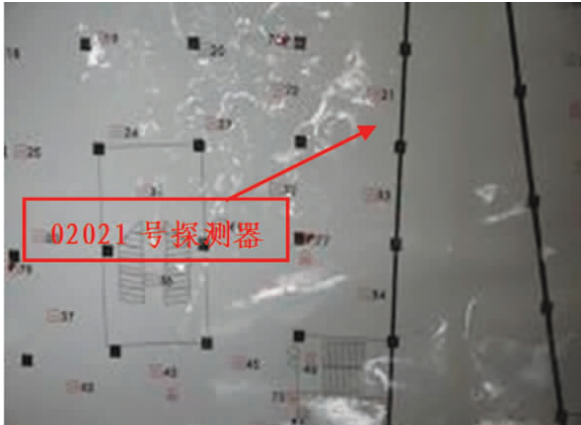
5. 调取该建筑火灾自动报警控制柜打印记录, 显示最先由二层大厅北侧 02021、02033 号感烟探测器报警, 02021 号感烟探测器位于 44 号商铺上方, 02021 号感烟探测器位于 47 号商铺上方。如图 10、图 11。

图 10 二层火灾自动报警系统探测器点位图

4. 着火时距离45号商铺北侧最近的火灾自动报警系统02021号感烟探测器最先报警。

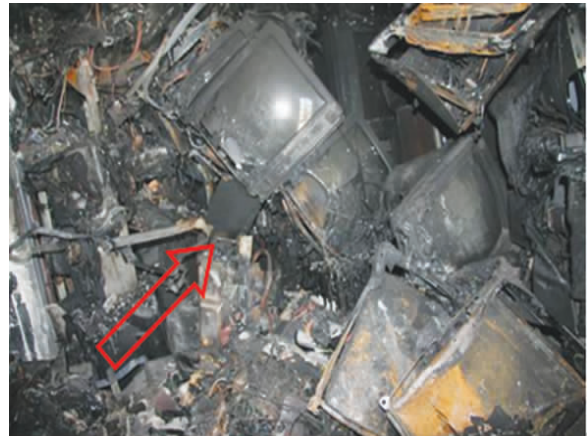
1. 对市场二层北侧商铺进行勘查, 由东向西第一间商铺(48 号商铺)堆放电视机, 火烧后残留物电视机面向西一侧塑料熔融, 向东一侧完好。由东向西第二间商铺(47 号商铺)堆放电视机, 电视机向西倒落。如图 12。

图 12 第二间商铺电视机向西倒落

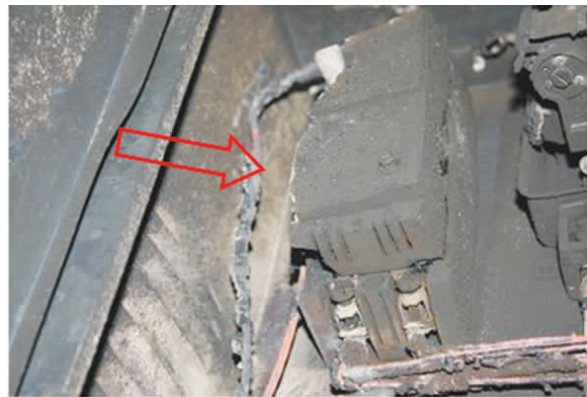
2. 第二、第三间商铺(47 号商铺与 46 号商铺之间)南侧铁丝网向东倒落, 在由东起第二间商铺西侧立柱上有一配电箱, 配电箱内有一空气开关和五块电表, 该配电箱处于关闭状态; 空气开关西侧烧毁, 空气开关进线为两根多股铜线, 绝缘保护层已被烧毁。空气开关西侧已烧毁, 空气开关按钮处于中间位置。如图 13。

图 13 由东起第二间商铺西侧立柱上的配电箱

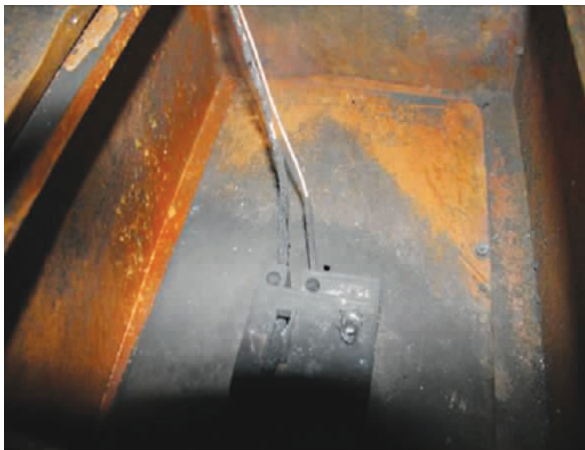
3. 由东向西第三(46号商铺)、第四(45号商铺)间商铺为第三商户,其南侧铁丝网门向南侧弯曲,在第四商铺靠东侧拐角处摔落一配电箱,其下部引出两根铜芯线,铜芯线下部为多股铜线,配电箱内空气开关按钮已熔融,从痕迹看仍处于闭合位置。如图14。

图14 摔落的配电箱

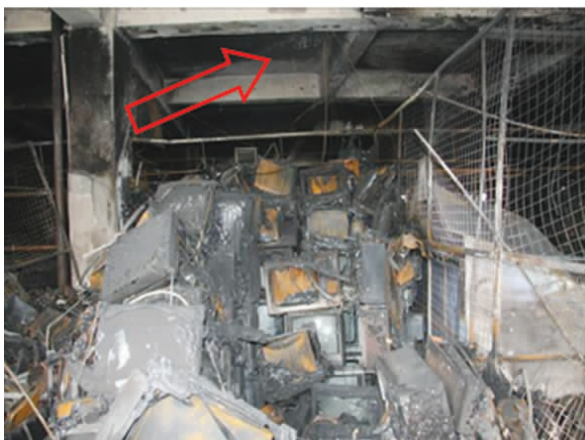
4. 第三(46号商铺)和第四(45号商铺)商铺之间靠北侧铁丝网有一出口。第三商铺电视机荧光屏已炸碎,塑料外壳已熔融,上部重于下部。如图15。

图15 柱子下被烧毁的电视机

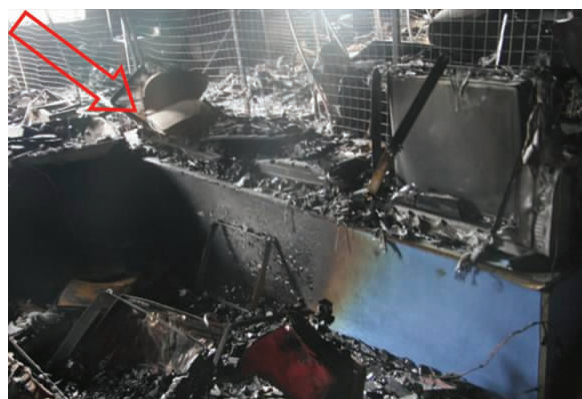
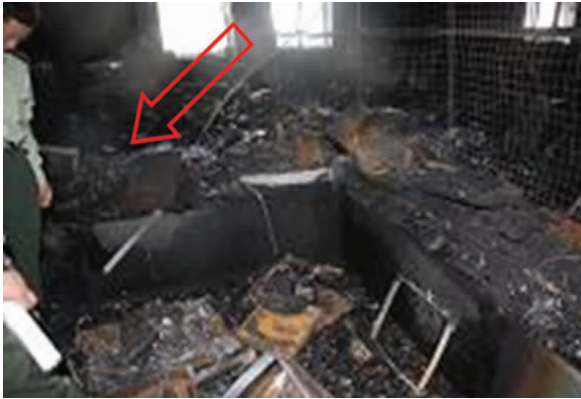
7. 第五(44号商铺)个商铺在东侧靠南侧隔墙处有一电表箱,箱内空气开关两个向上,一个向下,该配电箱处线为多股铜导线,同两根单股铜芯线连接,该商铺前部靠东侧隔墙有一木制柜成“L”形,靠北一侧木制隔板烧毁,上部隔板西侧炭化,西北角木板烧毁。第五个商铺距北墙1m处有一木椅,木椅框架完好,上部电视机向东侧倒落。第四(45号商铺)、第五(44号商铺)个商铺间铁丝网北侧向东弯曲,该处地面掉落一钢管,钢管为火灾报警系统金属保护管。如图17、图18、图19。

图17 “L”形木制柜

图 18 “L”形木制柜

1. 二层北侧44号商铺北侧电视机向东倾倒，L形木柜北侧及西北侧烧毁。周围物品倒塌方向均指向45号商铺北侧。

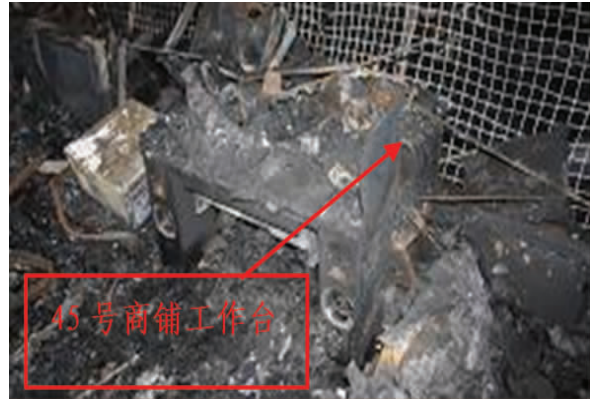
图 21 第四号商铺西侧工作台

铺(45号商铺)东侧靠南侧部位有一木制柜,下部完好,上部有烟熏痕迹,上部电视机向西倒落,第四商铺(45号商铺)西侧铁丝网向东弯曲、东侧铁丝网下部向西弯曲。第四商铺(45号商铺)北侧有一窗户,西侧墙皮脱落,西侧窗框上部烧毁,其余弯曲。如图 20、图 21。

认定起火部位位于二层北侧45号商铺西北侧工作台，经排除其他致灾因素，结合技术鉴定结论，认定：本起火灾系电气线路故障引燃周围可燃物，引起火灾。

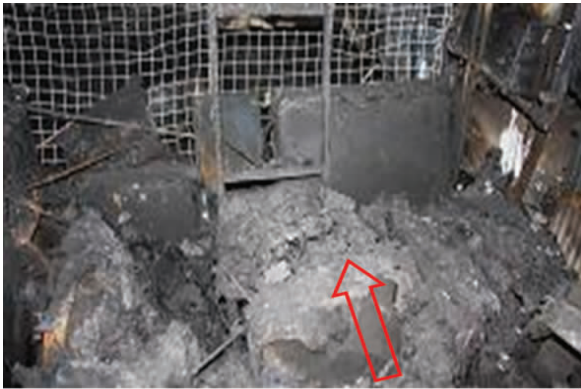
图 19 木椅框架上部电视机向东侧倒落

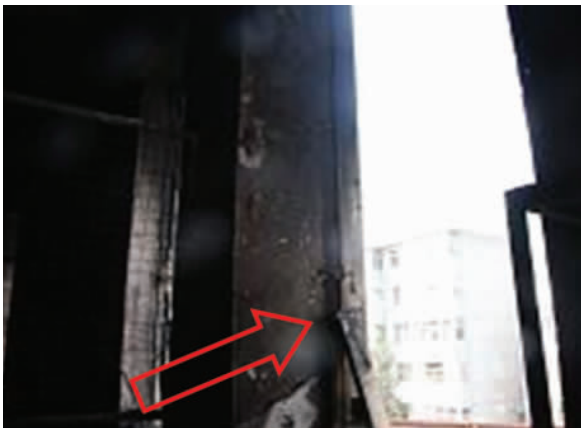
图 20 第四号商铺北侧窗户

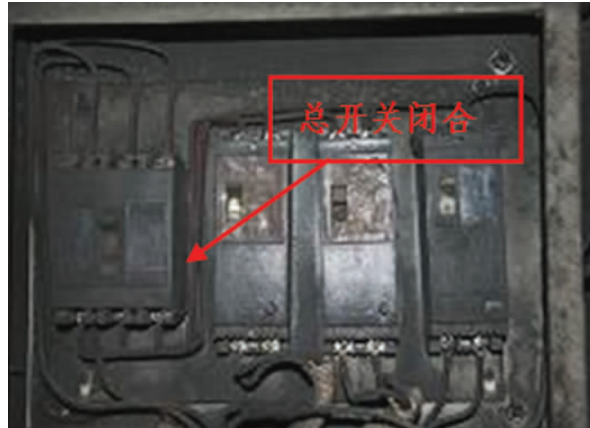
1. 市场二层西侧办公室南侧墙面上有一配电箱,配电箱内由南向北依次有四个空气开关:第一个空气开关控制市场二层所有电路(开关按钮处于闭合状态,断开后还可以闭合)、第二个空气开关控制市场二层北侧所有商铺内用电设备,开关按钮处于闭合状态,但其下部无明显烟熏痕迹。其相邻两个空气开关中间靠下部位置无明显火烧、烟熏的痕迹。第三个空气开关控制市场二层照明用电设备(开关按钮处于中间位置)。第四个空气开关控制市场二层南侧所有商铺内用电设备,开关按钮处于闭合状态,但其下部烟熏痕迹较少。如图 22。

图 22 总配电箱

5. 该市场二层西南侧总配电箱内的空气开关处于闭合状态，市场二层东北侧分户配电箱内有一空气开关按钮处于中间位置，45号商铺东南侧木柜上的插线板上插有两股电源线插头。

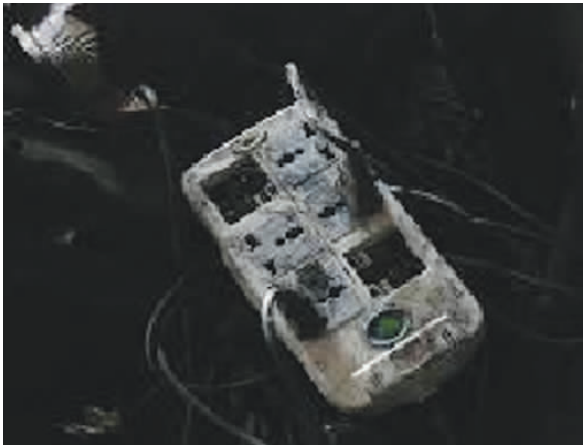
3. 45号商铺东南侧木柜上的插线板上插有两股电源线插头。如图23。

图23 45号商铺东南侧木柜上的插线板

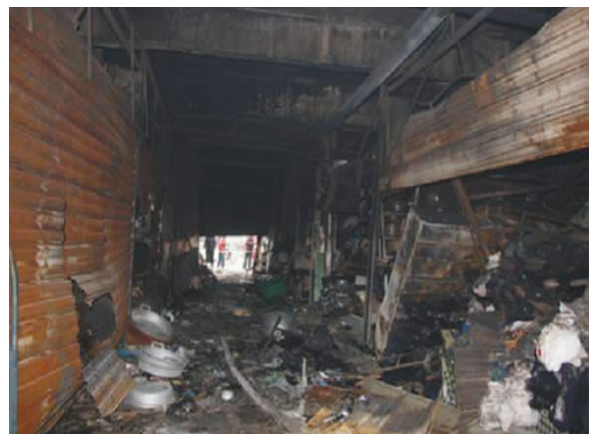
1. 市场内东、西侧商户摊位之间有一南北走向通道,宽度 4.5m。该通道西侧南、北商户之间有一东西走向通道,宽度 4.2m。如图 1。

图 1 商户摊位之间的通道
