# 计算机硬件维修实例集锦

北京科海培训中心  
云南计算机培训中心

## 第一部分

### 系统板、接口电路及电源

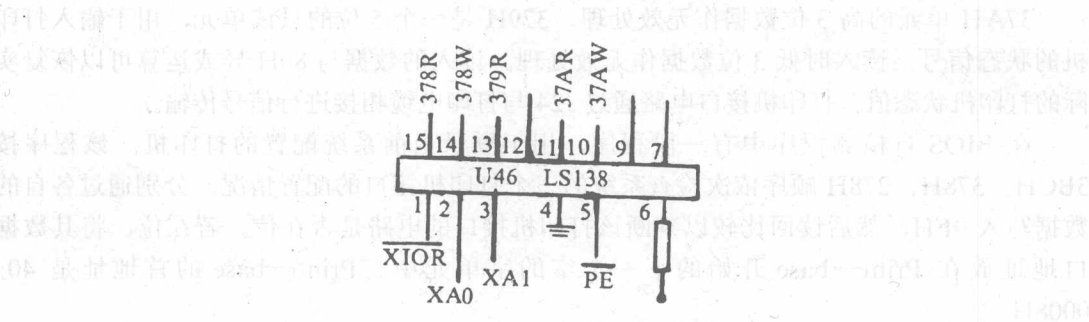
**故障分析及排除：**经检查打印机接口电路所在的多功能板上的扩充 RAM 电路和 RS—232 电路均正常，所以排除共用电路出故障的可能性。打印机电路如图所示。它占用 I/O 地址空间的 378H、379H、37AH 三个单元。其 378H 单元构成一个 8 位自检测数据单元。可以用读 378H I/O 命令读出用写 378H I/O 命令写入的内容，37AH 是一个 5 位的用于产生控制信号的自检测单元。

至此搜索故障的焦点便集中到打印机电路的公用部分。用万用表测量译码寻址电路 U<sub>46</sub>—LS138。在非打印状态，U<sub>46</sub> 的若干输出为常态的低电平逻辑，同时使能以信号 DE = “1”，这是明显的故障。掉换 U<sub>46</sub>—LS138，然后重新开机运行。执行 debug，显示打印机配置情况：
