# 变电二次设备及回路 典型缺陷实例分析

· 云南电网公司玉溪供电局 编

## 一、500kVYX 变远传系数配置错误导致调度端遥测数据显示不正确缺陷

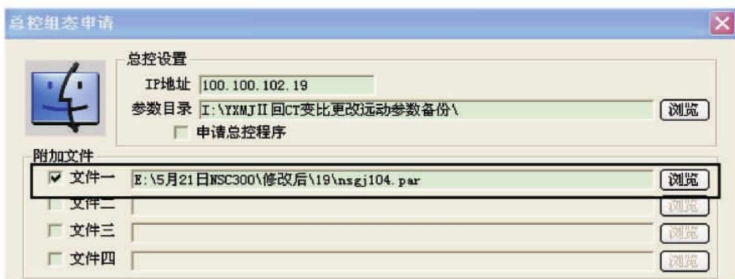
图 1-1 总控组态申请附加文件

500kVYX 变远传网调通信规约为 104 规约,该系统自带的 104 规约 (gj104. par 和 nsiec104. par 文件) 不满足总调的要求,故厂家增加了满足要求的 104 规约 (nsgj104. par 文件),系统自带 104 规约不使用,无配置,该问题厂家并未说明。系统组态申请时必须选择附加文件,如图 1-1 所示,若不选择附加文件 nsgj104. par 则系统默认 104 规约配置为系统自带的。

4. 检修人员自动化巡检时,除核对远动转发表内名称、序号正确性外,还必须检查遥测系数的正确性。

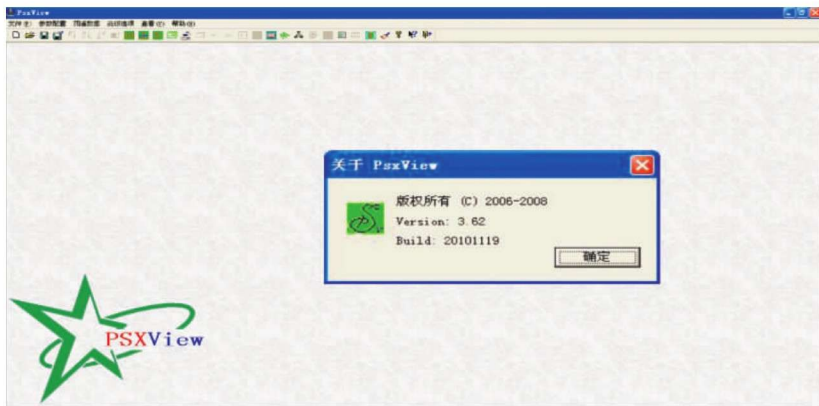
图 1-5 “PSXVIEW362”软件示意图

220kVQL 变 PSX600/PSX600U/PSX610 远动装置采用了“遥控出口+切换板”的通道切换方式(图 1-6),装置维护用“PSXVIEW362”软件(图 1-5)。

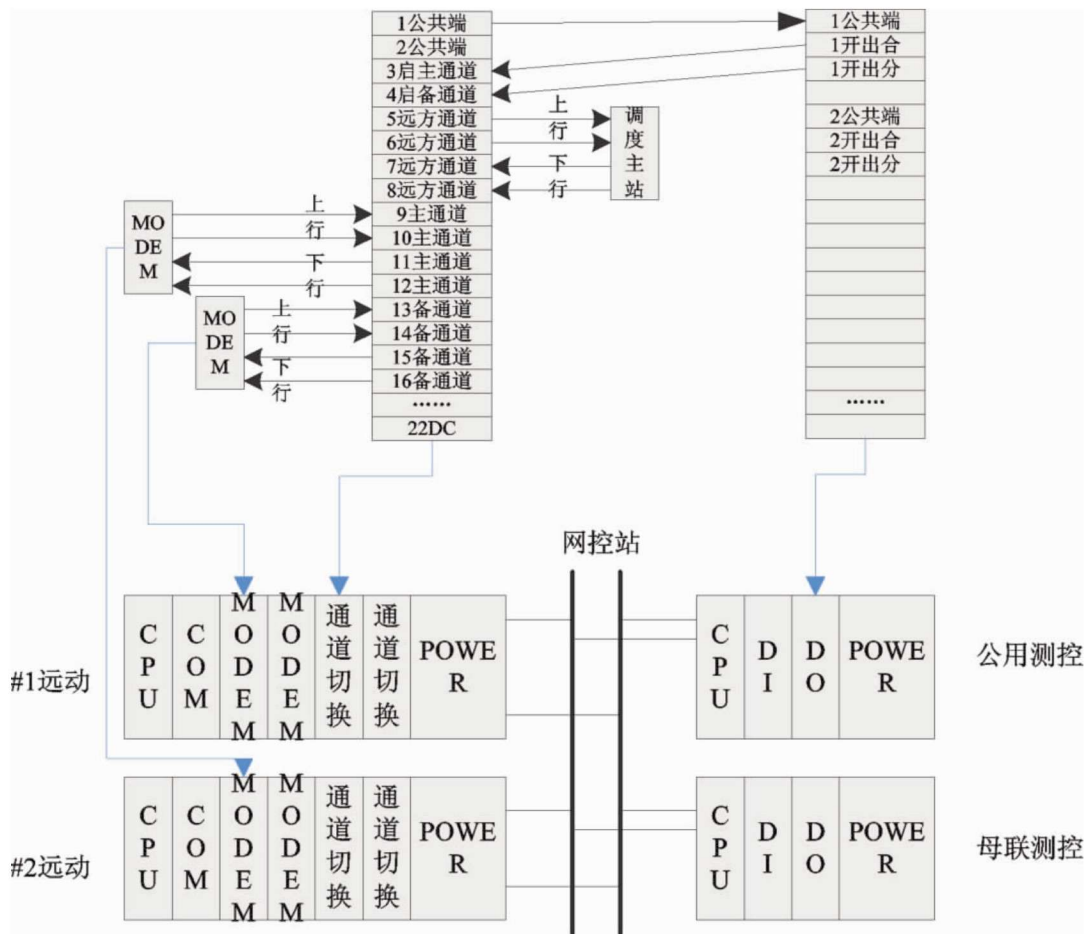
图 1-6 “遥控出口 + 切换板”的通道切换原理图

切换说明：2 台远动服务器分别设置默认主机和默认备机。当默认主机（#1 远动机）重启恢复运行后，将向已定义好的测控装置（公用测控）发一条遥控指令，一般控合，来启动通道切换板的启动主通道功能，此时通道切换板切换继电器动作，将调度通道切换到#1 远动机的 MODEM 板。同理，当默认备机（#2 远动机）故障时，将向已定义好的测控装置（公用测控）发一条遥控指令，一般为控分，来启动通道切换板的启动备道功能，此时通道切换板切换继电器动作，将调度通道切换到#2 远动机的 MODEM 板。

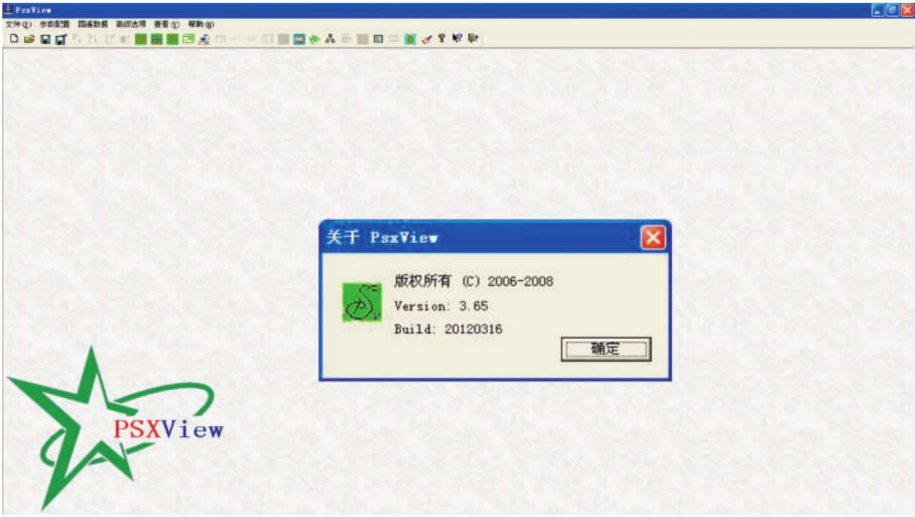
图 1-7 “PSXVIEW365” 软件示意图

PSX600U/PSX610 系列远动装置较 PSX600 系列在硬件配置上进行了升级，维护软件也相应地升级成为“PSXVIEW365”软件（图 1-7）。

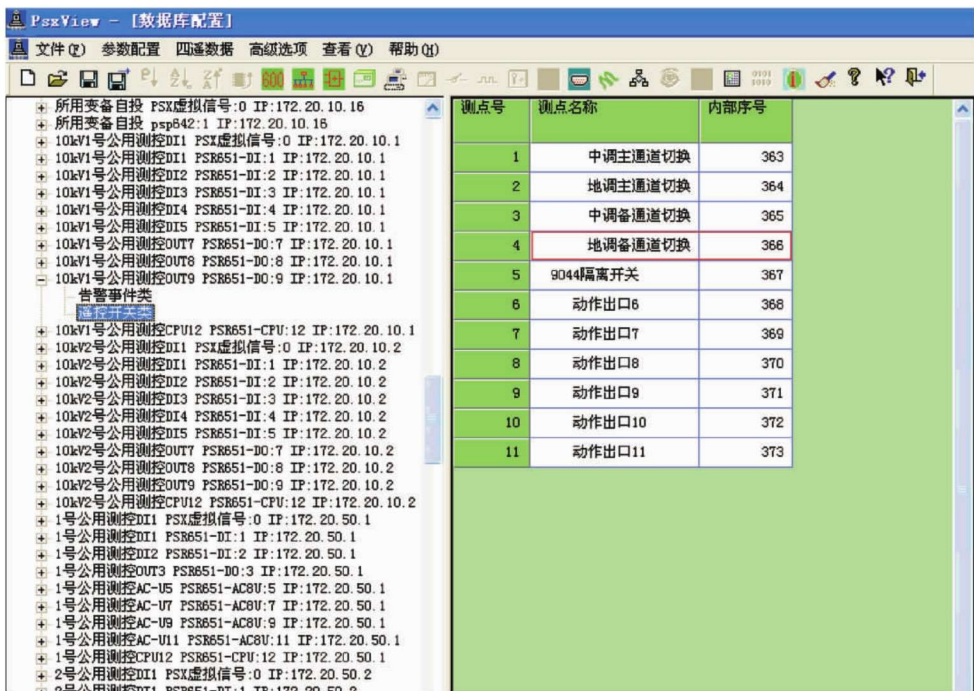
图 1-11 下装后远动组态配置

本次升级过程中虽将 PSX600 远动装置升级为 PSX600U 远动装置，但维护软件仍然由原 PSX600 远动装置所用的“PSXVIEW362”软件。将原转发表下装入新 PSX600U 远动装置后，未对装置的配置参数类型进行选择，将参数类型为 PSX600（PSX600U/PSX610）的配置文件误下装到 PSX600U/PSX610（PSX600）装置中，遥控序号就会发生 128 位的错位，导致原远动通道切换对应的遥控点号相应发生改变，当发出通道切换命令或接受调度遥控命令时，会导致遥控信号误出口。例如下装前远动库中通道切换的遥控序号为 494（图 1-9），220kV 母联 2012 开关遥控序号为 366（图 1-10），下装后，通道切换的遥控序号变为  $494 - 128 = 366$ （图 1-11），而 366 遥控出口实际对应 220kV 母联 2012 开关，如进行通道切换遥控操作，将引发母联 2012 开关非计划停运。

1. 若装置采用“遥控出口+切换板”的通道切换方式工作，将 PSX600 远动装置升级为 PSX600U 远动装置时，自动化维护人员应将装置维护软件一同升级，即将“PSXVIEW362”软件升级为“PSXVIEW365”，确保软、硬件功能相适应，并分析相应逻辑原理。
