# 矿山事故应急救援 战例及分析

国家安全生产监督管理总局矿山救援指挥中心  
中国煤炭工业劳动保护科学技术学会矿山救护专业委员会

## 白皎煤矿 1442 工作面因自然发火封闭后 发生瓦斯爆炸事故的处理

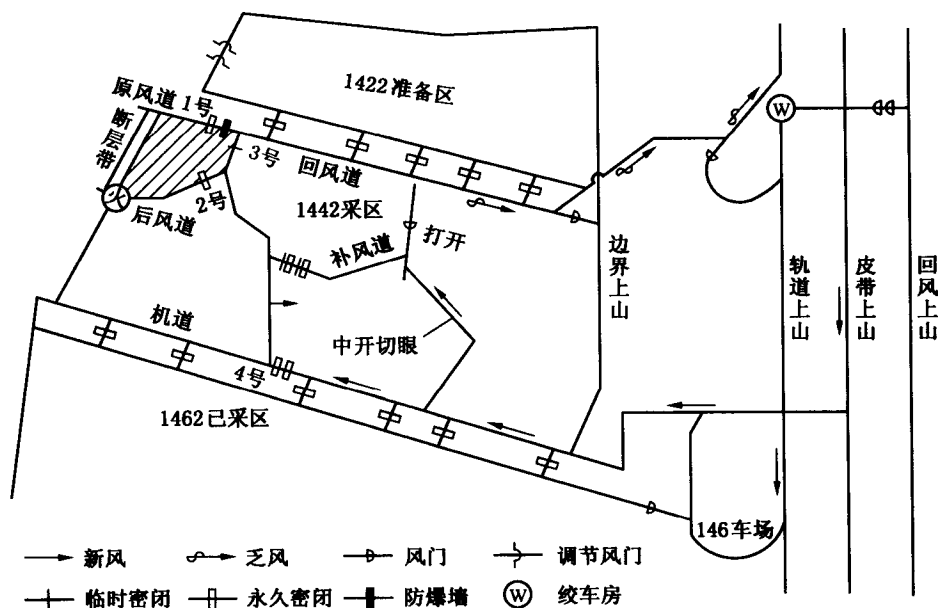
图1 白皎煤矿1442工作面事故处理示意图

该采场位于西二盘区西翼二分段,北邻 1442 准备区,南邻 1462 已采区,东为西二盘区 3 条上山,西为西二盘区边界煤柱。可采走向长 233m,平均倾斜长 85m,平均煤层厚度为 1.4m,采用走向长壁式采煤法。此煤层为主采煤层。煤层自然发火期为 3~6 个月,最短发火期仅有 17 天。该工作面于 1986 年 8 月形成系统,1987 年 4 月 20 日正式开采。1442 工作面事故处理示意图如图 1 所示。

该面在开采过程中，瓦斯涌出量较大，回风瓦斯超限现象时有发生。因地质构造原因，矿决定在机尾下 30m 重新做风道（机尾段为断层带），封闭原回风道。补风道采完后，又沿断层面顺后风道开采。由于仍不能完全解决瓦斯超限问题，又在密闭上安设引风风筒直接引入 1442 回风道，包括所送风道也采用此方法来解决瓦斯超限问题，但该系统仍不能稳定。加上临近区域的漏风现象，造成长期向采空区供风，所送风道岔口处又是一个台阶，有积水和浮煤，加快了煤的氧化自燃。在开采过程中浮煤清理又不彻底，给发火创造了条件。

通过侦察，工作面机头上 30m 已冒严，不能过人。30m 内支柱还剩 4 根，其余全部被推倒。机尾下 30m 已冒严，也不能过人。机尾上 10m 左右砂帮石有一明显因爆炸破坏所致的缺口，有 5 架木支柱的梁子被推倒，2 根向上，3 根向下。

指挥部根据探险结果，对爆炸点及爆炸原因进行了分析，认为爆炸点来自于补风道采空区侧岔口处，即发火点。爆炸原因是因为封闭后气体不能迅速被排除，火源不能立即熄灭，仍然具备爆炸条件，封闭后火源附近的气体随烟雾的流动发生变化，即发生了爆炸事

(1) 封闭该工作面，由盘区负责立即组织力量进行回撤、替换工作面支柱和设备等封闭前的准备工作，回撤期间要保证工作面不冒顶，有关科室人员到现场督促检查。

(5) 机道做料石密闭 1m 厚，由通风队施工，预留 400mm×400mm 的孔。风道做板闭，由救护队施工、留门，最后由救护队统一封孔。机道密闭位置在机头往外 10m 处，风道密闭在回风至补风道 8m 处。

(1) 改变封闭形式，只对机道进行封闭。

(2) 在机道原密闭前垒 6m 长的沙袋防爆墙（即巷宽的 2 倍），1m 厚的料石密闭墙，由通风队施工，预留  $0.6\text{m} \times 0.8\text{m}$  通风孔（包括密闭及沙袋墙）。

(3) 在原回风密闭加固 3m 防爆沙袋墙，补风道垒 4m 长、0.4m 厚的沙袋防爆墙，不接顶，待机道封闭 24h 检查取样分析后，再决定回风封闭措施。

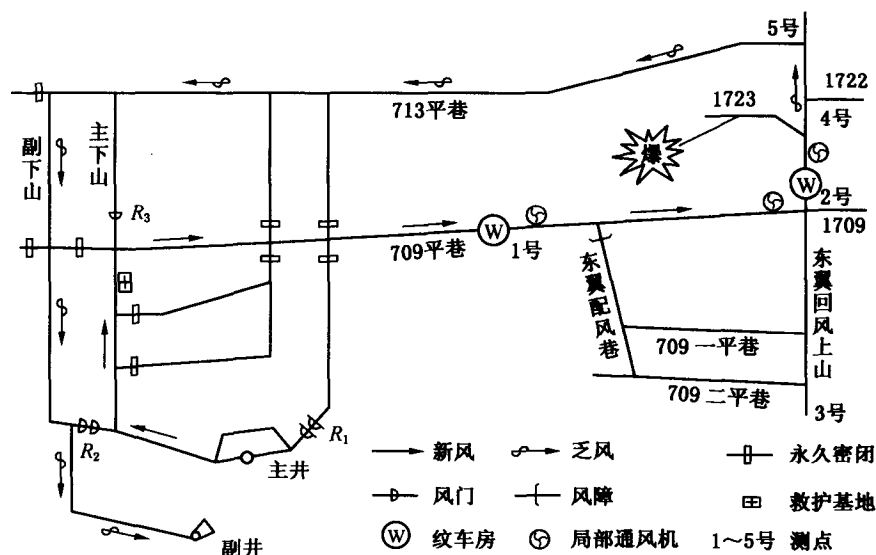
发生事故时有5个掘进工作面,即东翼回风上山、1709平巷、1722平巷、1723平巷和709二平巷掘进工作面。事故发生时1722平巷的2名爆破员已升井,其余4个工作面均有人工作。曹庄东矿瓦斯爆炸事故处理示意图如图1所示。
