# 硬化鋼件表面 精磨時之損傷問題

魏 振 蓀 編 譯  
王 樹 良 校 閱

大東書局出版

一九五三年三月初版

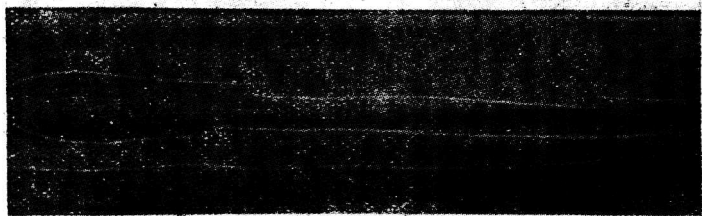
圖 1 工具鋼淬硬後，因熱處理不當而起之裂紋，深而較粗。

區別清楚，因後者在磨光前即已存在，（有時因磨前不易發現，在表面磨光後才顯明），而前者則否。圖1與圖2為二種不同裂紋之例子。其最明顯之區別為磨損裂紋較淺而細密，且與磨輪之顆粒痕迹有一定關係，

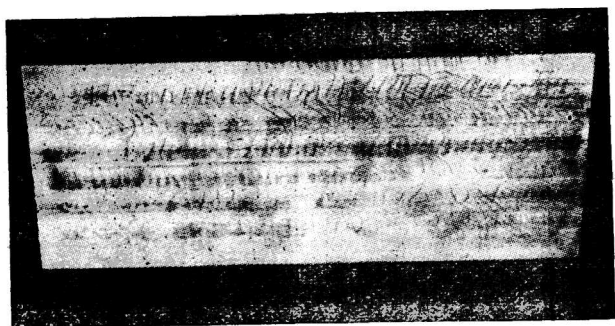
圖 3 高速鋼，熱處理恰當，但磨削時燒灼成暗藍色。

圖 3 為正確淬火後之高速鋼，因磨削不當而產生之裂紋，圖 4 所示則為正確淬火之高速鋼，但未經延化

| 樣 件 | 熱 處 理 | 使裂之磨輪* | 燒灼程度 | 進 刀 ( 吋 ) | | 裂 紋 情 況 |
|---|---|---|---|---|---|---|
| 高速鋼<br>* 1-1 | 正確地淬硬與延化 | 38A46-KV<br>玻璃狀黏合體 | 暗 藍 | 0.2" | 0.0005" | 極細之網狀裂紋，深不超過 .005 吋 (見圖3) |

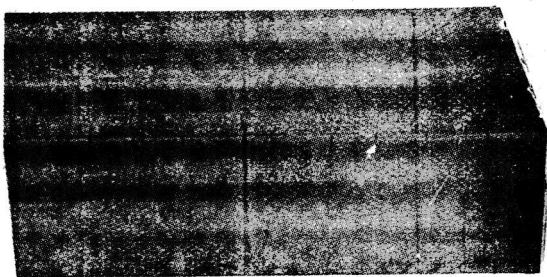
圖 4 高速鋼，適當溫度急冷後，未延化。磨削時燒灼成草黃色

(draw)，再加不當之磨削而產生之裂紋。

| 樣 件 | 熱 處 理 | 使裂之磨輪* | 燒灼程度 | 進 刀 ( 吋 ) | | 裂 紋 情 況 |
|---|---|---|---|---|---|---|
| * 3-2 | 正確地淬硬，未延化 | 38A 46-IV<br>玻璃狀黏合體 | 淡草黃 | 0.1" | 0.0005" | 極少但頗深之一條，幾乎佔全部樣件 (圖4) |

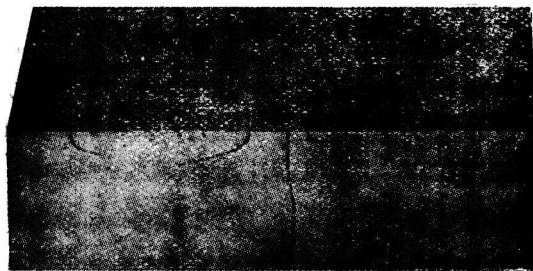
| 樣 件 | 熱 處 理 | 使裂之磨輪* | 燒灼程度 | 進 刀 ( 吋 ) | | 裂 紋 情 況 |
|---|---|---|---|---|---|---|
| * 2-3 | 沉澱於淬火熱量中，未延化 | 38A 46-IS<br>矽酸鹽黏合體 | 淡草黃 | 0.1" | 0.0005" | 表面有較粗之網狀裂紋，並有數條橫過全樣件之闊裂紋 (圖5) |

圖 5 高速鋼，沉浸於適當之熱度中冷卻，未延化，磨削時表面燒灼或輕微的草黃色。

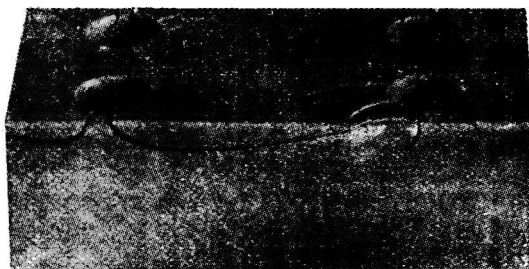
| 樣 件 | 熱 處 理 | 使裂之磨輪* | 燒灼程度 | 進 刀 (吋) | | 裂 紋 情 況 |
|---|---|---|---|---|---|---|
| * 1-3 | 過熱 125 °F<br>未延化(有孔) | 38A 46-KV<br>玻璃狀黏合體 | 藍 色 | 0.2" | .001" | 甚少, 極寬, $\frac{1}{4}$ 吋<br>深。(見圖6) |

圖 6 鎢鉻模子鋼，急冷前過熱，未延化。磨削時產生藍色燒灼現象。

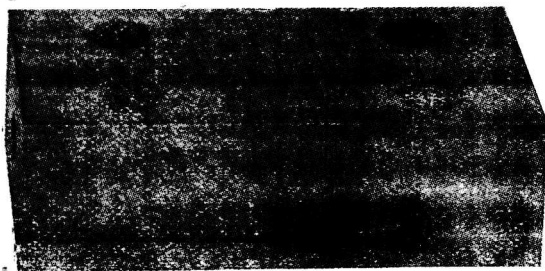
| 樣 件 | 熱 處 理 | 使裂之磨輪* | 燒灼程度 | 進 刀 (吋) | | 裂 紋 情 況 |
|---|---|---|---|---|---|---|
| * 2-3 | 正確地淬硬及<br>延化(有孔) | 38A 46-KV<br>玻璃狀黏合體 | 藍 色 | 0.2" | .001" | 許多細微之表面<br>裂紋, 深不超過<br>$\frac{1}{16}$ 吋。(見圖7) |

圖 7 鎢鉻模子鋼，恰當地熱處理後，磨削時燒灼成暗藍色。

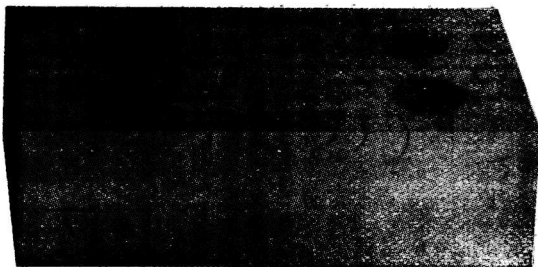
| 樣 件 | 熱 處 理 | 使裂之磨輪* | 燒灼程度 | 進 刀 (吋) | | 裂 紋 情 況 |
|---|---|---|---|---|---|---|
| * 1-3 | 過熱 125 °F<br>未延化(有孔) | 38A 46-KV<br>玻璃狀黏合體 | 藍 色 | 0.2" | .001" | 網狀, 較闊, 深度<br>不超過 $\frac{1}{4}$ 吋(見<br>圖8) |

圖 8 炭鎢模子鋼，急冷前退熱，未延化。磨削時燒灼成藍色。

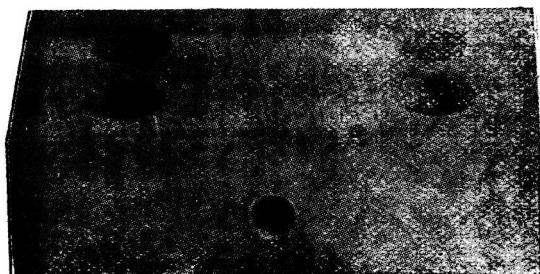
| 樣 件 | 熱 處 理 | 使裂之磨輪* | 燒灼程度 | 進 刀 (吋) | | 裂 紋 情 況 |
|---|---|---|---|---|---|---|
| * 2-3 | 正確地淬硬<br>及延化(有<br>孔) | 38A 46-KV<br>玻璃狀黏合體 | 藍 色 | 0.2" | .001" | 細密之網狀, 深<br>度不超過 $\frac{1}{32}$ 吋。<br>(見圖9) |

圖 9 炭鎢模子鋼，恰當地熱處理後，磨削時燒灼成藍色。

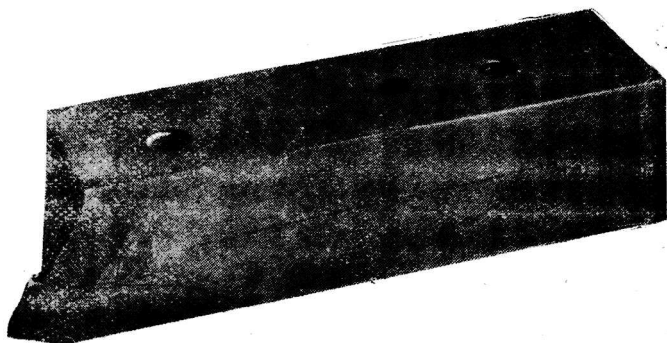
圖 10 炭鎢模子鋼，極硬與脆。側邊之裂紋因淬火不當而產生，頂面之細密裂紋則由磨削而生，與淬火無關。

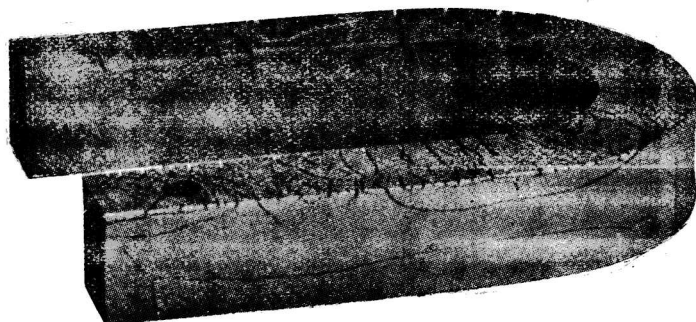
圖 11 炭鋼用以處理成永久磁鐵。由其表面之變色與細密之裂紋，可知係因磨削之不當致損。但因再由較深及較闊之裂紋觀之，其熱處理亦不甚恰當，因永久磁鐵之熱處理，要求甚為嚴格，需要十分小心與超越之技術。故磨削時，亦須格外留意，勿因磨削不當，而使熱處理之裂紋一併產生。

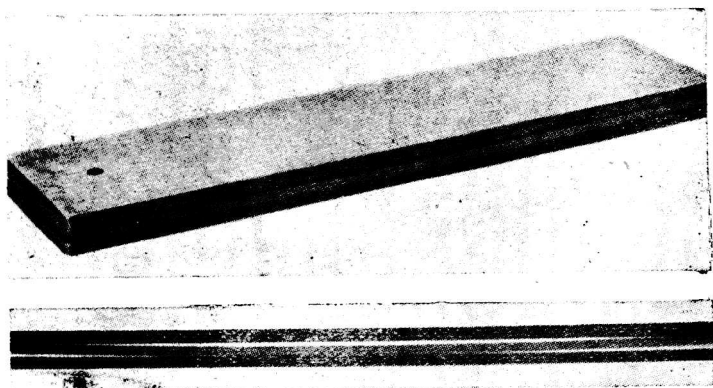
圖 13 三薄片——淬硬工具鋼——經磨削後，表示表面應力與變形之情況。

底片：兩面皆經輕微之磨削，無表面應力；薄片平直度在0.0001吋之內。

中片：底面經輕磨，頂面劇磨；頂面受強度張力，故薄片向上彎約0.03吋左右。

頂片：兩面皆經劇磨，皆受高度應力；但因兩面抵消，故仍保持平直，如無應力之底片一樣。
