继电保护装置及二次回路故障 检修典型案例

钟自勤 编著

第一章 电压、电流互感器及回路故障检修

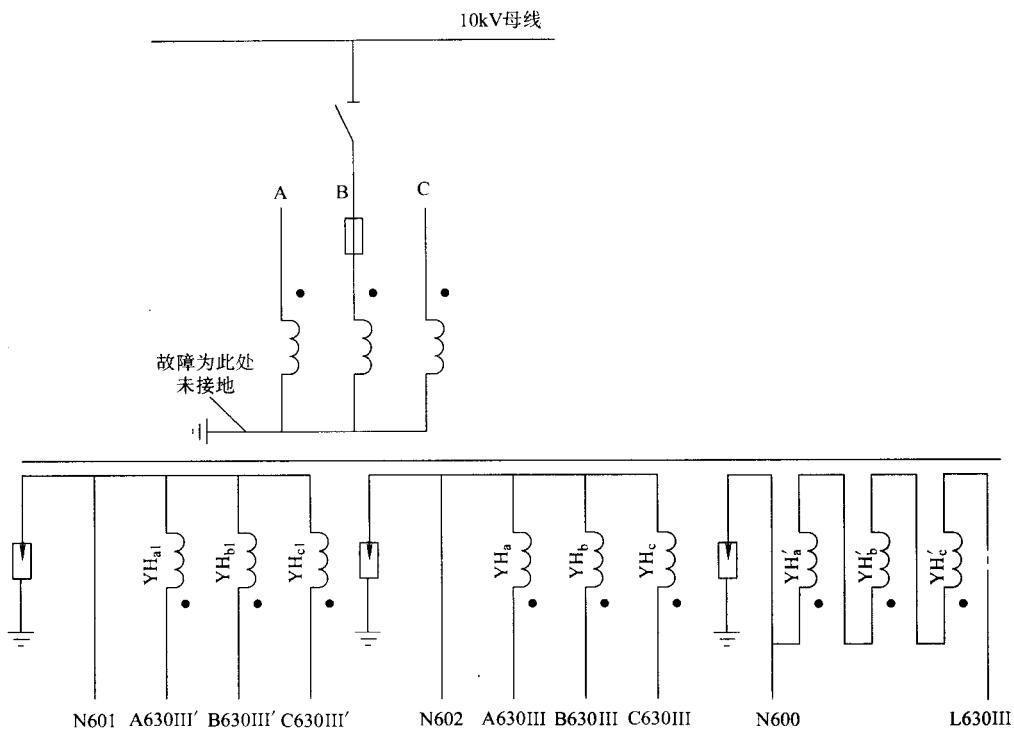
图 1-1 10kV 电压互感器原理接线

6) 停电检查10kV电压互感器一次设备，见3只单相电压互感器一次绕组尾端虽然连接在一起，但没有接地，电压互感器一次绕组中性点处于悬空状态。这种安装方式与设计严重不符（见图1-1）。GCH变电站于2001年8月29日安装投产，由于负荷一直较小，10kV三相负荷不平衡现象未能显露；2003年6月15日进行10kV线路及负荷调整后，10kV线路加长，负荷增大，出现10kV各相对地电容不相等和三相负荷不平衡，10kV电压互感器一次绕组中性点处于悬空状态的缺陷才显露出来。

由于 10kV 3 个单相电压互感器一次绕组尾端连接在一起未接地，故电压互感器一次绕组中性点处于悬空状态。当 10kV 各相对地电容不相等和三相负荷不平衡时，中性点对地电位发生偏移，并影响到 10kV 电压互感器二次回路电压而使其工作不正常。

7) 将 3 只单相电压互感器一次绕组尾端连接在一起，并可靠接地。10kV 电压互感器再投入运行，“10kV 母线接地”告警信号消失。

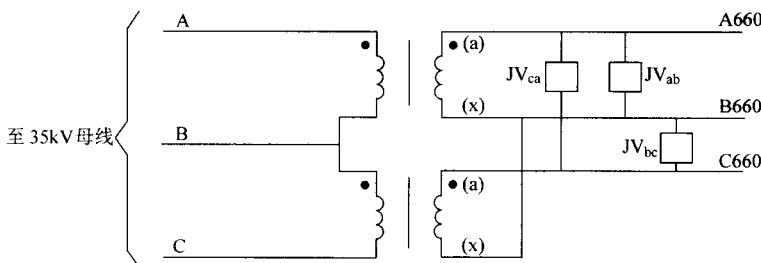
图 1-3 两只单相电压互感器二次绕组错误接线

其二次接线方式：第一只电压互感器二次绕组的“a”接线柱（极性端）引出二次回路接线，编号为“A660”；第一只电压互感器二次绕组的“x”接线柱（非极性端）与第二只电压互感器二次绕组的“x”接线柱（非极性端）连接，再引出二次回路接线，编号“B660”；第二只电压互感器二次绕组的“a”接线柱（极性端）引出二次回路接线，编号“C660”。很显然电压互感器柜生产厂的二次接线错误，一、二次绕组极性端接线相互不对应（见图 1-3）。

由于两只单相电压互感器采用 V 形接线方式，二次绕组接线极性错误，使电压互感器二次回路形成的线电压 \dot{U}_{ca} 较高，大于过电压保护整定值，引起过电压保护动作，使崔 41 断路器合闸不成功，并发出“过电压保护动作”信号。

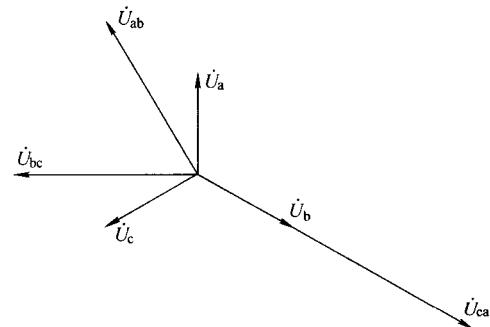
图 1-5 两只单相电压互感器二次绕组错误接线时线电压相量图

8) 故障分析：作出两只单相电压互感器二次绕组错误接线时的线电压相量图（见图 1-5），计算出

$$\dot{U}_{ab} = 100V \quad \dot{U}_{bc} = 100V \quad \dot{U}_{ca} = 100 \times 1.732V = 173.2V$$

因崔 41 断路器合闸时，电压互感器二次线电压 \dot{U}_{ca} 大于过电压整定值，所以 \dot{U}_{ca} 过电压继电器动作，经 0.5s 延时，使崔 41 断路器跳闸。

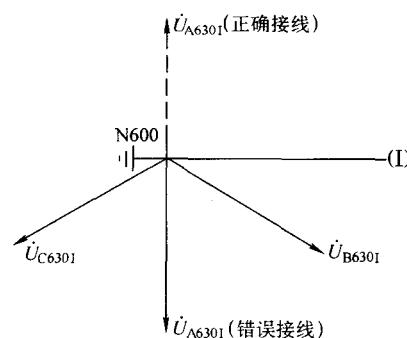
图 1-6 二次绕组 A 相错误接线电压相量

从以上测试数据及作相量图分析，判断电压互感器 A 相二次主绕组发生极性接线接反错误，造成 $A630 I$ 反相 180° （见图 1-6）。

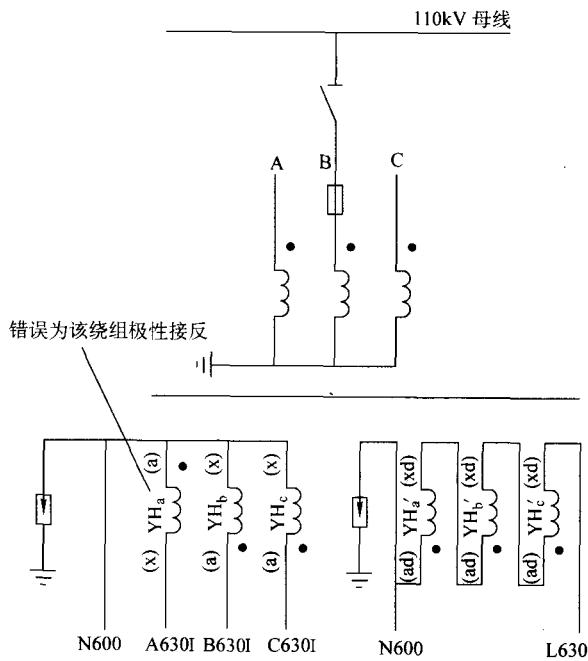
图 1-7 电压互感器二次绕组 A 相错误接线

5) 将 110kV 电压互感器停电，做好安全措施后，对电压互感器二次接线进行检查。见 A 相电压互感器端子盒二次接线板处，二次主绕组“a”接线柱所接二次电缆芯线编号为“N600”，主绕组“x”接线柱所接二次电缆芯线编号为“A630 I”，很显然 A 相电压互感器二次主绕组接线产生极性错误（见图 1-7）。检查 A 相电压互感器辅助绕组及 B、C 两相电压

由于 110kV 电压互感器二次回路新安装时, 施工人员将 A 相电压互感器二次接线板的“a”、“x”接线柱处的二次电缆芯线相互位置接错, 使二次主绕组出现极性接线错误, “A630 I”反相 180°, 导致 110kV 电压互感器二次电压产生负序分量, 引起 1# 主变压器保护的 110kV 负序电压继电器动作, 其动断触点断开, 使低电压继电器线圈电压回路被切断, 低电压继电器不启动, 并通过其动断触点发出“110kV 电压互感器二次回路断线”光字牌告警信号。

6) 先将 110kV 电压互感器二次电缆芯线全部重新核对一遍，证实无误。再在 A 相电压互感器二次接线板上，将编号为“A630 I”二次电缆芯线接入二次主绕组“a”接线柱，将编号为“N600”二次电缆芯线接入主绕组“x”接线柱。

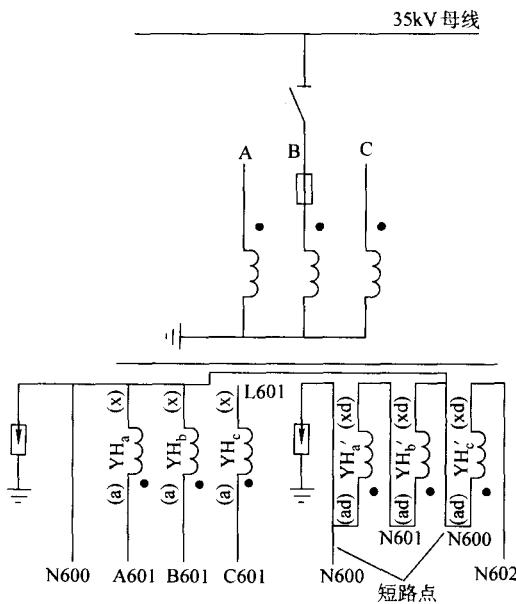
图 1-9 35kV 电压互感器二次绕组错误接线

5) 检查电压互感器二次回路电缆接线 (见表 1-1), 并根据表 1-1 画出电压互感器二次绕组接线图 (见图 1-9), 发现 C 相电压互感器的电缆在接入主绕组“x”接线柱和辅助绕组“ad”、“xd”接线柱时都出现极大的错误。

6) 对 35kV 电压互感器二次回路电缆的二次绕组错误接线进行分析（见图 1-9）：

① 35kV 属于小电流接地系统，三相电压互感器辅助绕组采用开口三角形方式连接，开口三角形绕组引出端子处电压在正常运行时为三相辅助绕组各相电压的相量和。如果按设计图样正确接线，开口三角形绕组引出端子处电压值应为 0V（实际运行中有很小的不平衡电压）。但因 C 相电压互感器辅助绕组接线错误（反极性接线），使一次绕组正常投运情况下，开口三角形绕组引出端子处电压值为 2 倍辅助绕组相电压值 ($2 \times 100/3V$)，成为此次二次回路短路故障的电动势源。

② 由于 C 相电压互感器二次回路电缆接线错误，形成 A、B、C 三相电压互感器的辅助绕组在串接后，A 相的 “ad” 端和 C 相的 “ad” 端又都经 “N600” 接地。当 35kV 电压互感器一旦投运时，就产生三相电压互感器的辅助绕组在串接后接地短路。

③ 又因为电压互感器辅助绕组开口三角形连接线是在端子箱端子排上进行，不经过二次回路熔断器，开口三角形回路的短路发生后无熔断器保护而任其故障扩展。

④ 三相电压互感器的辅助绕组电缆芯线因短路电流较大而迅速发热，电缆芯线外层绝缘快速熔解，并迅速扩展为电压互感器三相二次绕组、辅助绕组间相互短路，使电压互感器至端子箱端子排之间的二次回路电缆起火烧坏。

由于二次安装施工人员在35kV电压互感器C相二次回路电缆的接线错误，使二次绕组发生错误接线，当操作35kV电压互感器投入运行时，引起辅助绕组开口三角形二次回路两点接地短路，并迅速扩展为电压互感器三相二次绕组、辅助绕组间相互短路，使电压互感器至端子箱端子排之间的二次回路电缆起火烧坏，A相电压互感器的一次限流电阻丝熔断。因及时切断35kV电压互感器一次侧电源，使故障未继续扩大。

7) 确定因 C 相电压互感器二次回路电缆接线错误而引起故障后，更换 35kV 电压互感器至端子箱之间的二次回路电缆和端子箱中烧坏的端子排，并按设计图样接线。

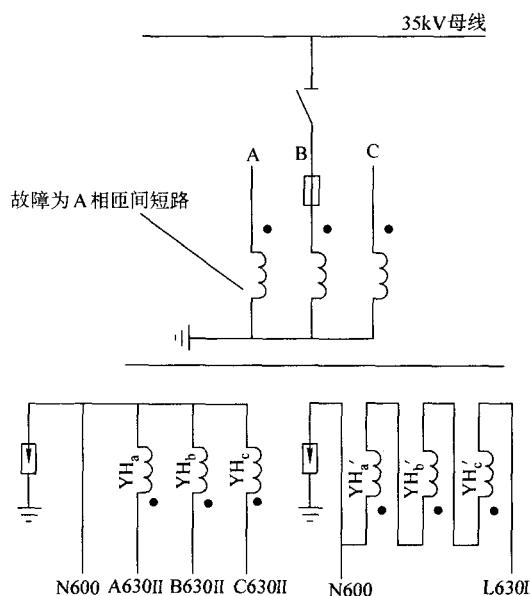
图 1-10 YL 变电站 $35kV$ 母线电压互感器原理接线

6) 断开 $35kV$ 电压互感器各相一次绕组接地端，摇测电压互感器本体一次绕组对地、二次绕组对地、一次绕组对二次绕组绝缘电阻值。其中 B 相、C 相绝缘电阻值都为 $1000 M\Omega$ 以上，合格。而 A 相一次绕组对地、一次绕组对二次绕组绝缘电阻值只有 $22 M\Omega$ 左右，并且绝缘电阻表指针指示很不稳定。二次绕组对地绝缘电阻值为 $1000 M\Omega$ ，摇测时绝缘电阻表指针也有着明显摆动。用万用表测试一次绕组电阻值，B 相、C 相电阻值较大，A 相电阻值却很小，只有 20Ω 。判断 A 相电压互感器内部故障。

7) 现场对 A 相电压互感器进行吊芯检查，见一次绕组匝间短路（见图 1-10）。立即运来同型号电压互感器将其更换，对新的电压互感器各试验项目合格后，恢复 $35kV$ 电压互感器一次、二次接线。再投入运行，一、二次侧情况都很正常。电压互感器二次回路各相电压、线电压、电压相位测试合格。

YL 变电站 $35kV$ 电压互感器 A 相一次绕组匝间短路，所以其一次绕组电阻值很小，近似于一次绕组接地短路，摇测绝缘电阻值时，引起绝缘电阻表指针摇摆不定，导致运行时 A 相一次侧熔断器熔断，使辅助绕组开口三角形处产生较高电压而发出“ $35kV$ 母线接地”告警信号。
