供热锅炉与系统故障的 分析与评述

解鲁生 解 慧 编著

中国建筑工业出版社

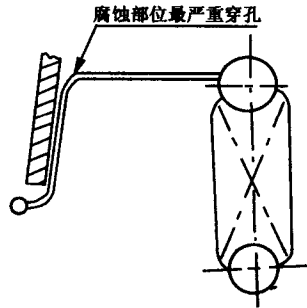
图 1-1 管爆口形状

【例1】某锅炉水冷壁管爆破，其爆口形状如图1-1所示，破口呈喇叭形撕裂，断面锐利减薄，外壁没有氧化皮。破口处管子胀粗较大。对爆口管及邻近未爆破的管子都取样进行机械性能试验，其结果如表1-1所示。

对事故的分析有两种不同的看法：一种看法，认为造成爆管的原因，应视为是由于腐蚀和结垢，短期过热而爆管；另一种看法，认为造成破管的原因，应视为是由于热偏差、水动力偏差，长期过热而爆管。两种看法的爆口都呈喇叭形，故难以区分。

长期过热而爆管，外皮会出现氧化皮。而短期过热而严重鼓疱开裂时，裂口处的四周被汽水急速冷却，产生淬火效果，

所以材质变硬，因而断口锐利变薄；爆破管的抗拉强度大于未爆破的邻近管，比邻近管高 17%；爆破管火焰侧的抗拉强度，反比炉墙侧高 5.7%；爆破管火焰侧的延伸率大幅度降低。从而断定其隐患主要来自结垢和腐蚀，而不是由于热偏差和水动力偏差，所以，应进一步对产生结垢和腐蚀的原因，有针对性地采取措施。
