# 国产500kV输变电设备运行 及事故分析

王世阁 编

为了总结国产第一批 500kV 输变电设备运行情况,为国产输变电设备进一步提高产品质量提供资料,编者把这些设备运行以来发生的事故、故障和严重异常总结出来,并进行归类和简要分析,找出发生问题的原因及改进质量的措施。主要内容包括变压器运行情况及事故分析,电抗器电容式电压互感器运行情况及事故分析,高压空气断路器、电流互感器运行情况以及充油电缆运行情况及分析。

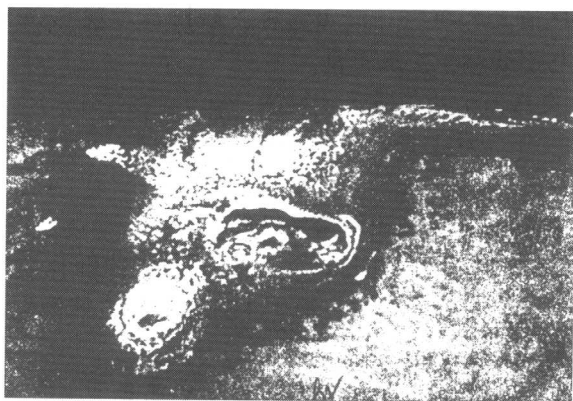
(5) 高压套管发生雨闪：2001年5月24日16时05分，天气为有雾和雷雨。A相变压器500kV侧分差动保护动作，经检查发现500kV套管下数第一个瓷沿对套管底座法兰有放电痕迹见图1-1，均压环与瓷套的其他瓷沿也有放电痕迹，套管发生雨中闪络。此套管为1980年南京电瓷厂生产的普通型瓷套，泄漏比距为 $1.7\text{cm/kV}$ ，董家变电所处

于三级污区，泄漏比距远远满足不了污秽等级的要求。泄露比距不足加之瓷套外形不佳是造成此次闪络的主要原因。

图 1-1 董家 1 号主变 A 相 500kV 套管底均压罩烧痕
