# 加油站 事故分析与预防

冯刊民 王 丰 唐 清 编著

中国石化出版社

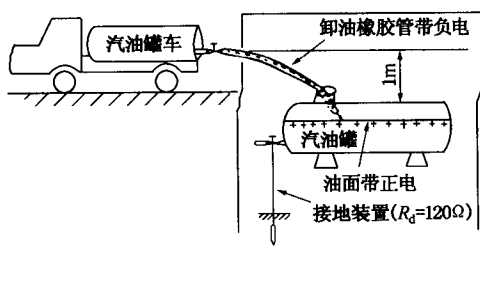
图 1-2 加油站卸油示意图

某加油站将两个  $30\text{m}^3$  的金属卧式油罐分别设于室内，一个储存汽油，一个储存柴油。1993 年 7 月 22 日，一辆装有 5t 汽油的油罐车，通过一根长度为 13.6m 的输油橡胶管穿过储油室墙上的输油孔接至汽油储罐的进油口，以自由落差向罐内卸放汽油(如图 1-1 和图 1-2)，当汽油卸了 45min，已卸完 4.5t 时，操作人员听到油罐室内发生燃爆声，立即赶到汽油罐室门口，只见卸油口一侧油罐壁及地面均是燃烧的火焰，很快整个室内形成熊熊大火。这场火灾历经 7h 才被扑灭，不仅财产受到重大损失，而且造成扑救人员大量重伤的恶果。

根据现场的勘察并结合对火灾现场当事人及有关人员的调查询问，对电气设施(包括用电设备、电气线路)、生活用火、吸烟等致火原因慎重地一一进行了排除，最后认定起火原因是由于静电所引起的。
