# 电力红外诊断技术作业与管理

胡红光  
编

## 第二章 变压器过热缺陷图像案例

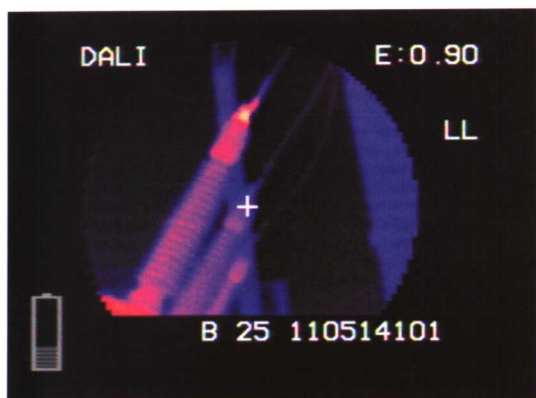
图 2-32 变压器 220kV 套管接点过热红外热像

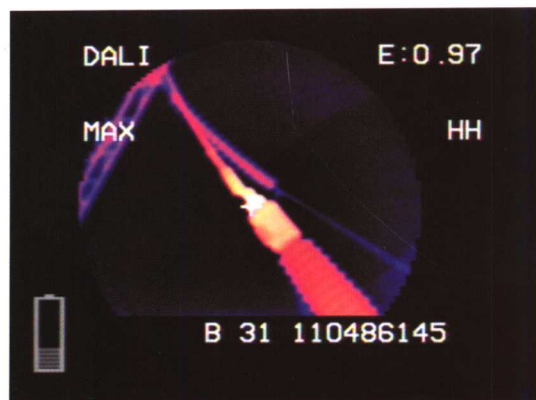
图 2-33 变压器 110kV 套管接点过热红外热像

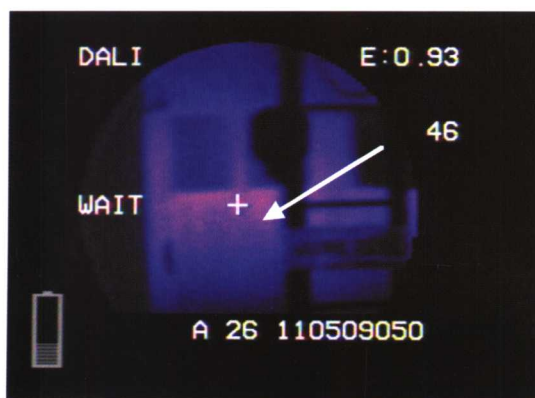
图 2-34 主变压器铁芯多点接地局部过热红外热像

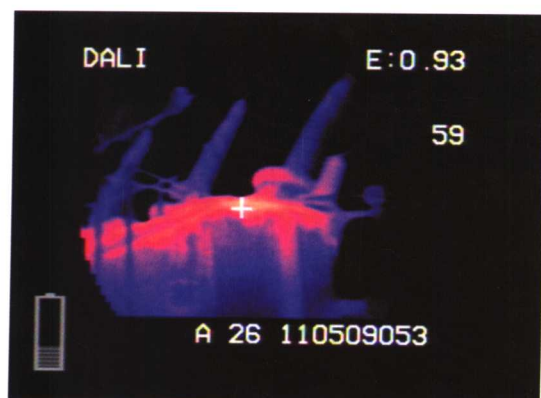
图 2-36 主变压器有载调压局部温度高红外热像

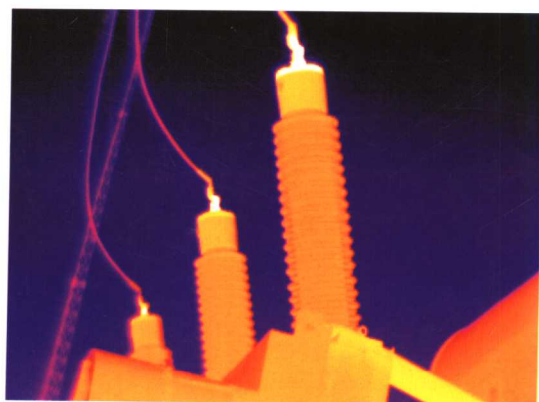
图 2-37 220kV 主变压器将军帽过热红外热像

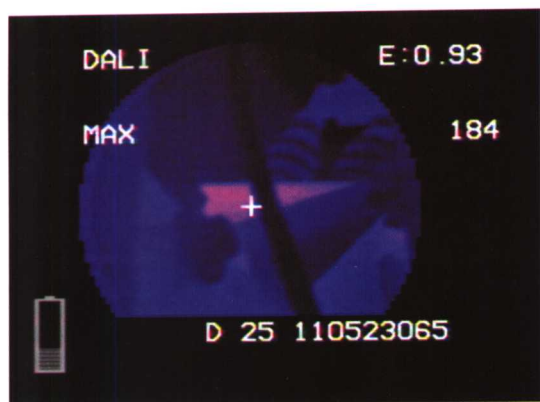
图 2-38 发电厂主变压器 6kV 套管下部高温红外热像

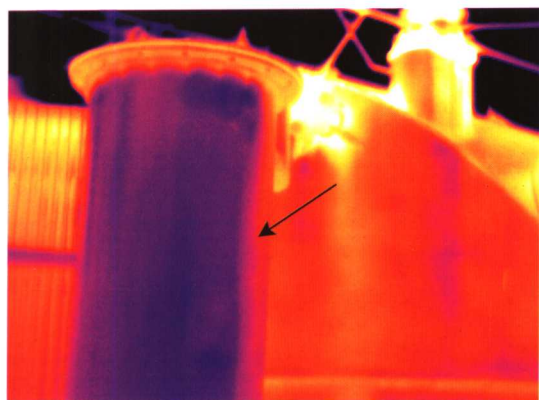
图 2-40 主变压器净油器上部阀门不通红外热像

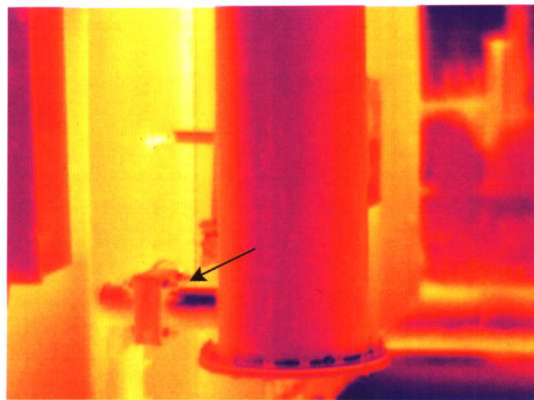
图 2-41 主变压器净油器下部阀门不通红外热像

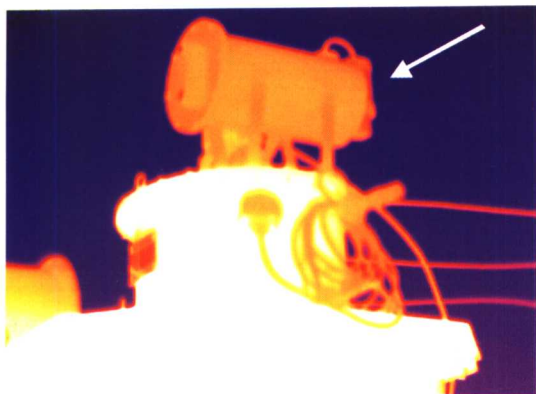
图 2-44 变压器有载调压油枕阀门不通红外热像

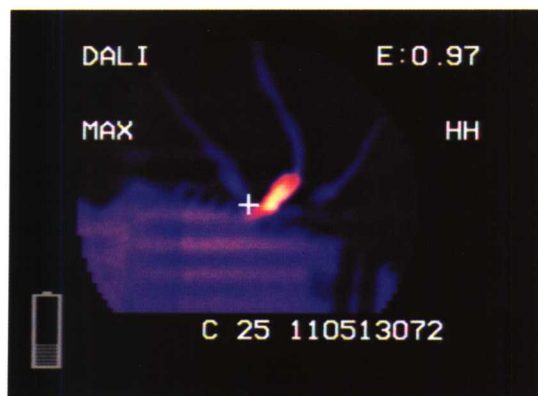
图 2-46 配网变压器套管线夹发热红外热像

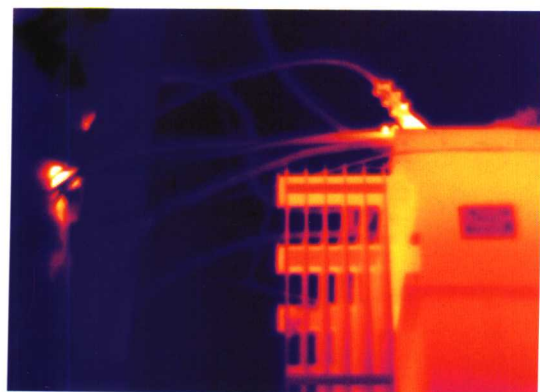
图 2-48 配网变压器套管线夹发热红外热像

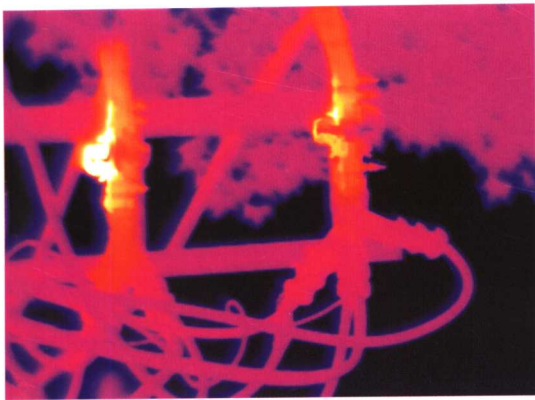
图 2-52 配网变压器低压刀开关发热红外热像

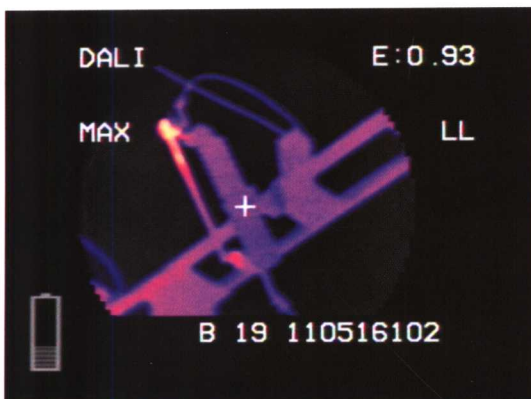
图 2-54 配网变压器 10kV 另克过热红外热像

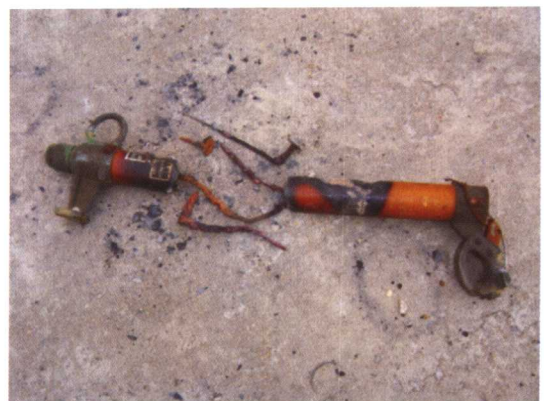
图 2-55 另克过热烧断残体可见光照片

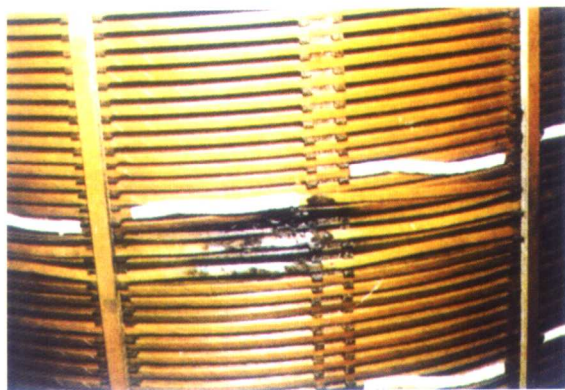
图 2-62 主变压器匝间短路局部烧损可见光照片

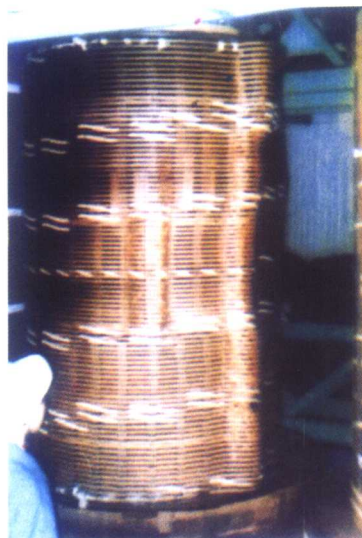
图 2-63 主变压器短路事故后绕组线圈变形可见光照片

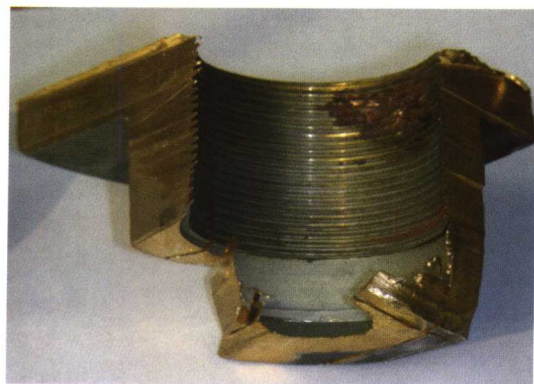
图 2-66 主变套管将军帽导电杆丝扣熔焊可见光照片

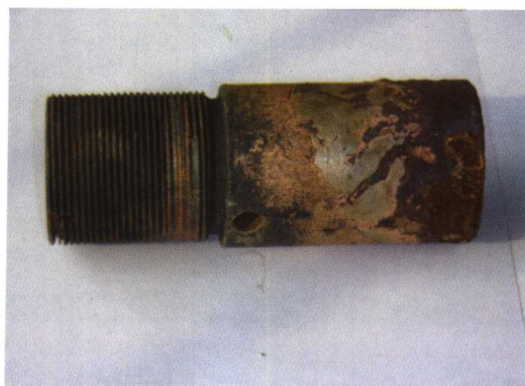
图 2-67 主变套管将军帽导电杆丝杆熔焊可见光照片

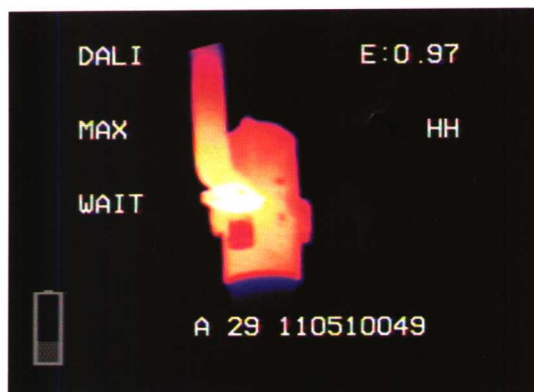
图 3-16 10kV 少油断路器上部螺丝松动红外热像

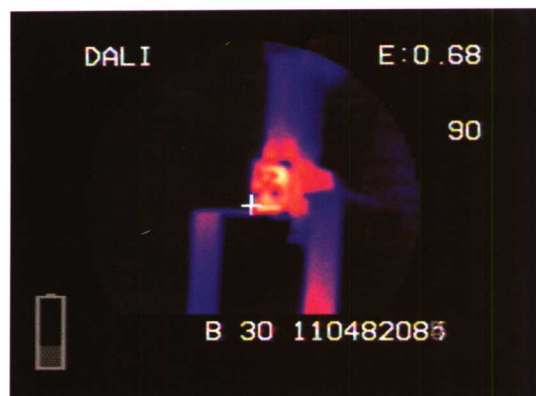
图 3-17 10kV 少油断路器下部螺丝松动红外热像

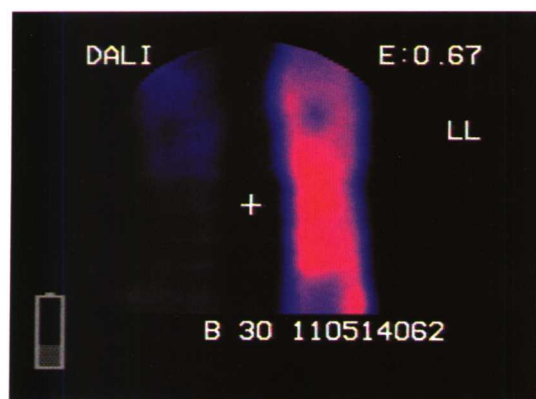
图 3-18 10kV 少油断路器动、静触头发热红外热像

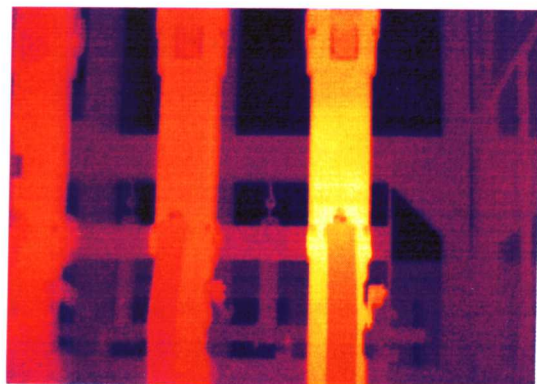
图 3-20 10kV 少油断路器内部动、静触头红外热像

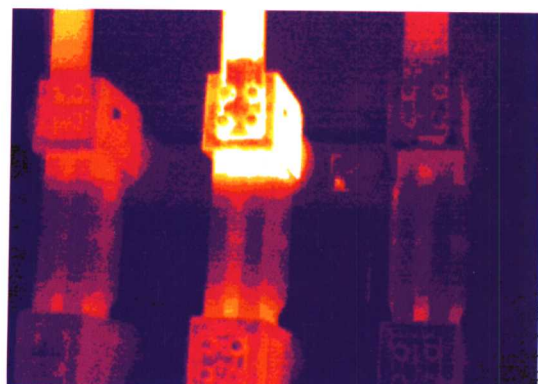
图 3-21 10kV 真空断路器上部过热红外热像

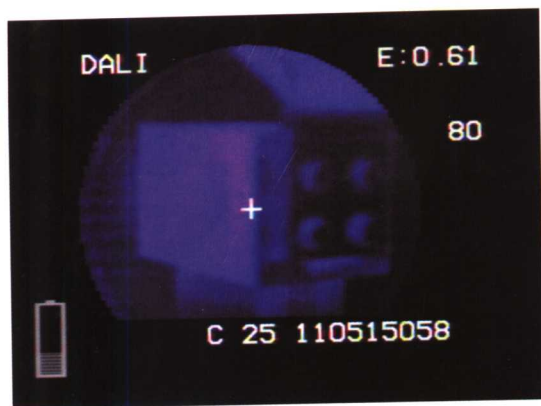
图 3-22 10kV 真空断路器上部发热 80°C 红外热像  
(重要部位)

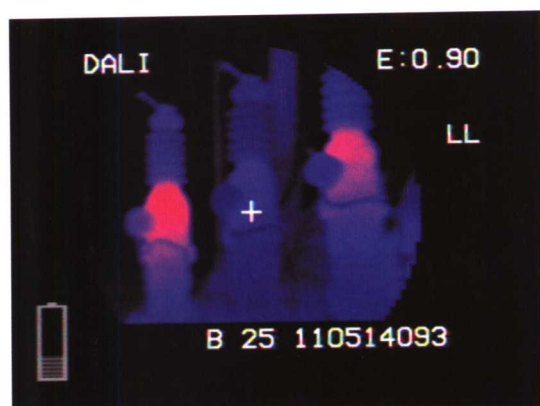
图 3-24 35kV 六氟化硫断路器内部发热红外热像

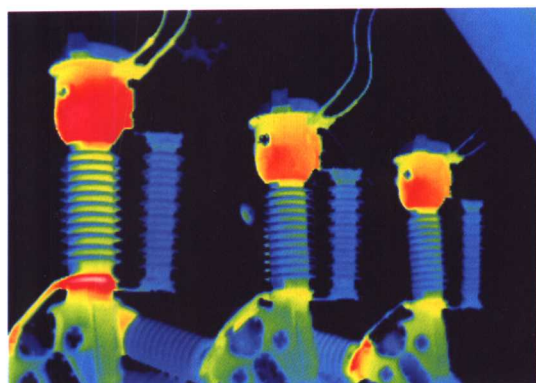
图 3-26 110kV 油断路器接线板及触头  
过热红外热像

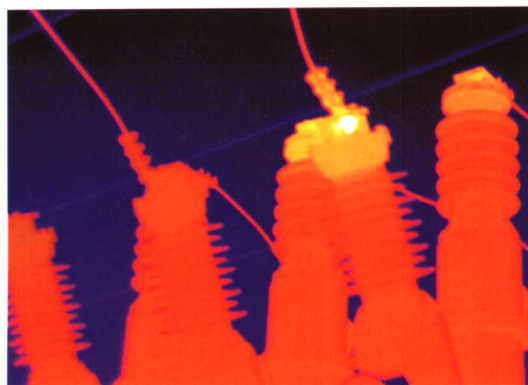
图 3-27 农网六氟化硫断路器接头过热红外热像

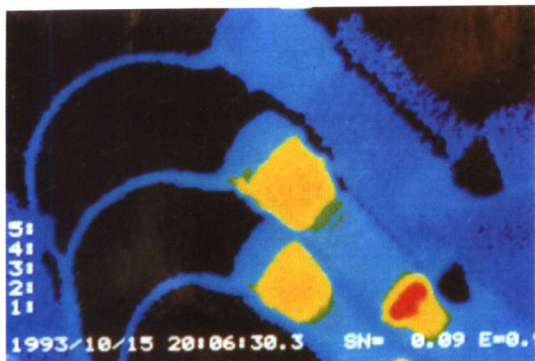
图 3-28 少油断路器中间触头接触不良红外热像

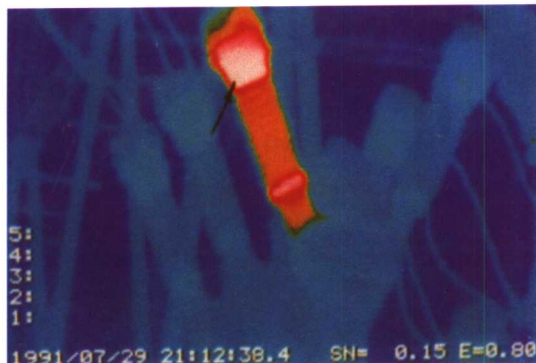
图 3-29 少油断路器动触头接触不良红外热像

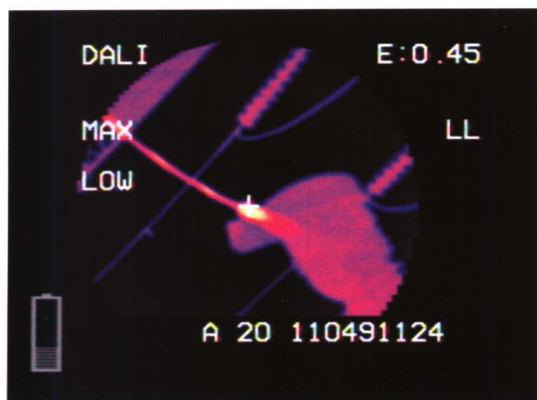
图 3-30 110kV 少油断路器线夹发热红外热像

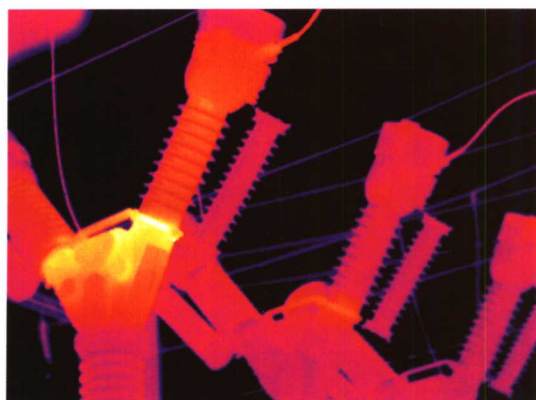
图 3-31 110kV 少油断路器导电连接板发热红外热像

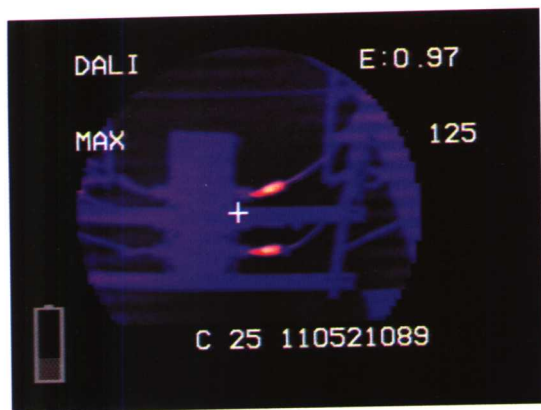
图 3-33 农网 10kV 六氟化硫断路器接头过热  
红外热像

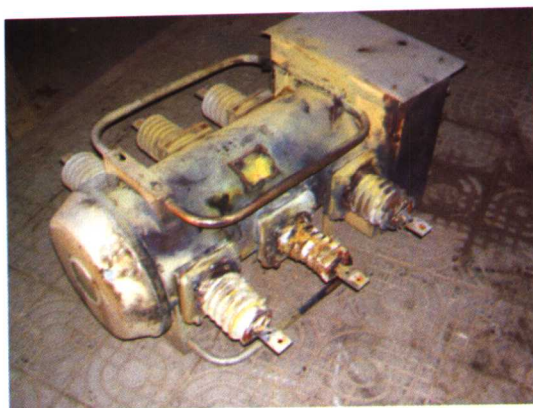
图 3-34 过热放电烧坏的 10kV 六氟化硫断路器  
可见光照片

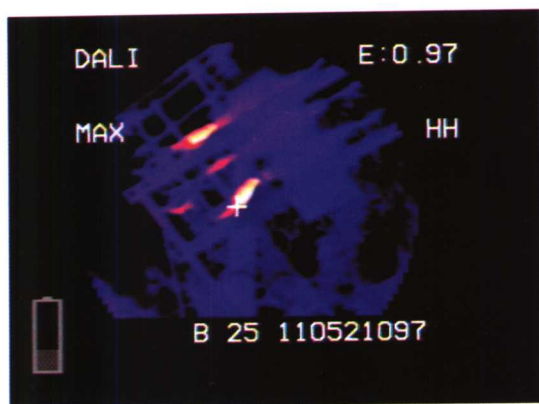
图 3-35 城网 10kV 六氟化硫断路器接头过热  
红外热像

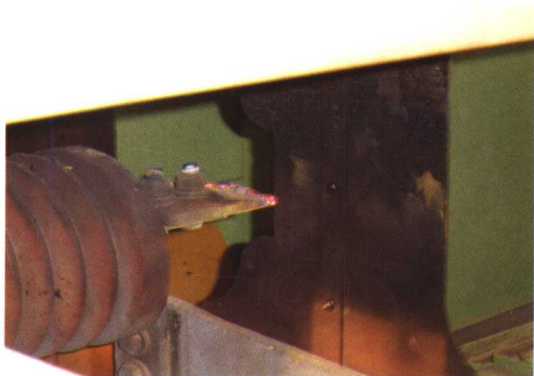
图 3-39 35kV 小车开关过热烧坏的刀闸臂静触头  
可见光照片

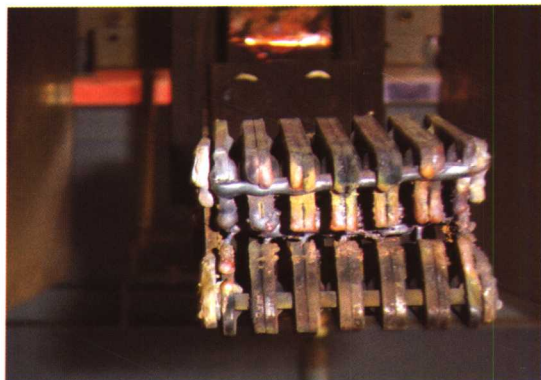
图 3-40 35kV 小车开关过热烧坏的刀闸臂动触头  
可见光照片

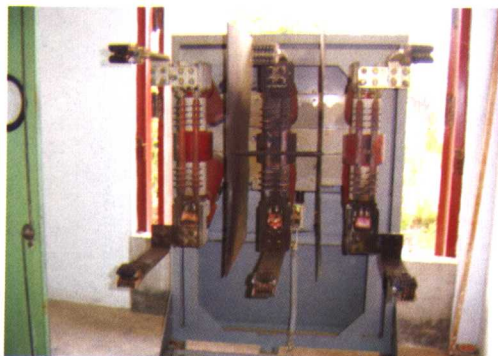
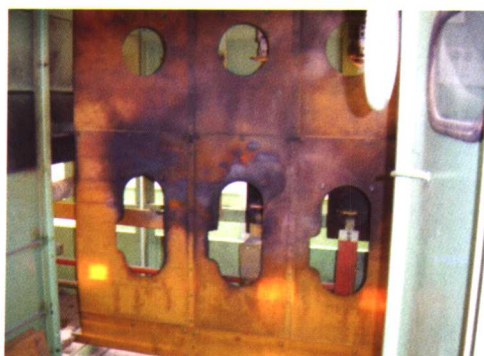
图 3-41 35kV 小车开关过热烧坏的刀闸臂动、静触头的整体现场可见光照片  
(a) 刀闸臂动触头；(b) 静触头

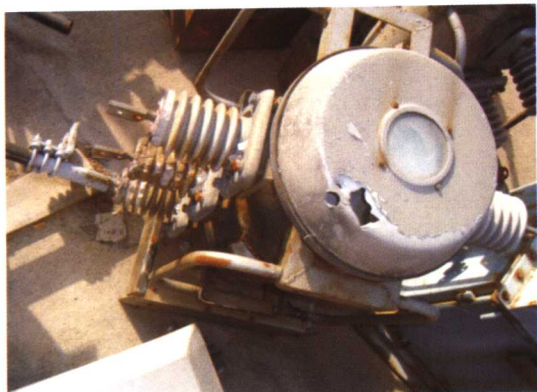
图 3-44 接线端过热放电烧坏的 10kV 断路器  
可见光照片

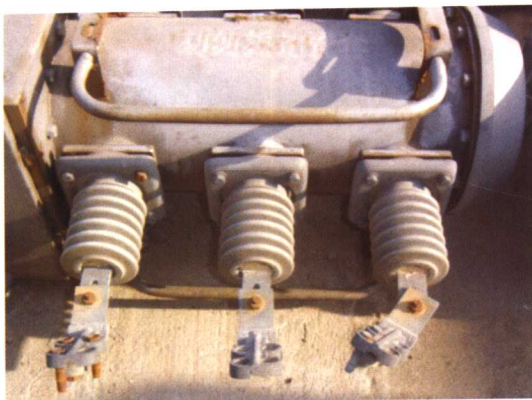
图 3-45 安装质量不合格的断路器接线端（少螺  
丝）可见光照片

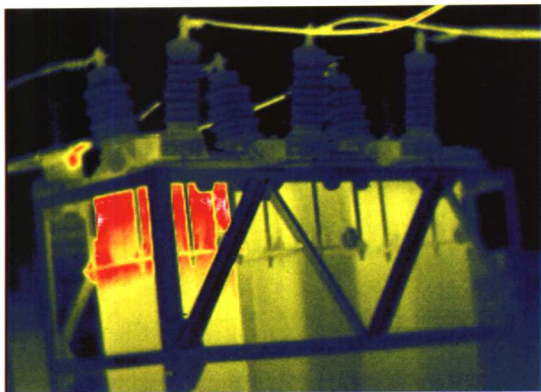
图 3-46 35kV 多油断路器内部发热红外热像

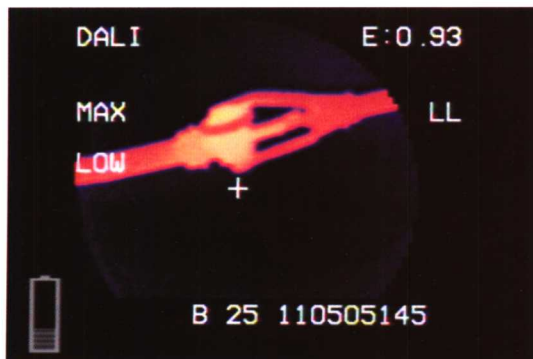
图 4-25 220kV 隔离开关拐臂接触不良发热红外热像
