常规兵器工业安全技术事故资料丛书

国防工业出版社

# 单 质 炸 药

第 一 部 分  
事 故 资 料

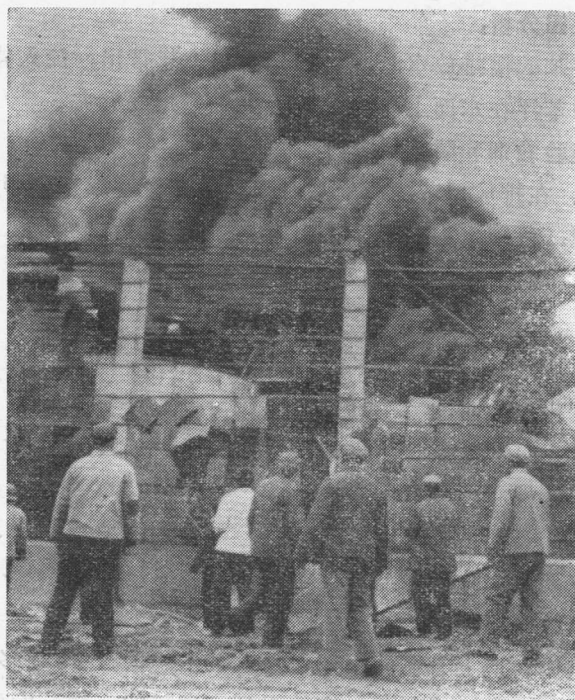
供应科地上有棚的甲苯2号大贮槽，内贮89吨多甲苯，于4月18日11时6分，突然听到“轰”的一声，发生了爆燃着火，黑烟滚滚火势猛烈，槽体严重变形；槽盖及上部被烧毁；375米<sup>2</sup>钢梁结构简易石棉瓦棚东半部被烧毁，距火中心100米内两个泵房的玻璃和门窗遭到不同程度的损坏。

图 1 开始着火时现场情景

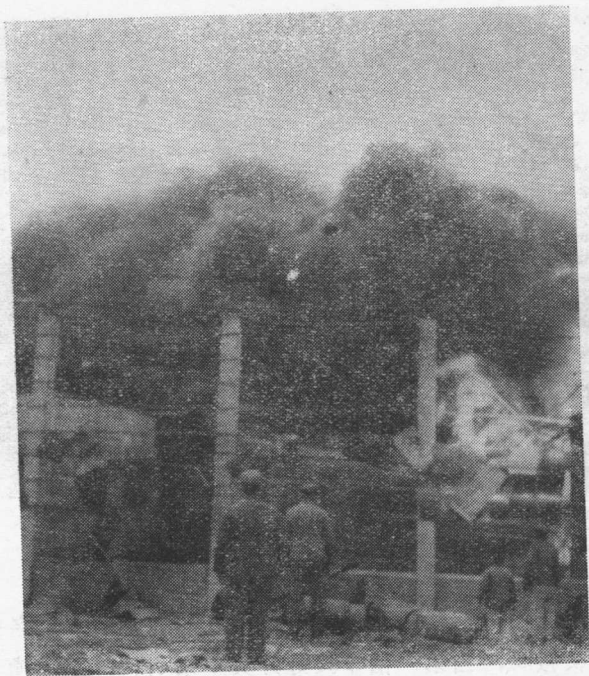
图2 火烧中现场情景
