# 铁路货车轮轴典型伤损图册

铁道部运输局

铁道科学研究院金属及化学研究所

2006年·北 京

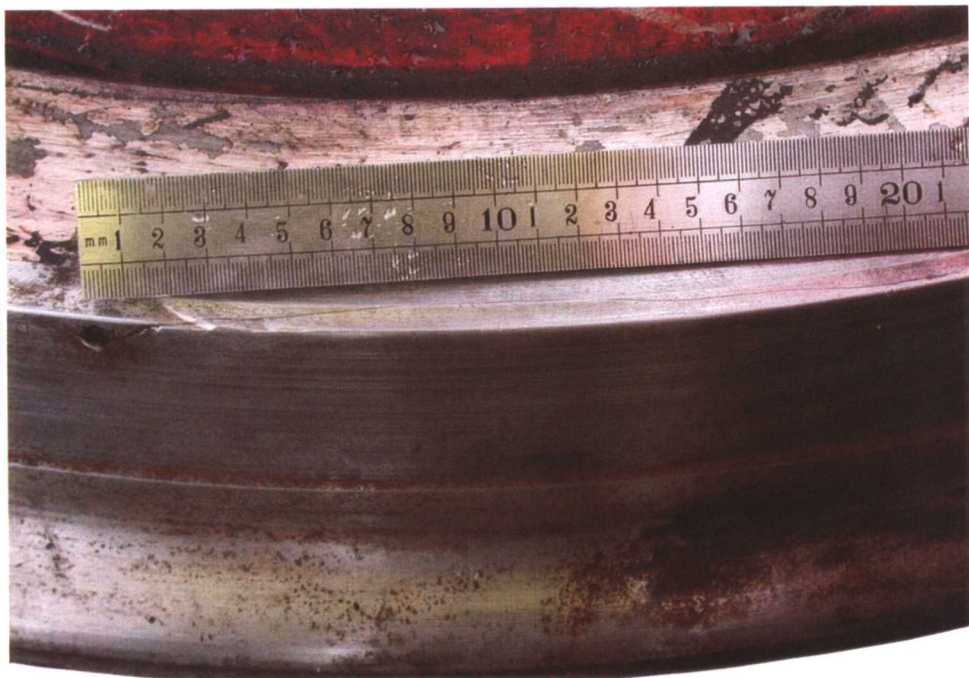
车轮内部疲劳裂纹及裂损简称“辋裂”,其伤损特点类似于钢轨的“核伤”,现场发生的车轮辋裂特征主要表现为车轮轮辋外侧面、车轮轮辋内侧面、发展到轮缘的疲劳裂纹以及在进一步轮轨作用力下裂纹扩展导致的裂损,轮辋内部具有“贝纹状”疲劳弧线及疲劳裂纹源,裂纹源通常位于踏面下 15mm 左右处,对已发生辋裂的车轮踏面进行超声波探伤会大致判断其内部裂纹扩展区域及深度。

除特殊情况外,裂纹源处一般存在较大颗粒的非金属夹杂物,属于冶金制造缺陷。

图 1-1 发展到轮辋外侧面轮辋疲劳裂纹

生产厂提高冶金质量;运用中加强探伤检查。

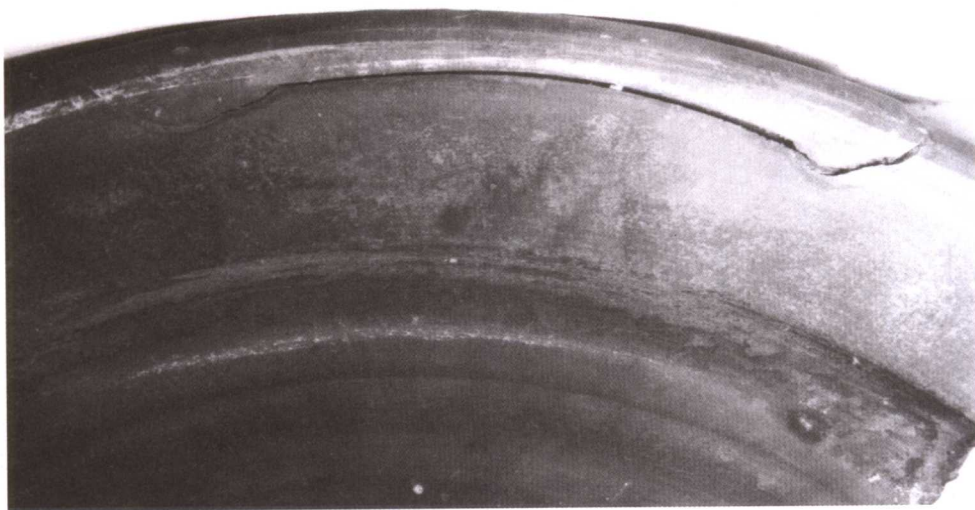
图 1-2 发展到轮辋内侧面轮辋疲劳裂纹形貌之一

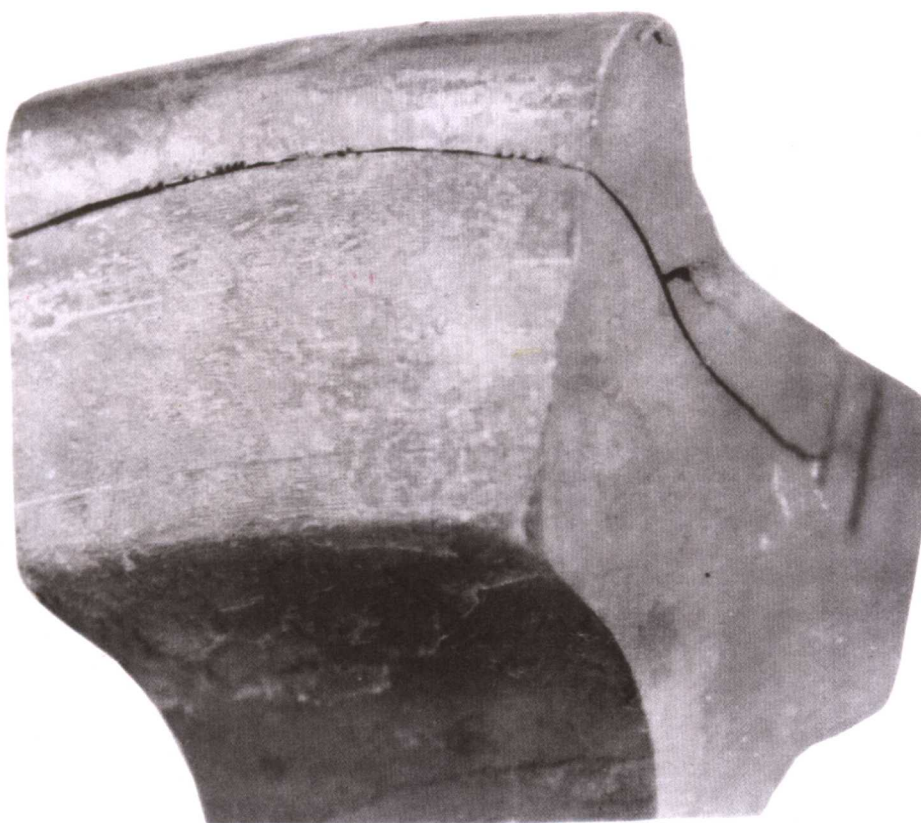
图 1-3 发展到轮辋内侧面轮辋疲劳裂纹形貌之二

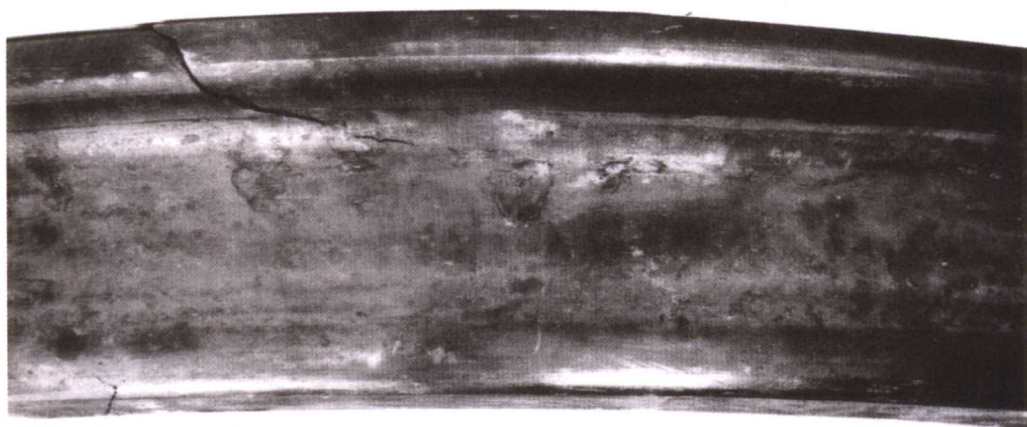
图 1-4 发展到轮缘部位轮辋疲劳裂纹形貌

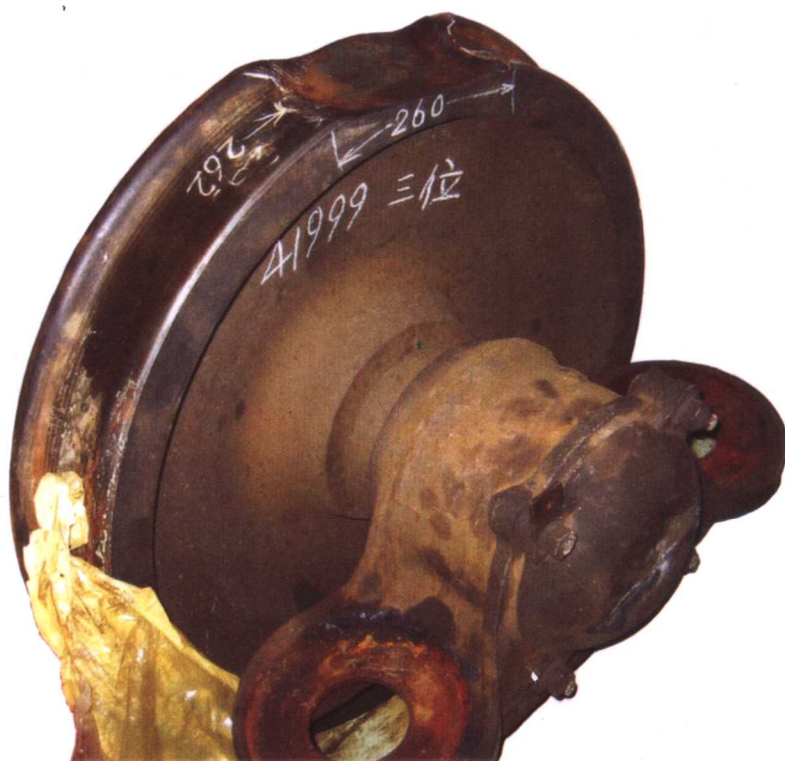
图 1-5 轮辋裂损形貌之一

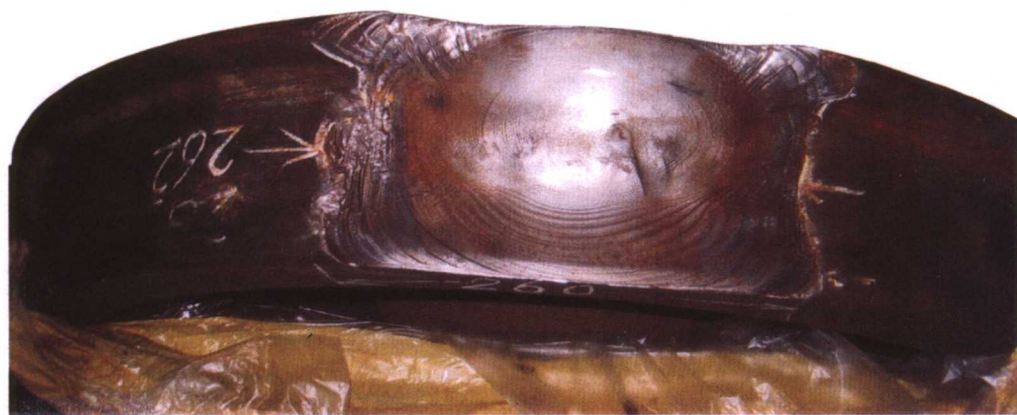
图 1-6 (图 1-5) 所示轮辋裂损形貌之二

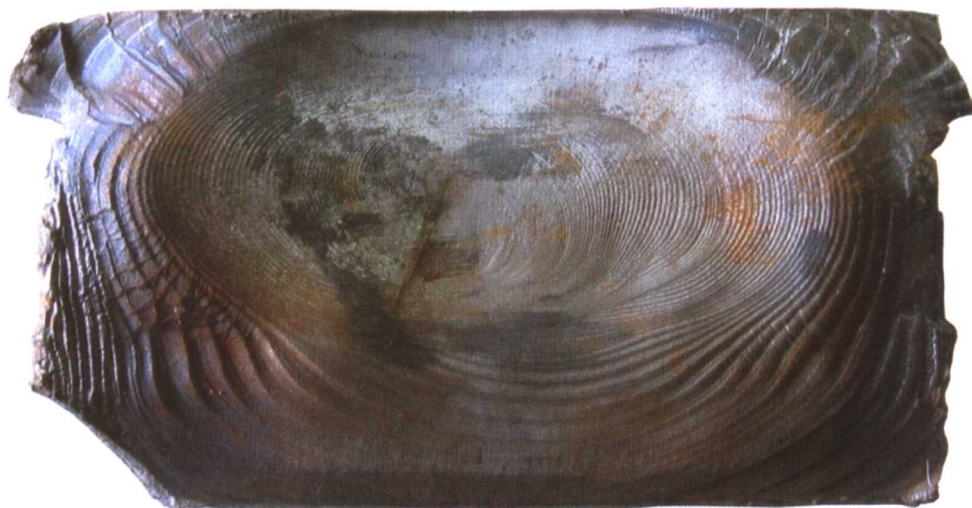
图 1-7 (图 1-5、图 1-6) 所示轮辋裂损之偶合面

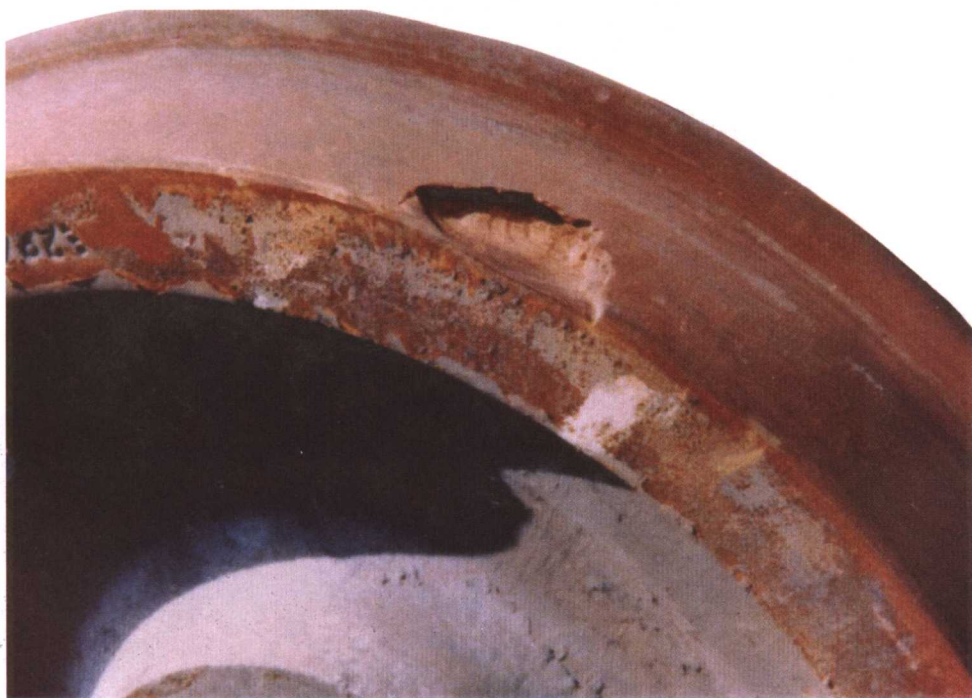
图 1-8 轮辋内部疲劳裂纹及裂损形貌之三

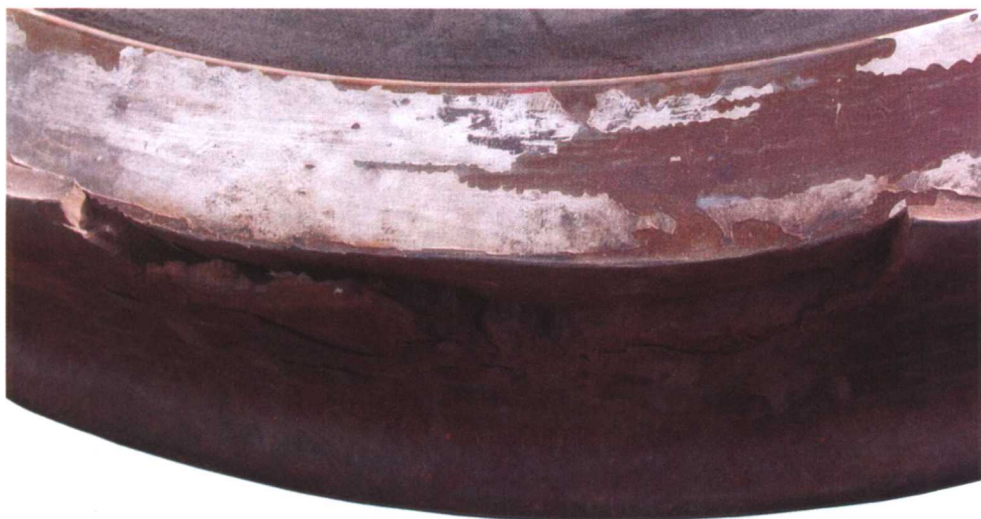
图 1-9 轮辋内部疲劳裂纹及裂损形貌之四

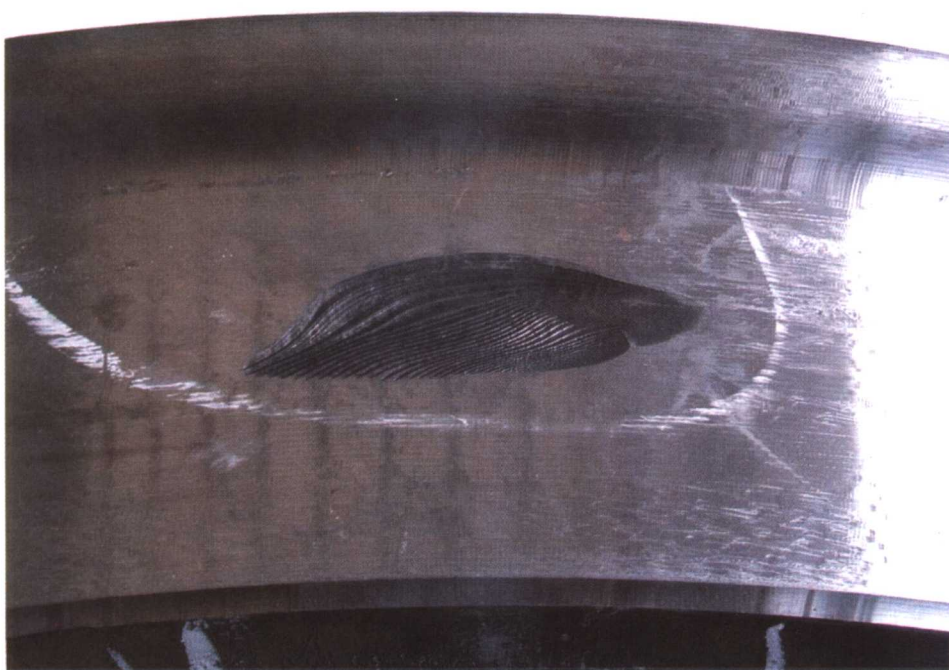
图 1-10 经旋修后车轮踏面处发现的轮辋内部疲劳裂纹

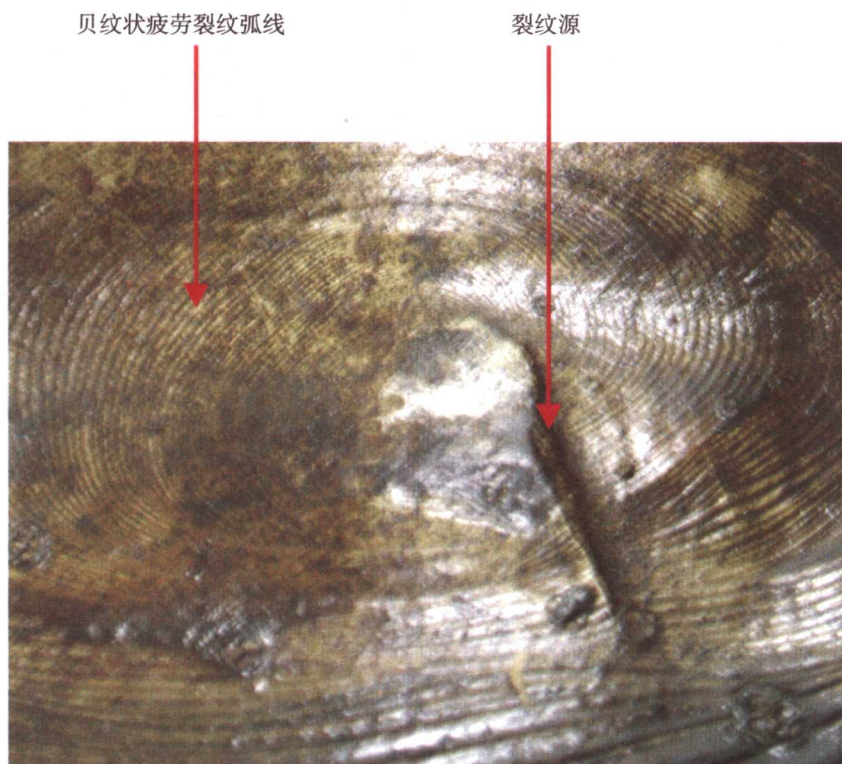
图 1-11 轮辋内部疲劳裂纹及裂纹源形貌

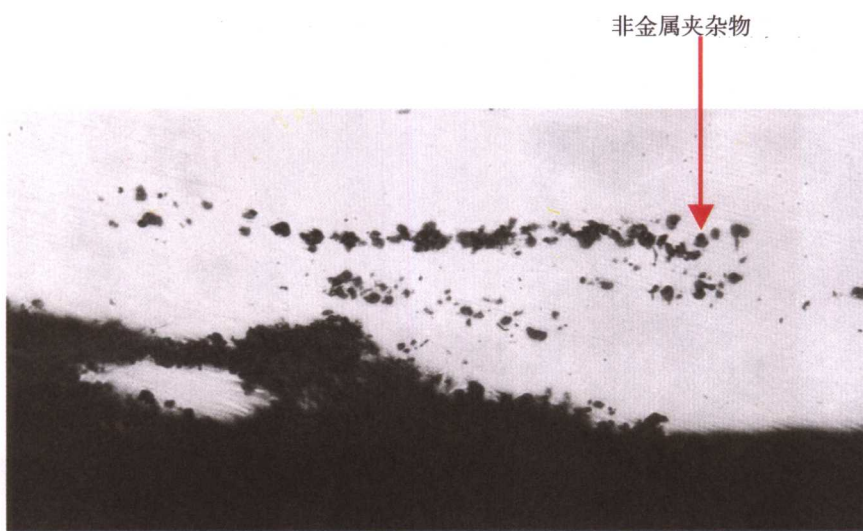
图 1-12 金相显微镜下裂纹源处大颗粒链状非金属夹杂物

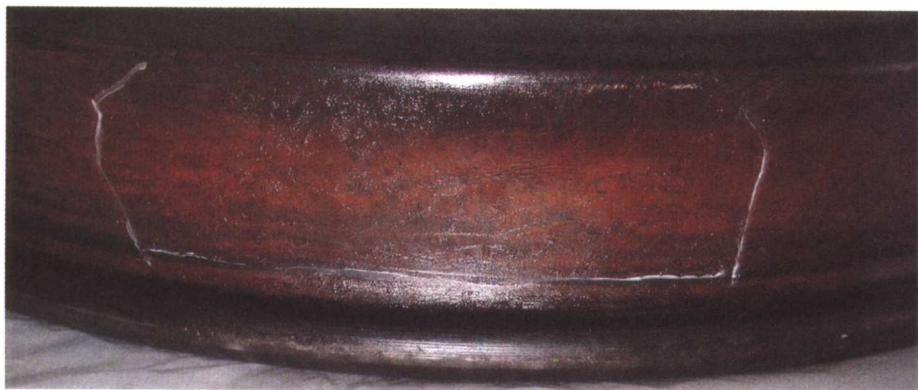
图 1-13 超声波探伤检查轮辋内部疲劳裂纹区域

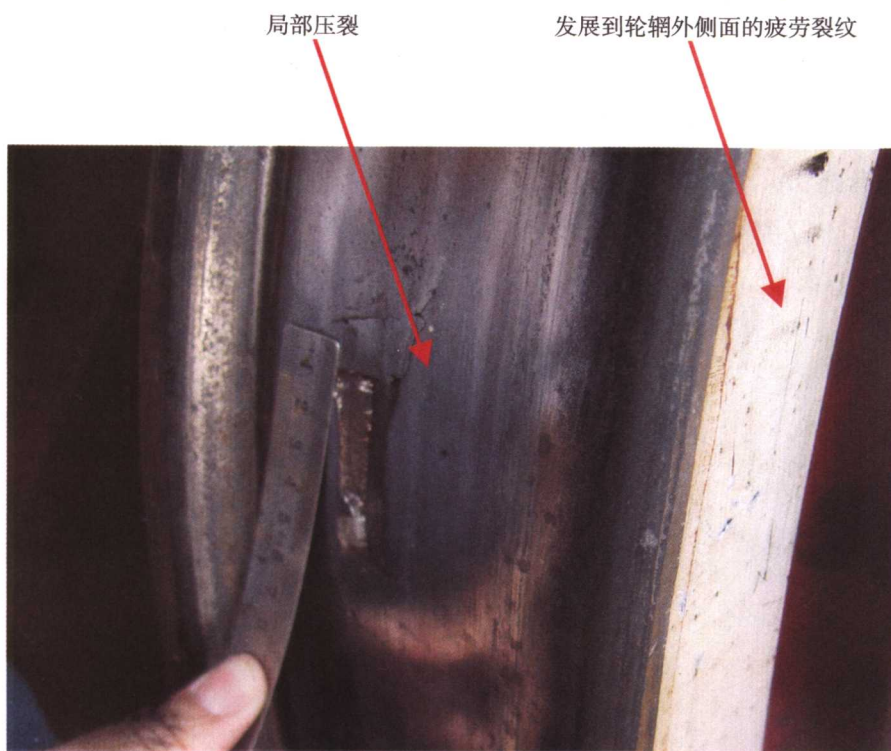
图 1-14 由轮辋内部疲劳裂纹导致的踏面局部缺损形貌
