音响与电视技术荟萃 下册

音响与电视技术荟萃

彩电故障检修荟集

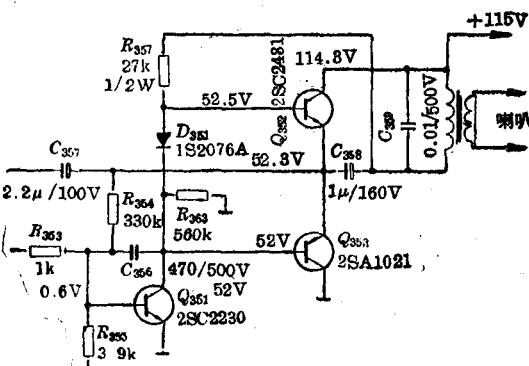
三菱 CT-1823HD 伴音功放电原理图

检修经过：故障很可能出在伴音电路。为排除因喇叭损坏造成故障的可能性，首先检查喇叭，正常。这说明故障在电路中。该机伴音功放部分由 Q₃₅₁、Q₃₅₂ 和 Q₃₅₃ 组成，这是一个如图所示的典型 OTL 输出电路，其中，Q₃₅₂ 和 Q₃₅₃ 是一对互补管。先对电路各点电压进行测量，其结果如下表所示。根据

测量部位	故障时	正常时
供电电压	115V	115V
Q ₃₅₂ 、Q ₃₅₃ 中点	115V	52.3V
Q ₃₅₁ 集电极	115V	52V

上述测量结果，我们判断 Q_{352} 管击穿短路，因而引起中点电压上升。为此将该管焊下检查却是好的。是否因电容 C_{358} 击穿或 Q_{351} 管、 Q_{353} 管损坏造成中点电位上升呢？经检查，上述零件均正常。根据故障现象：中点电压和输入电源电压基本相同，因而又怀疑印刷电路板击穿短路造成中点电压上升，但检查结果又未发现任何问题。几经周折，最后发现是电阻 R_{354} （330k）开路，造成晶体管 Q_{351} 无偏置而截止，并使 Q_{352} 进入饱和导通，从而使 OTL 中点电压上升到接近电源电压，更换该电阻后，故障排除。

经验教训：在检修过程中，由于发现 OTL 中点电位和电源输入电压相同，根据以往的修理经验，认为产生这种现象的原因无非是以下三个：① Q_{352} 管或电容 C_{358} 击穿短路。② Q_{351} 管或 Q_{353} 管开路。③ 印刷电路板击穿短路。因而忽视了对各晶体管偏置的检查。再加上修理人员在长期实践中总认为电阻不易损坏，因而把检查的重点放在相关的几个晶体管和电容上，结果走了弯路。可见，修理电视机不能光凭经验，而应该根据电路原理，结合故障时异常电压的情况，进行综合分析，才能获得正确的判断。

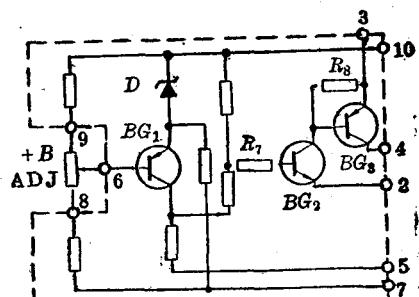
图 1 (D 、 BG_1 、 BG_2 、 BG_3 、 R_7 、 R_8 为自编号)

厚膜电路的内电路如图 1 所示，其结构图见图 2。先将 D 、 BG_1 、 BG_2 、 BG_3 管从厚膜电路上轻轻焊下测量，若发现 D 、 BG_1 管完好，而 BG_2 、 BG_3 管已坏的话，可用 2.6k 电阻来代替 R_7 ，用 4.7kΩ 电阻来代替 R_8 ，用 3DG8 和 3CG21 晶体管分别代替 BG_2 和 BG_3 ，并将这两个电阻和两只管子焊在一块自制的印刷线路板上，如图 3 所示，然后将此线路板与厚膜电路按图 4 所示方法用 502 胶水粘合在一起，使自制线路板上的铜泊引线 1、2、3、4 正好与厚膜板引出

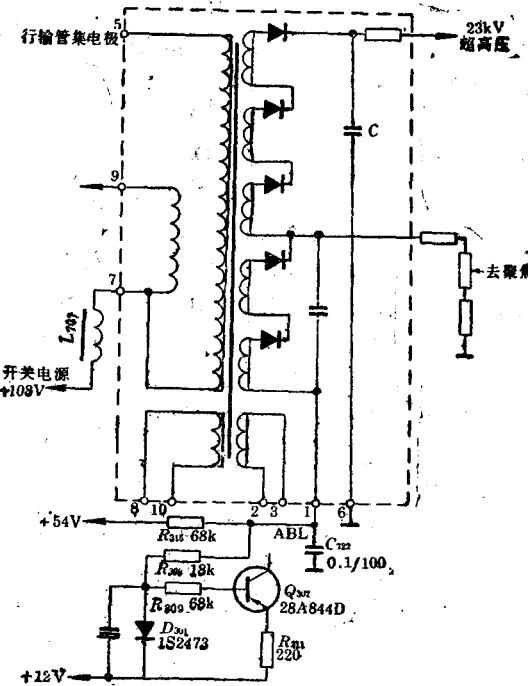
金星C37-401行输出变压器示意图

检修与分析：在开机检查中发现电阻R₇₁₅(68k)、R₃₀₈(18k)、三极管Q₃₀₂(2SA844D)与二极管D₃₀₁(1S2473H)已损坏，其中两只电阻均已烧焦。换上上述元件通电后R₃₀₈、R₇₁₅再度烧毁。其中R₃₀₈(18k)先烧断，R₇₁₅(68k)后烧坏，接着R₃₀₈电阻的开路处严重跳火，发出火光与响声。估计两电阻的相接端(即行输出变压器上的ABL端)对地有比较高的电压。经测量该点对地电压约为-450V。检查中还发现开关电源的+108V电压偏低，约75V。断开可控硅Q₇₀₄(TF320MA)上的限流电阻R₇₂₉(1Ω2W)时，此电压无变化。测量R₇₁₄(10Ω8W)电阻两端电压时，发现电压由正常的2V左右上升到约9V，说明行电流很大，再断开电感L₇₀₇时，+108V电压即恢复正常，说明故障在行输出级。

为什么行输出变压器1脚(ABL)对地有-450V的电压呢？根据电路结构分析，除了行输出变压器高压包高压输出端的一只接地电容(在高压包内部)漏电以外，其他部分出故障不会使ABL端出现负电压，如图所示，当该电容漏电时，高压包中就有部分电流经电容到地，并顺着ABL回路流回行输出变压器的①脚并在该点产生-450V高压(此电压高低与电容漏电的程度有关)。

压器高压输出端对地的电阻，若阻值降为50k左右(用MF-47型万用表R×10k档测量)，便可说明此电容确已漏电。

由于电容被封装在行输出变压器内部，因此只得更换行输出变压器。换好行输出变压器后再装上R₇₁₅与R₃₀₈，电视机恢复了正常。

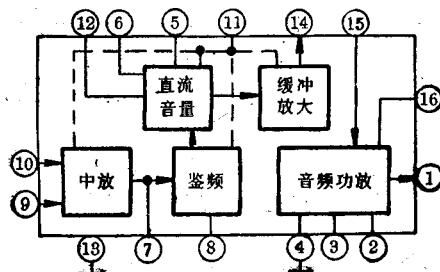
AN355 内电路方框图

AN355 伴音集成块内部伴音中放、鉴频器和音频功放部分是各自独立的。AN 355 往往并非完全损坏，如果将两块损坏情况不同的 AN355 结合起来使用，同样可以达到令人满意的效果。

AN355 内电路方框图如图所示。在修理时，如果用旋钮碰触 15 脚，扬声器中没有感应声，说明音频功放部分已损坏。此时可将 1~4 脚和 15、16 脚掰去。再找一块音频功放部分完好，伴音中放、鉴频器部分损坏的 AN355，将 5~14 脚掰去，然后将两块 AN 355 叠在一起，先将两集成块的散热片焊在一起，再将音频功放部分完好的 AN355 1~4 脚和 15、16 脚用铜丝连接焊入对应的印板线路中。只要连接无误，伴音功能即能完全恢复。

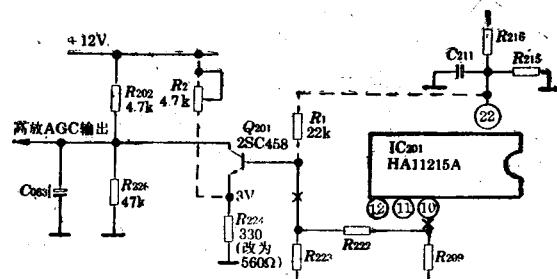
经逐一查 HA11215A 各脚电压，发现高放 AGC 电压输出端 10 脚的电压偏高（正常值为 1.8V），且会随开机时间的延长慢慢上升，这一慢慢上升的电压经 Q₂₀₁ 倒相放大后，使加至高放级的 AGC 电压

逐渐下降为零。从而导致高放管截止，出现无图无声故障。查外围元件无损坏，确为集成块损坏。

分析 HA11215A 内电路可知，AGC 电压经 22 脚检出，通过一级射随器后分两路分别对中放 AGC 和高放 AGC 电压进行放大，并均具有延时作用。现 22、12 脚电压正常，说明 AGC 检出和中放 AGC 电压放大电路正常，只是高放 AGC 电压放大电路损坏。只要设法恢复高放 AGC 电压，原集成块可继续使用。

根据金星 C37-401 型彩电原理图，稍作改动即可恢复高放 AGC 功能。如图所示：(1) 断开 Q₂₀₁ 基极电路、IC₂₀₁ 的 10 脚电路连线；(2) 增加 R₁ (22k)，连接在 IC₂₀₁ 的 22 脚与 Q₂₀₁ 基极之间；(3) 改 R₂₂₄ 为 560Ω；(4) 增加 R₂ (4.7k) 微调电阻，连接在 12V 电源与 Q₂₀₁ 发射极之间，调节 R₂ 使 Q₂₀₁ 发射极电压在 3V 左右，高放 AGC 电压得到合适的延时即可。经半年多使用，性能良好。

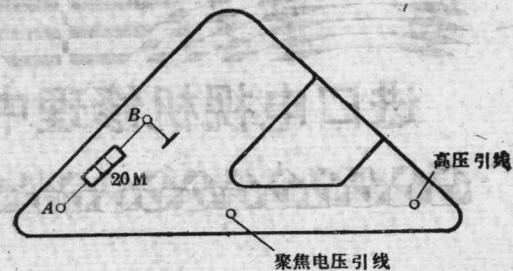
图 3

日产胜利牌 7705PK 型 20 英寸彩电显像管坏了，该彩色显像管的型号是 510RDB22。但手头上只有 510VJB22 型彩色显像管。对照这两种显像管的电参数，除聚焦极电压相差较大外，其余电参数基本相同。

(3) 因为原机聚焦极电压是5000V，510VJB22型彩色显像管的聚焦极电压为7500V，所以需要设法提高聚焦极电压。其方法是将原机行输出变压器顶部的接地点A点断开，串接一个2W 20MΩ左右的电阻后接地，B点仍需要接地，如图3所示。注意A、B两点与接地点要焊接牢固。经上述改动后便可开机调试，调试方法可参照该机维修手册。
