# 四川地震資料汇编

第二卷

(一九四九年至一九七九年)

## —1955年4月14日康定折多塘地震震害照片

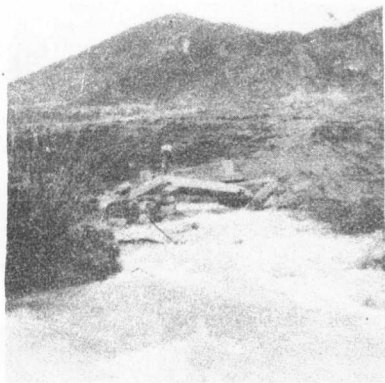
1. 折多塘附近石桥破坏情况。

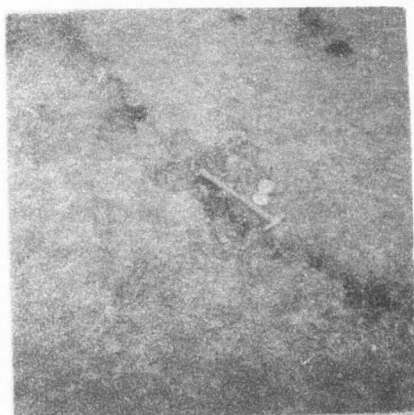
2. 折多塘地表产生的地裂缝,走向北西西。

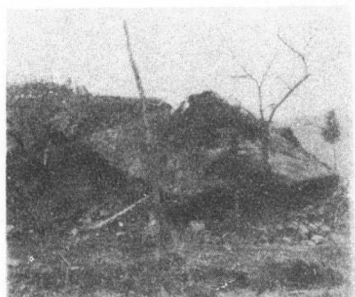
3. 大林公社民主大队一户民房震塌情况。

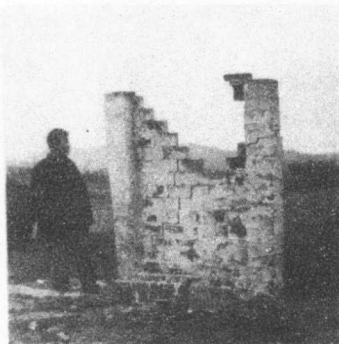
4. 钢铁公社老君场街南头砖砌毛主席语录牌震垮。

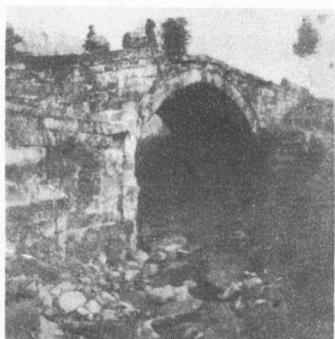
5. 双流县三星公社苦潭队附近  
石拱桥栏部份震垮。

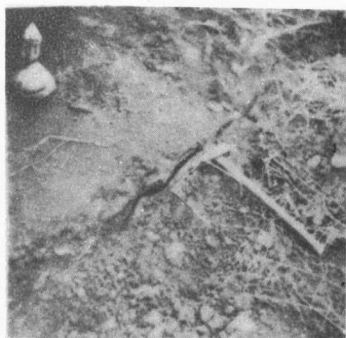
6. 挖断山侏罗系浅紫红色砂质泥  
岩中产生的地裂缝。

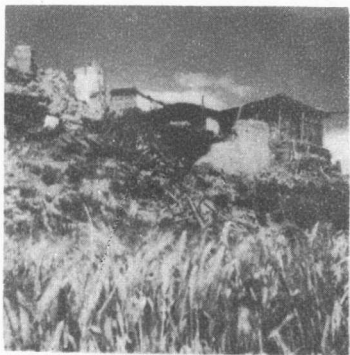
7. 侏倭村藏族房屋遭受严重破坏。

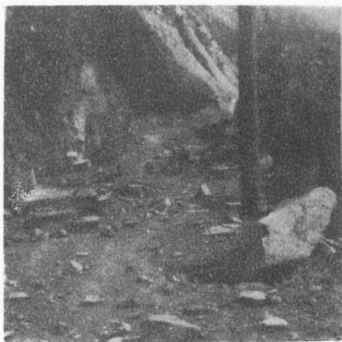
8. 甘孜至新龙6公里处山坡受震  
崩落之石块堆在公路上。

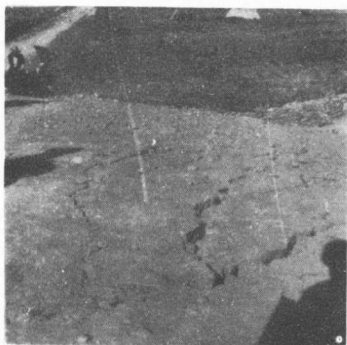
9. 甘孜至新龙7公里处,松散堆积物  
中产生的地裂缝。 刘冬福摄

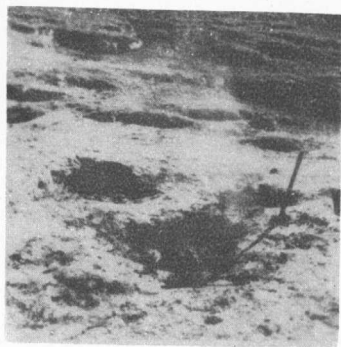
10. 甘孜县拖坝区马拉托热泉  
冒气现象。 李天招摄

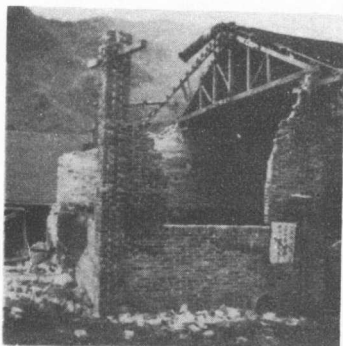
11. 邛江钢铁厂卷扬机房12厘米  
厚的山墙倒塌。

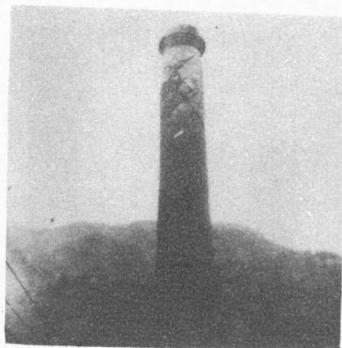
12. 邛江钢铁厂砖烟囱上部严重  
裂缝。

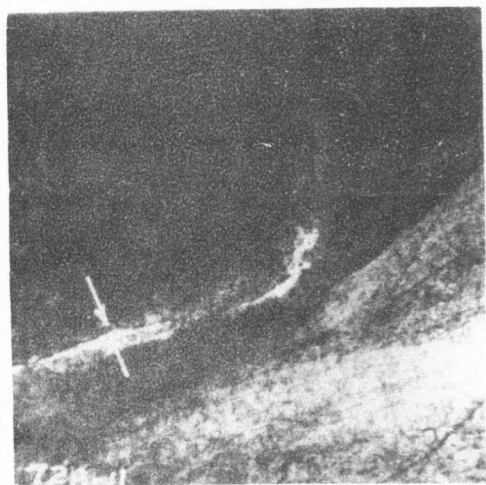
13. 火石崖“火山质砾岩”震崩塌堵塞沫水河成湖。

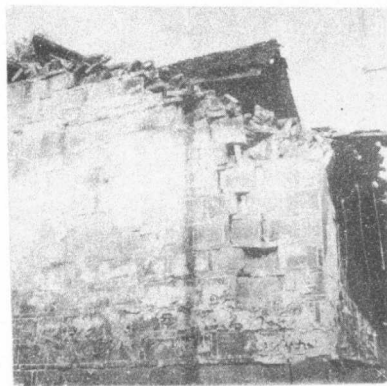
14. 马边县城关区房墙破坏情况。

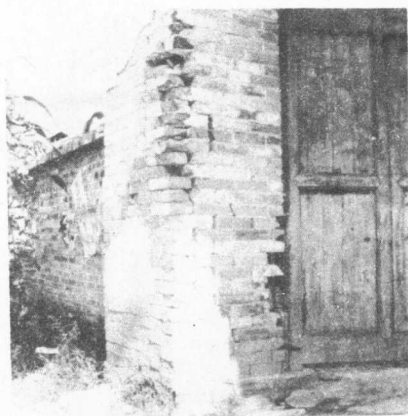
15. 马边县城关区房屋砖柱破坏情况。

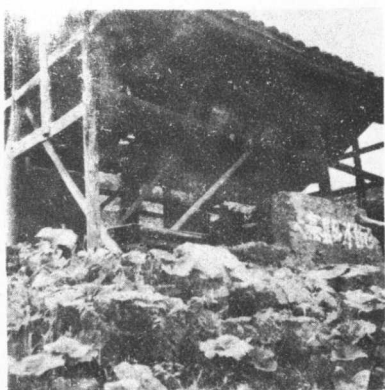
17. 新华公社东升大队一民房条石墙震裂。

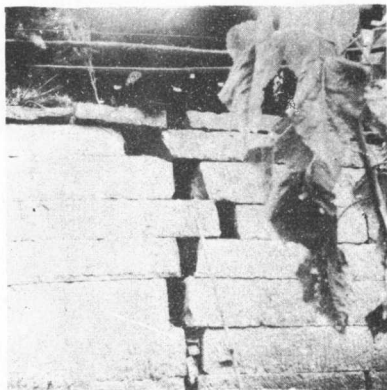
18. 马边县招待所靠河边之地裂缝。

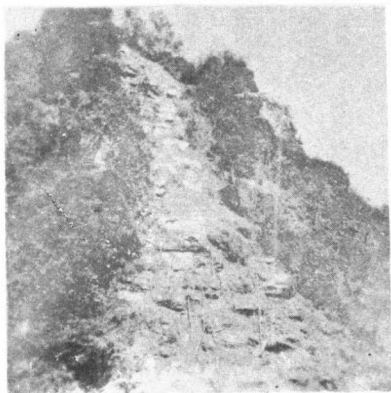
19. 水平溪山崖震垮。

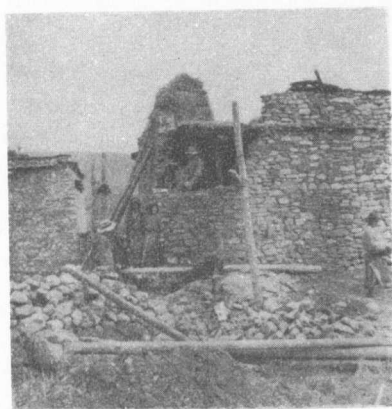
20. 扎亚木架房石砌围护墙全裂缝，  
局部垮塌。 李介成摄

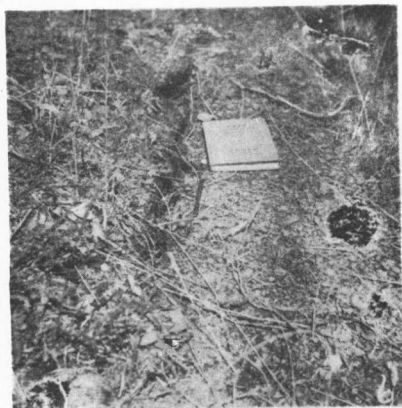
21. 东方红公社俄尔宗地裂缝，走向  
北 $30^{\circ}$ 东。  
镜向：北 $10^{\circ}$ 东。 黄圣陆摄

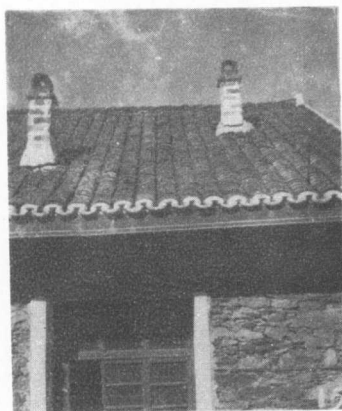
22. 新都桥国营食堂烟囱与房顶接触处  
震脱。  
镜向：北。 李介成摄

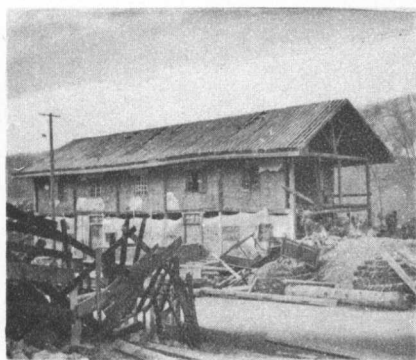
图23

23. 炉霍县木排架结构副食品商店，  
夯土围护墙倒塌，屋瓦震落。

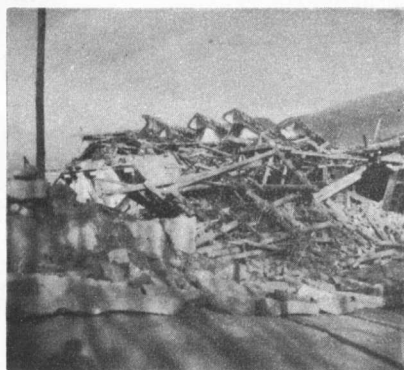
图24

24. 炉霍县委办公大楼全塌。  
镜向：北50°西。

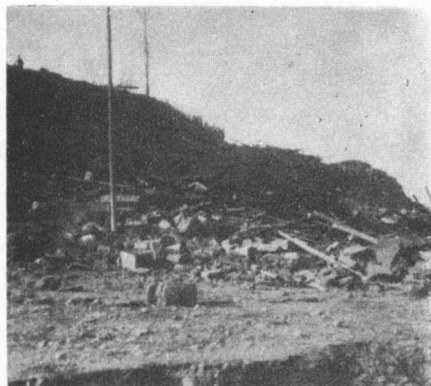
图25

25. 炉霍县老街（城关公社）房屋全  
部倒塌情况。

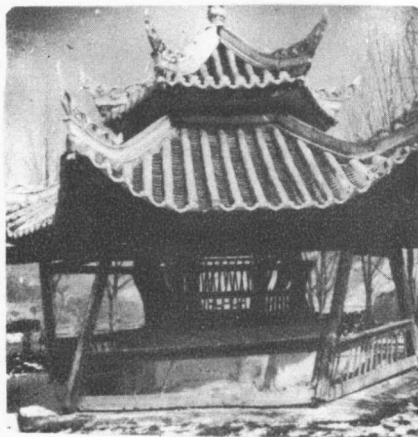
图26

26. 炉霍县烈士陵园纪念亭扭动30°。  
同年5月底垮塌。

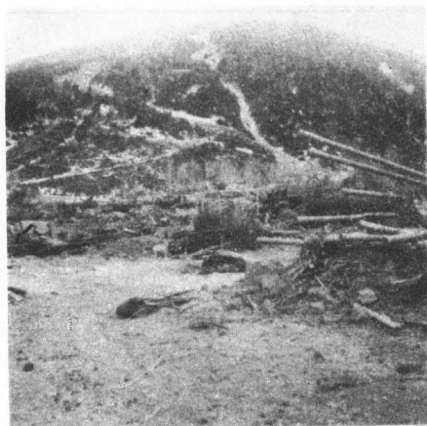
27. 瓦各公社房屋全部倒塌。

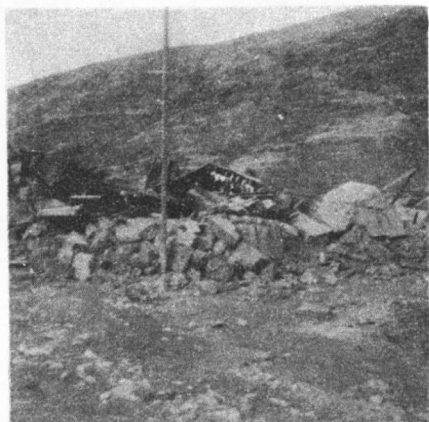
28. 瓦各公社“笨壳”房倒塌。

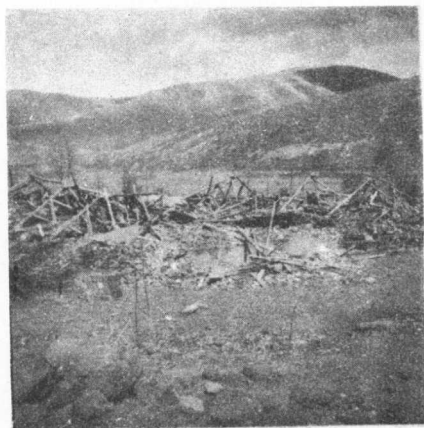
29. 炉霍县虾拉沱区吉绒粮站倒塌。

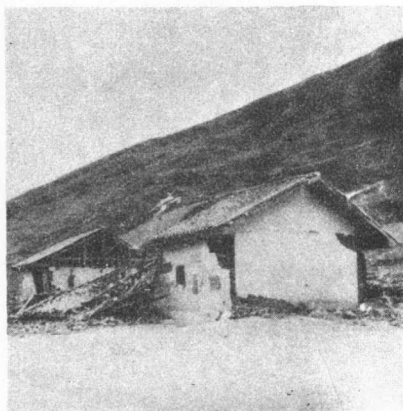
30. 侏倭贸易公司木排架节点拔榫，或榫头折断，造成落顶。

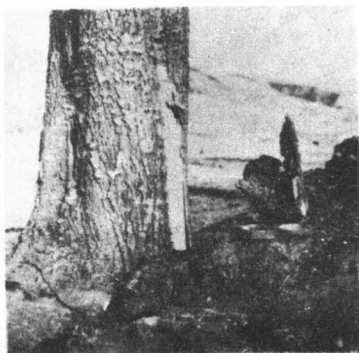
31. 虚虚川藏公路旁直径20厘米的树，被北 $55^{\circ}$ 西的地裂缝错开37厘米。

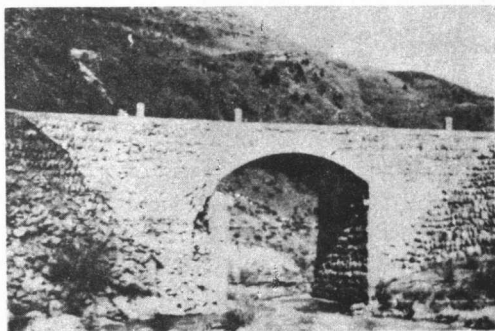
32. 雄鸡岭红旗桥桥身和桥面开裂，护坡震垮。 邓天冈摄

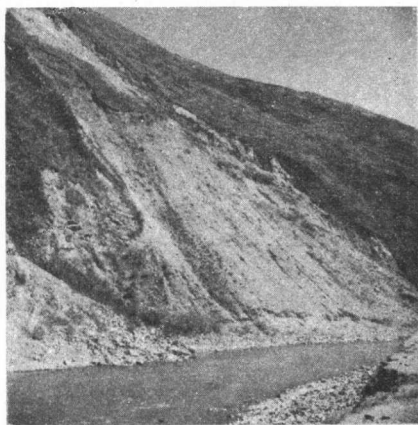
33. 炉霍县城南东侧鲜水河岸震垮。

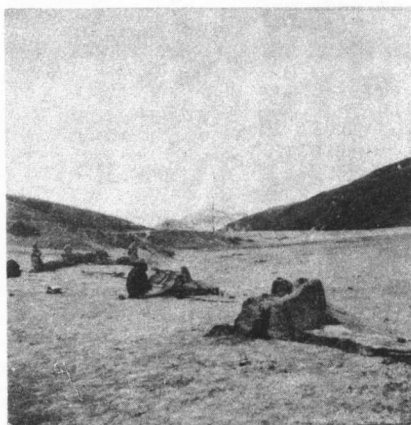
34. 瓦各公社邓达反“多”字型地裂缝带之“地鼓包”。

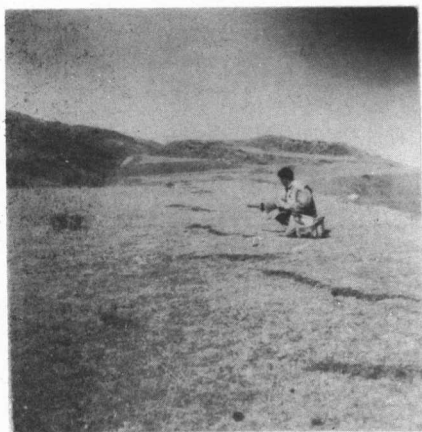
35. 瓦达南东300米处羽状（斜列式）地裂缝。

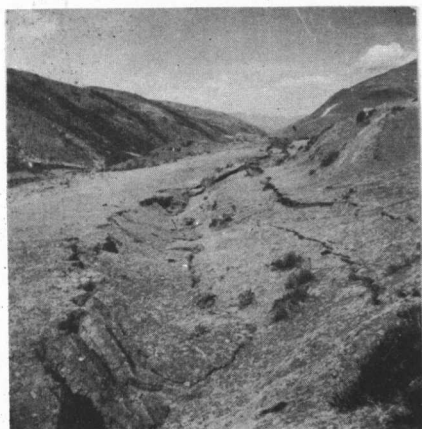
图35

36. 旦都锯齿状地裂缝间“地堑式”陷落。

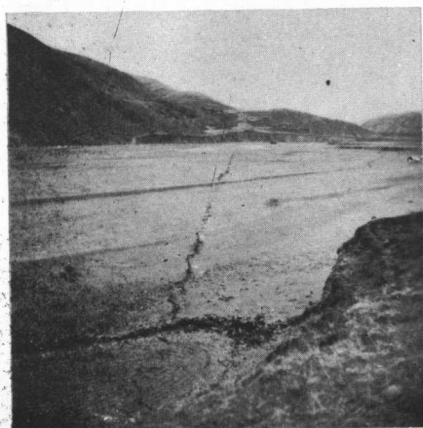
图36

37. 甘孜东谷多尔通锯齿状地裂缝带展布景观。

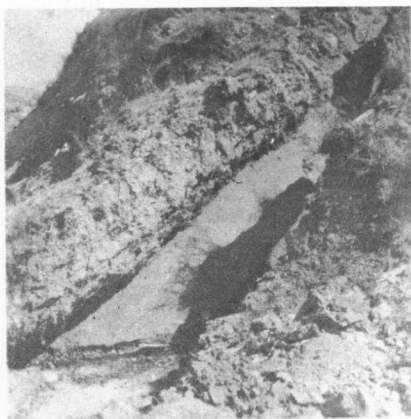
39. 老河口“地鼓包”发展成叠瓦式冲断层。

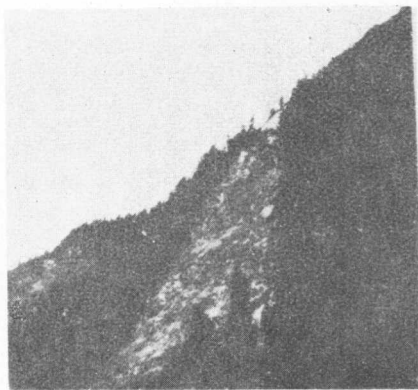
41. 极震区垮岩现象。

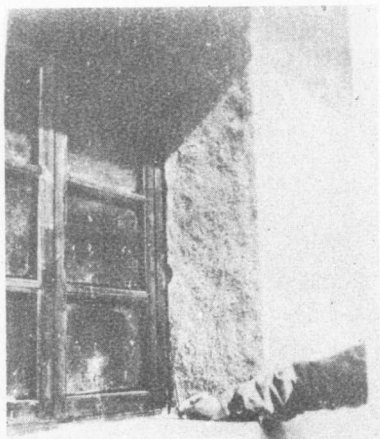
42. 黄龙乡福羌道班房窗框松动移位达1.5厘米
