# 家电维修技术

# 《家电检修技术》增刊

## 黑白电视故障检修五例

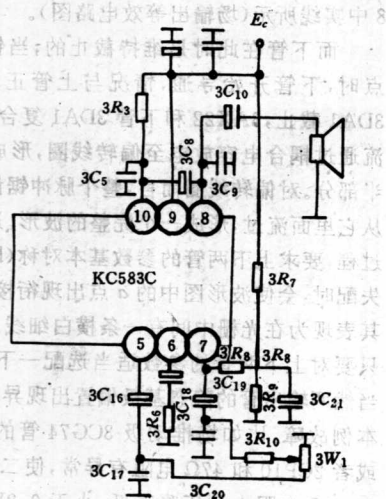
图 1

**例 1 故障现象:**调整音量电位器时,电位器在最小端和最大端伴音正常,而在中间时伴音出现低频哼声。

**分析检修:**这种故障多发生在集成电路的电视机中。如图 1 所示, KC583C ⑦⑧⑨脚外接电路图, 当与 ⑦脚连接的滤波电容  $3C_{21}$  开路或失效时, 会使本级产生低频振荡。  $3C_{21}$  是伴音集成块 KC583C (音频放大电路) 中  $BG_{17}$  基极偏置电路 ( $3R_7$ 、 $3R_8$ 、 $3R_9$ ) 的滤波电容器。当它开路后, 电源中的纹波或伴音功率输出的起伏都会反馈到输入端引起振荡。当电位器调到最小位置时, 反馈量通过  $3C_{19}$  到地, 使之旁路; 当电位器调到最大位置时, 反馈量通过  $3C_{19}$  和  $3C_{16}$  到 ⑤脚由  $BG_{16}$  发射极电阻  $R_{21}$  到地, 也将旁路; 但当电位器调到中间时, 电位器两边都为  $23k\Omega$  左右, 使反馈量无法旁路而引起自激, 这种情况更换  $3C_{21}$  即可。

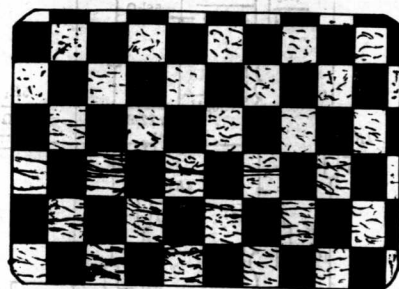
图 2

**例 3 故障现象:**大面积对比度不良,如图 2 所示。

**分析检修:**从上述两例中可以看出,大的部分要用低频成分保证,细小的部分要用高频成分保证。要实现大面积的透亮——对比度理想,应在中频部分有一个提升,见图 3 中视放频率特性曲线,视放电路图中各补偿元件的位置,见图 4 所示。但提升又不应过大,否则会引起信号过冲,使白色图像右边发黑,黑色图像右边发白。这是视放电路中补偿元件损坏造成的。

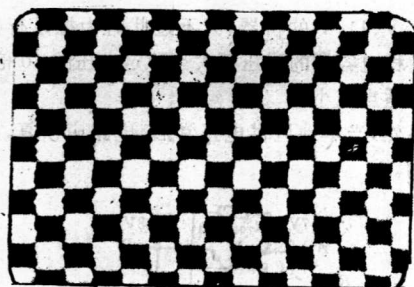
图 5

**例 4 故障现象:**加入信号后从上到下都有扭曲干扰,如图 5 所示。

**分析检修:**这种故障一般发生在远离电视发射台的地区,通常我们称它为小信号花边扭曲。出现此状态的原因有二:(1)自动频率调整系统的噪音通频带宽了,影响 AFC 噪音通频带的指标,主要决定于双时间

常数滤波器—— $7R_{17}$ 、 $7C_7$ 、 $R'$  ( $7R_{17}$  为  $680\Omega$ ,  $7C_7$  为  $5\mu F$ ,  $R$  为鉴相器的输出阻抗)。在这个滤波器中当  $7R_{17}$  增加时, 噪音通频带就会加宽。但对行引入范围是有好处的, 这是矛盾的统一体。所以电阻  $7R_{17}$  应选取一个最佳值或因陋制宜, 在远离电视台的收看区, 电阻选小些, 临近电视台时选大一些的 (AFC 系统与行振荡电路参见图 6)。  $7R_{17}$  一般选  $680\Omega$  至  $1.5M\Omega$  之间为最佳; (2) 行振荡器的波形占空比发生了变化, 下峰加宽了。正常状态下, 下峰宽度为  $18\sim 22$  微秒之间, 当增加到  $24$  微秒左右后, 易出现干扰, 这时可以将  $7BG_8$  (3CG74A) 的  $\beta$  值选小一些, 将  $7BG_8$  的  $47k\Omega$  基极偏置电阻增大一点  $0.068\mu F$  的电容减小一点都可以。

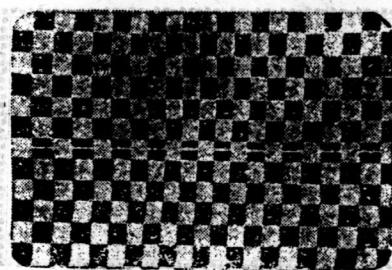
图 7

**例 5 故障现象:** 光栅中间有一条横白细线——交越失真, 如图 7 所示。

本故障只出现在 OTL 场输出电路, 其他电路不会出现此故障。由于脉冲锯齿波加入了场输出电路最后一级 (互补输出级) 时, 上下两管交替导通, 上管导通时, 电流方向是自电源经过晶体管  $3DA1$  和耦合电容  $1000\mu F$  到偏转线圈至地, 如图 8 中实线所示 (场输出等效电路图)。

而下管在此时是维持截止的, 当锯齿波到  $a$  点时, 下管开始导通, 情况与上管正相反, 上管  $3DA1$  截止,  $3AX22$  和下管  $3DA1$  复合管导通, 电流通过耦合电容放电至偏转线圈, 形成波形的下半部分。对偏转线圈而言, 整个脉冲锯齿波电流均从它里面流过, 形成一个完整的波形。这个“推挽”过程, 要求上下两管的参数基本对称 (即配对)。当失配时, 会使波形图中的  $a$  点出现衔接不良状态, 其表现为在光栅中间有一条横白细线。这种情况只要对上下两管的参数适当选配一下即可解除。当然两输出管的静态基极偏置出现异常也会出现本例故障, 比如场推动级 3CG74 管的电流减小, 或者  $2CP10$  和  $47\Omega$  电阻有异常, 使二极管  $2CP10$  和  $47\Omega$  电阻上的压降降低, 小于  $0.8V$ , 这时也会出现中间有一条横白细线的光栅。这时应排除场推动级的故障。

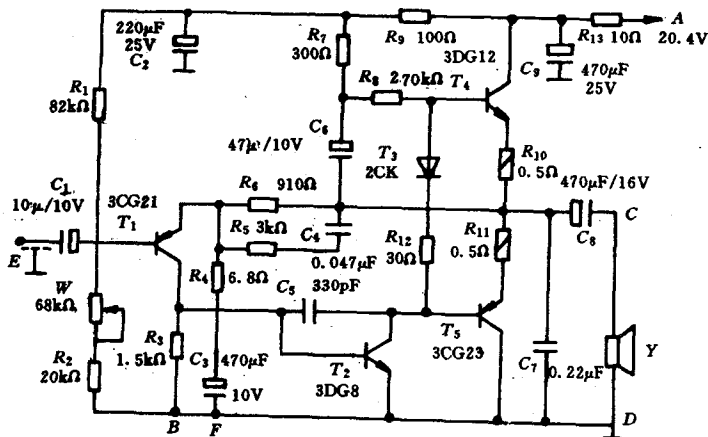
图 1

**故障现象：**有图像，无伴音。

**分析检修：**经检查低放集成块 TBA800 坏了，因一时未买到 TBA800，且此集成块易损坏，笔者用分立元件代换了 TBA800，经八个月的使用收看，效果很好。

电路是互补低频放大电路,如图 1 所示,印制板图如图 2 所示。

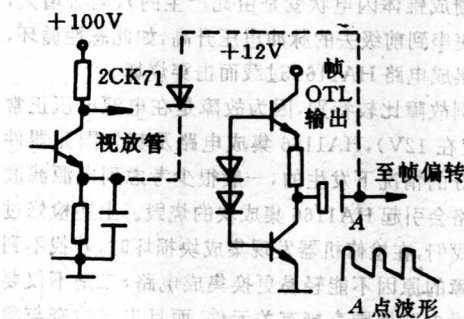
图 2

**故障现象:**屏幕顶端有 2~3 条明显的回扫线。

**分析检修:**使用莫托罗拉集成块的电视机场消隐不良,基本上都是 MC13007 有故障引起。因为在 MC13007 的内部设置了消隐电路,其工作过程是这样的:消隐信号在集成块内部产生后,直接送到其内部的检波输出电路消隐。因此,凡是采用 MC13007 的莫托罗拉电视机,均不需要外加消隐电路,MC13007 本身就有良好的消隐功能,这与其他电视机是不同的。但是,一旦当 MC13007 消隐系统发生故障,造成场消隐不良,这时的电视机幅面顶端有 2~3 条明显的回扫线。一般情况下,这种故障需要更换 MC13007 来排除。但是,更换集成块一方面很不经济,另一方面,这种进口集成块不大容易买到。现在,笔者经过分析和实验,找到了一种补救办法,具体原理和方法如下所述:

如图 1 所示的波形是通过示波器看到的 MC13007 ②脚(视预放输出脚)的场消隐波形。从图中不难看出,正常的 MC13007 内部产生的消隐信号的时间宽度  $t_1$ ,大于有故障的 MC13007 的场消隐信号的时间宽度  $t_2$ ,由于  $t_2$  的时间小于场逆程回扫时间,这样就不能完全消除场逆程回扫线,造成电视机幅面顶端出现明显的回扫线。针对这种情况,我们考虑,权且当集成块 MC13007 没有场消隐功能,另外给视放管发射极提供正向场逆程脉冲,使视放管在场逆程时截止,这样,场消隐的宽度不再取决于集成块内部,而取决于视放管发射极上的场逆程脉冲宽度,完全消除了场回扫线。实验证明,这种方法简便可行无副作用。具体的做法只须按如图 2 中虚线一个二极管 2CK71 就可以了。但必须注意,在印板上连接 2CK71 时,必须用塑料套管套住,以免将其他电路短路。值得指出,这种补救办法适合于任何采用 MC13007 集成块的电视机。

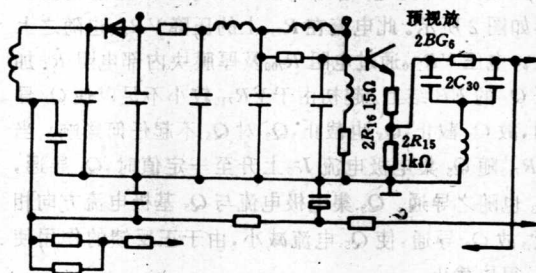
图 1

**故障现象:**无图像无伴音。

**分析检修:**检查中放电路时,发现二、三级中放的 AGC 电压高于正常值,高放 AGC 电压高达 8V。检查 AGC 电路,未发现异常,测量预视放 e 极电压,只有 1V, b 极 1.7V。根据上例故障的经验,检查预视放 b 极和检波电路有关元件,没有损坏。测量预视放 e 极对地电阻,仅几百  $\Omega$ ,远小于 e 极电阻 1.15k $\Omega$ 。怀疑 e 极元件有漏电的。进一步检查,  $2C_{30}$  两端(见图 1)电阻只有几百欧姆,判断  $2C_{30}$  漏电。换之故障排除。
