# 加油站百例事故分析

范继义 主编

# **第一章 加油站事故 115 例**

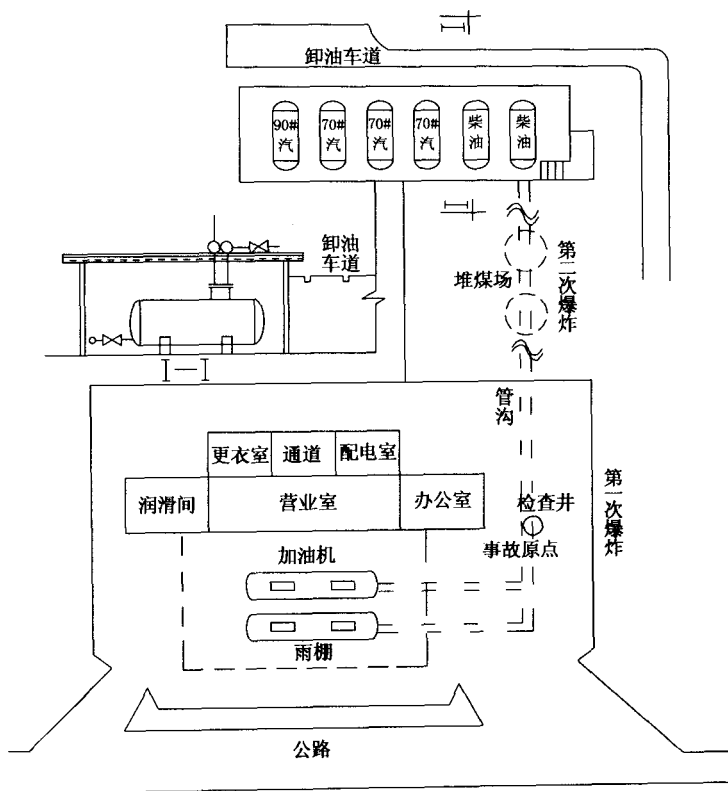
图 1-1 加油站平面布置示意图

其中4个汽油罐，2个柴油罐。加油站设4台电动加油机，其中汽油3台，柴油1台。输油管敷设在管沟内，加油机供电线路也设于同一管沟。管沟途经煤炭公司的堆煤场，进入油罐室时设有隔离密封墙。加油站平面布置见图1-1。

(1) 爆炸之所以发生是由于点火源与爆炸性油气混合气体结合所致。经事后调查，加油机与输油管连接处长期渗漏，油气在400m管沟中积聚，形成了爆炸性油气混合气体，为爆炸提供了可燃物；设在管沟中的加油机供电线路，在检查井内有一接头，严重烧毁，检查井盖爆炸时掀开，且从检查井内电线接头处有发射状的烟气擦迹。这就是说事故原点在电线接头处，即值班员切断电源时，电线接头接触不良产生火花点燃了爆炸性混合气体而发生爆炸，火焰在管沟内传播过程中又发生了第二次爆炸。

(2) 爆炸发生后检查油罐室时，发现罐室内有1人油气中毒身亡；2台加油机烧损较为严重，已无修复价值；站房玻璃几乎全部破碎；管沟盖板掀出约30m。

(3) 输油管 and 电线绝对不允许设置在同一管沟内。这起事故就是由于电线接头接触不良产生电火花而引发。如果电线与输油管不在同一管沟设置，这起事故就可以避免。
