# 油库千例事故分析

范继义 主编

# 第一章 着火爆炸事故

## 第一节 电气点火源

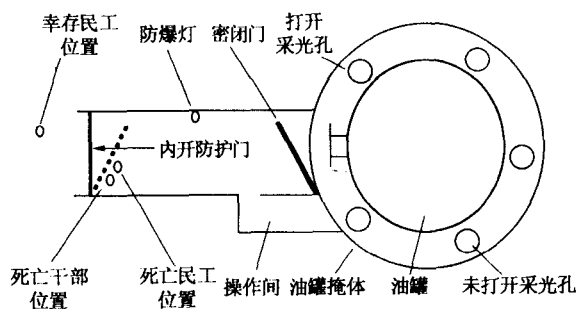
图 1-1 油罐爆炸后相对位置示意图

某在中, 蒋某在后), 听到蒋某对黄某说把防爆灯带出去, 随后就听到防爆灯坠地的破碎声, 同时感到身后有热浪, 出于本能意识向门口奔去, 就在左脚跨出门的同时, 感到被一股更大的热浪推出门外, 身后的大门也迅速关闭, 蒋某和黄某被关在内面而无法出来。约5min后, 又听到沉闷的响声, 同时有砖块飞出。油罐爆炸后相对位置见图1-1。

陆、黄和蒋三人拆卸开油罐底部人孔时, 油罐内的油气向油罐室及水平通道扩散, 在油罐室及水平通道内形成爆炸性混合气体。防爆灯意外坠落到地上, 防爆玻璃罩及灯泡破碎, 炽热的灯丝点火源引爆水平通道内的爆炸性混合气体, 爆炸从水平通道迅速向油罐室及油罐内传播, 产生高温和巨大爆炸压力, 将局部罐体及混凝土拱顶损坏, 并将水平通道内开防护门关死。此时油罐内剩余残油在高温下急剧蒸发, 外部空气从油罐室第一次爆炸产生的裂口处以及采光孔等处进入, 持续混合4~5min后形成新的爆炸性混合气体, 被第一次爆炸后产生的高温、余火点燃发生爆炸。这次爆炸使整个油罐顶板和油罐壁板全部分离, 油罐彻底损坏, 并把近2/5钢筋混凝土拱顶完全掀开。

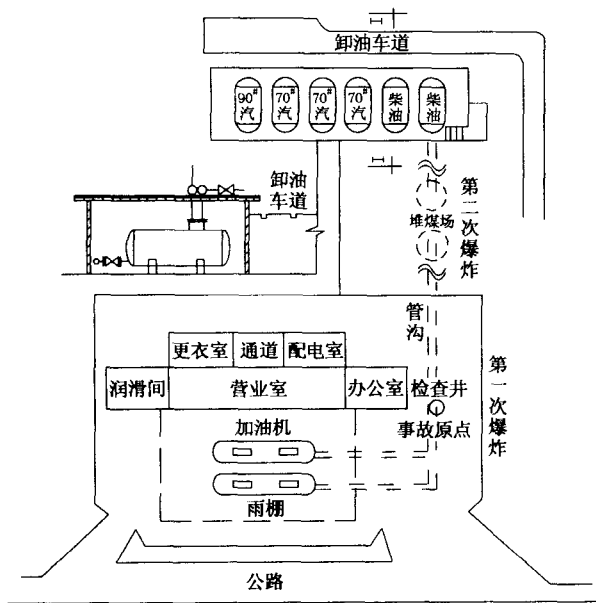
图 1-2 加油站平面布置示意图

(1) 爆炸之所以发生是由于点火源与爆炸性油气混合气体结合所致。经事后调查，加油机与输油管连接处长期渗漏，油气在 400m 管沟中积聚，形成了爆炸性油气混合气体，为爆炸提供了可燃物；设在管沟中的加油机供电线路，在检查井内有一接头，严重烧毁，检查井盖爆炸时掀开，且从检查井内电线接头处有发射状的烟气擦迹。这就是说事故原点在电线接头处，即值班员切断电源时，电线接头接触不良产生火花点燃了爆炸性混合气体而发生爆炸，火焰在管沟内传播过程中又发生了第二次爆炸。

该加油站有 6 座 25m<sup>3</sup> 金属卧式油罐，安装在油罐室内，其中 4 个汽油罐，2 个柴油罐。加油站设 4 台电动加油机，其中汽油 3 台，柴油 1 台。输油管敷设在管沟内，加油机供电线路也设于同一管沟。管沟途经煤炭公司的堆煤场，进入油罐室时设有隔离密封墙。加油站平面布置见图 1-2。

(3) 输油管和电线绝对不允许设置在同一管沟内。这起事故就是由于电线接头接触不良产生电火花而引发。如果电线与输油管不在同一管沟设置，这起事故就可以避免。

(4) 爆炸危险场所电气设备和配电线路，必须符合场所防爆等级的相应要求。该加油站采用铝芯绝缘电线作为加油机的动力线，是不符合防爆要求的。正确的做法是采用铜芯电缆铠装或铜芯护套电线钢管配线。

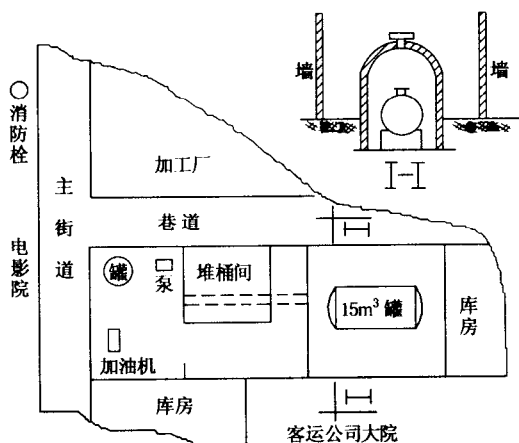
图 1-3 加油站平面布置示意图

该加油站属交通局企业加油站，设在客运公司大院内一角，与某加工厂隔巷道毗邻，街道对面 40m 处有一个消防栓，加油站邻近建筑为仓库。站内设 1 个 15m<sup>3</sup> 卧式铝质油罐，安装在砖结构的地下室内，管沟和加油机室连通。加油室的结构简单，内设加油机、油泵、润滑油高位罐，配有灭火器等，室内非常拥挤。加油室与油罐室之间有一间润滑油桶棚。加油站平面布置图 1-3。

1986 年 12 月 31 日 9:00，锅炉工到加油机室内取汽油，稀释铅油。平时在加油机旁边放一只油桶，用以接加油机滴漏的油品，房内经常充满油气。锅炉工开灯开关时，在办公室的人听到一声沉闷的爆炸声，加油机室和油罐室起火，油罐室顶盖掀掉，飞出围墙以外，油罐内的油品被引燃（油罐内储油 1/3），火焰或高或低，高时 2~3m，低时缩回罐内。电话报警后，消防队从街道对面消防栓接水带保护建筑物；石油公司所属油库带来了泡沫、干粉灭火器和石棉被等消防器材，组织了有效的灭火，明火很快被扑灭，但时间不长，管沟内又复燃，消防队用泡沫车将火扑灭。
