# 大型舰船螺旋桨断裂事故分析

中国造船工程学会

# 一、ZHA167-5-2-2大型螺旋桨断裂原因分析

725 所 赵九夷 黄克竹 张在春 何金重  
大连造船厂 贺传忠 孙秀荣 张元祥 刘德明

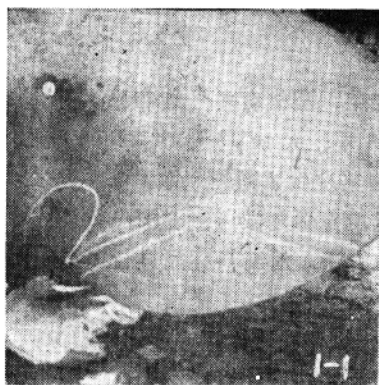
经检查,右桨原来用氩弧焊修补的叶片没有折断,只是在叶根夹渣没有铲除干净和未焊透的地方形成了长340毫米的裂纹和孔洞,如图1-1所示。

图1-1 叶片导边补焊位置

为修补该桨,又重新翻铸一块导边,用 ZHA167-5-2-2 铸造焊芯,采取氩弧焊方法进行了焊补。补好后,1975 年 5 月装到 2 号舰上,同年 7 月开始试航。共航行 200 多小时。1976 年 1 月进行高速和拖载试航时,突然舰身振动,航行不正常,派潜水员下水检查螺旋桨,发现右桨一个叶片导边断掉,左桨导边有穿透性裂纹,试航无法进行,单桨驶回厂

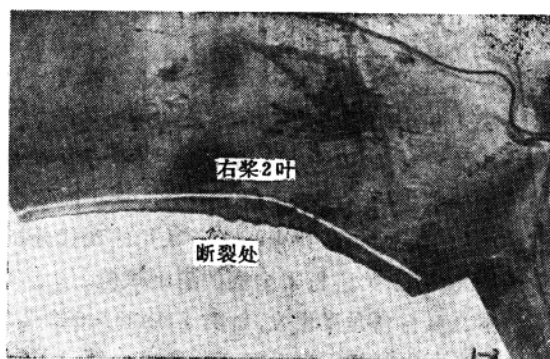
另一个叶片导边断掉,断口长920毫米,如图1-2所示。

图1-2 右桨另一叶片断裂情况

从断口观察,断面呈凸凹不平,金属内部有大量的夹杂和气孔。其断裂原因与前一个叶片相同,均因铸造缺陷削弱了金属强度,在外加应力作用下,发生了断裂。

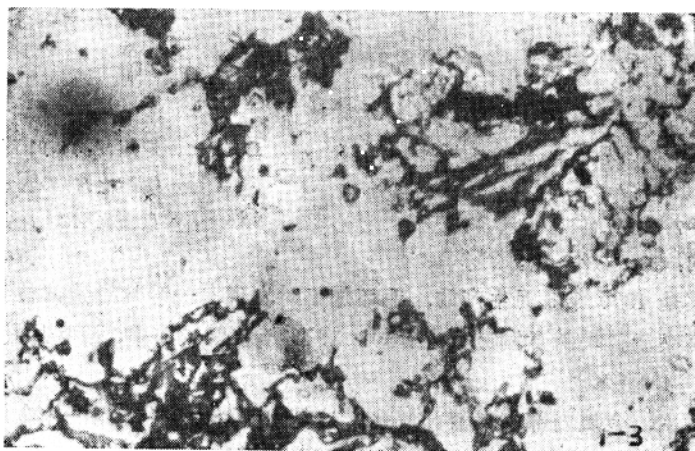
从断口处取样做金相分析,金相组织中有大量的黑色不连续的网状物。经电子探针定性分析发现,这些黑色不连续网状物,是含铁量超过60%的富铁夹杂物。如图1-3所示。这些夹杂物大大削弱了材质的机械性能。

图1-3 含有大量富铁夹杂的金相组织(未经浸蚀)  $\times 200$

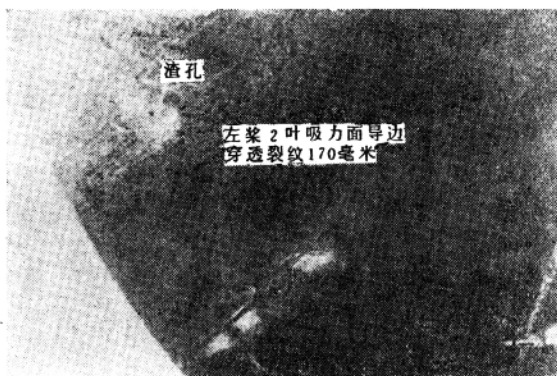
2号舰左桨是1975年初生产的,5月装舰,7月开始试航。试航情况同右桨。经检查2号叶片导边0.7R处有一条170毫米长的穿透性裂纹,如图1-4所示。

该叶片因毛坯铸造缺陷,在压力面和吸力面上共21处被补焊过。其中最大的补焊面积为 $158 \times 40$ 毫米<sup>2</sup>,深70毫米。补焊方法采用ZHA167-5-2-2焊条电弧焊。导边处的裂纹

是因补焊质量较差，裂纹穿过导边边缘的补焊处热影响区和导边内部的补焊处形成的。

图1-4 左桨导边因补焊质量差形成的裂纹

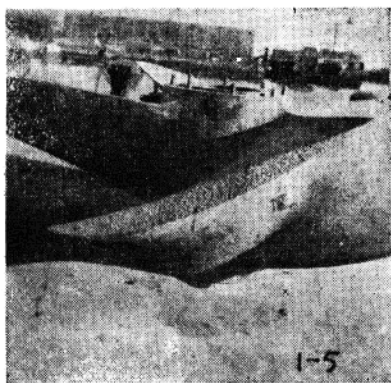
该桨是 1973 年 5 月生产的。装船后，经过两年的使用，于 1975 年 8 月，航行在南京至秦皇岛的途中，发生了断裂事故。经进船坞检查发现，螺旋桨 3 号叶片从 0.48  $R$  处折断掉入海中，如图 1-5 所示。其余三个叶片导边及叶梢均有长短不同的裂纹。

图1-5 大庆31号船断桨

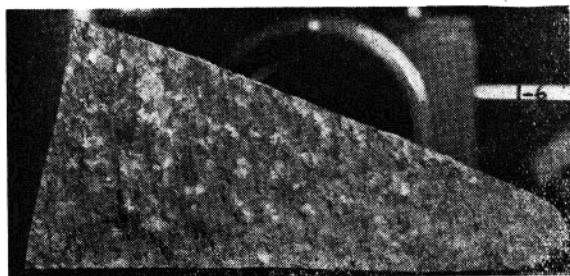
从宏观断口观察看出，在导边边缘有腐蚀痕迹。这是由于裂纹产生后，被海水冲刷腐蚀造成的。从裂纹区向里，可看到晶粒粗大、表面粗糙的裂纹扩展区，如图 1-6 所示。

图1-6 裂源区及裂纹扩展区的宏观断口

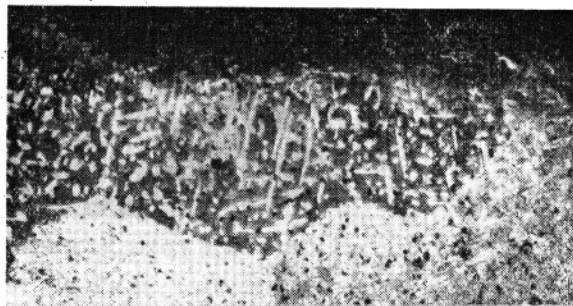
较光滑。向里的裂纹扩展区，由于金属的晶粒粗大，可以看到一个个方向不同的晶面，这是应力腐蚀开裂的特征。裂纹的最后撕裂区，由于外加载荷大于剩余部分所能承受的力量，裂纹急速扩展，造成脆性断裂，断口呈放射状线条。从断口横断面观察，可以看到是穿晶断裂，如图 1-8 所示。

图1-8 随边撕裂区的穿晶断裂形态 ×40

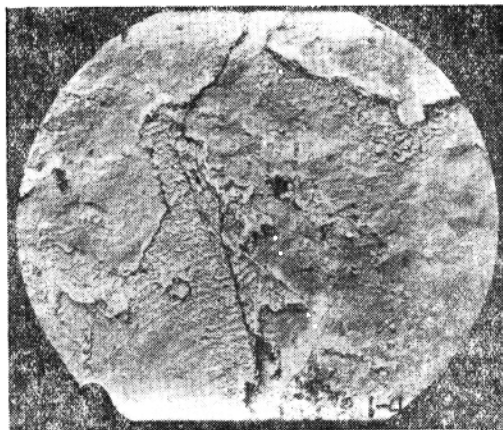
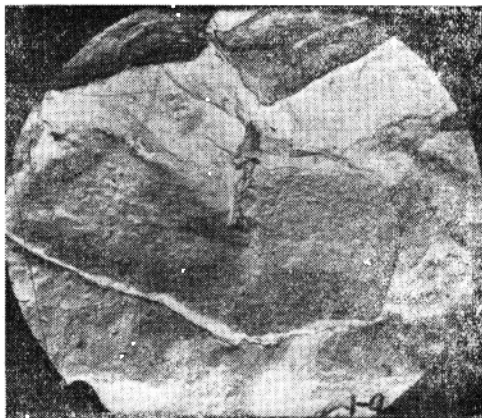
对裂源区作二次复型电子显微镜观察，可以看到脆性晶间断裂形态。如图 1-9、图 1-10 所示。

图1-9 晶间断裂二次复型电子显微镜照片 ×2500

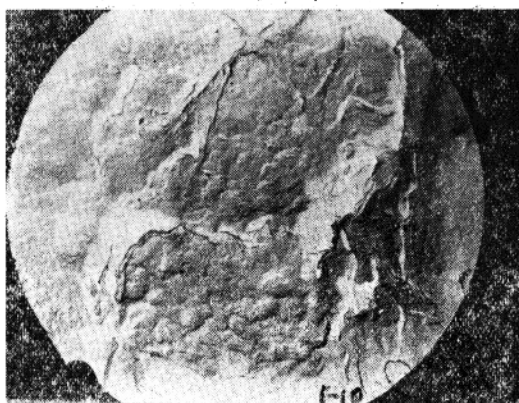
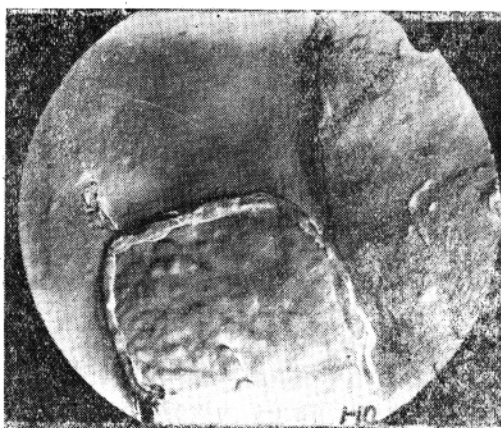
图1-10 脆性穿晶断裂二次复型电子显微镜照片 ×2500

从裂纹扩展区进行复型作电镜观察，发现还有塑性穿晶断裂形态，见图 1-10。

通过对两个区域的电子显微镜观察和比较确定，该断口是属于以脆性为主的脆性-韧性混合断口。

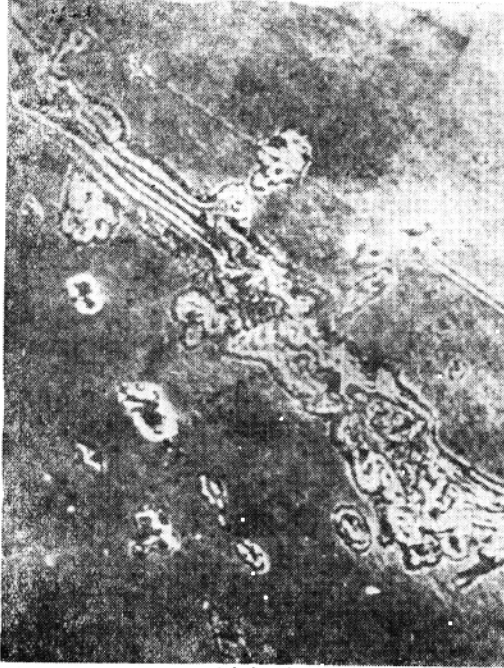
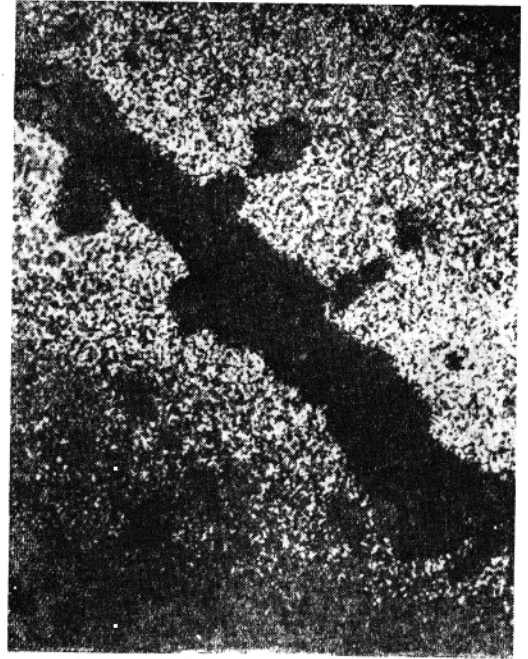
对裂纹前端和边缘的脱锌腐蚀部位，取样作电子探针观察，发现其脱锌形式呈“塞状”腐蚀。这种“塞状”脱锌腐蚀，比一般黄铜的层状腐蚀具有更大的危险性，因为它深入基体内部，应力腐蚀开裂就是沿着这些脱成分腐蚀区开始，如图 1-11 所示。对该区域进行了探针半定量分析，紫红色“塞状”条带中的铜含量为 92.4%，锌含量为 2%。

图1-11 铝黄铜“塞状”脱锌腐蚀电子探针照片  $\times 330$

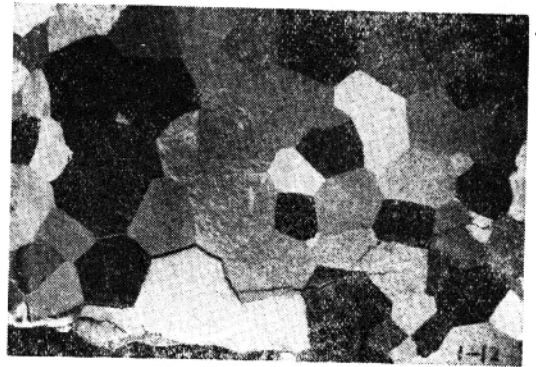
通过金相组织观察，发现叶片导边的边缘是单一 $\beta$ 相。 $\beta$ 相是体心立方结构的脆性组织，其强度高而塑性差，在海水中容易产生脱锌腐蚀和应力腐蚀开裂，如图 1-12 所示。断裂浆的裂纹，首先沿着 $\beta$ 相的晶界开始，在外加应力的不断作用下，裂纹逐渐向基体内部穿晶延伸。随着叶片厚度的增加，冷却速度缓慢，逐渐有细小的 $\alpha$ 相析出，如图 1-13 所示。但细小的 $\alpha$ 相也阻止不住裂纹的扩展，最后造成整个叶片断裂。这是应力腐蚀开裂导致的最后结果。

图1-12 导边边缘单一 $\beta$ 相及沿晶应力腐蚀开裂  $\times 10$

该浆叶片边缘之所以出现单一 $\beta$ 相，从附表 1 中看出，该浆的化学成份不合格，铜含量比规定成份低 0.38%，铁含量低 0.32%。锌当量偏高(46%)，造成冷却速度较快的叶片

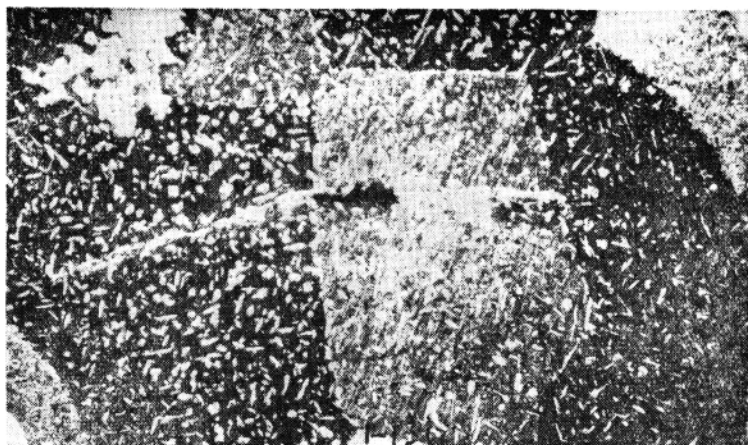
图1-13 从导边边缘向里逐渐有 $\alpha$ 相析出，裂纹穿晶延伸  $\times 40$

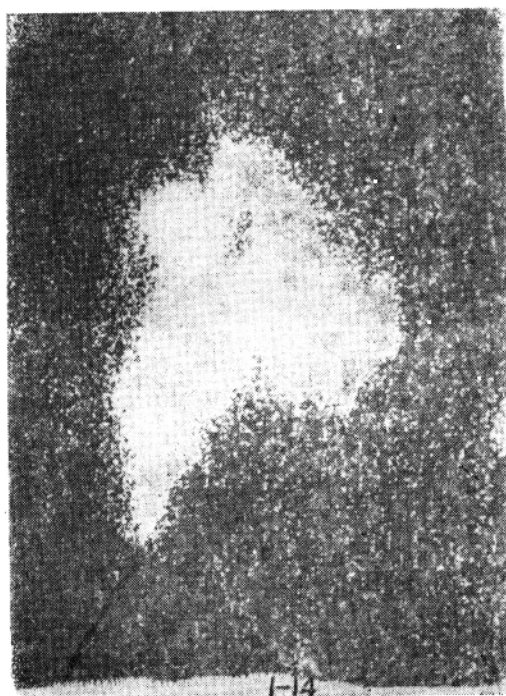
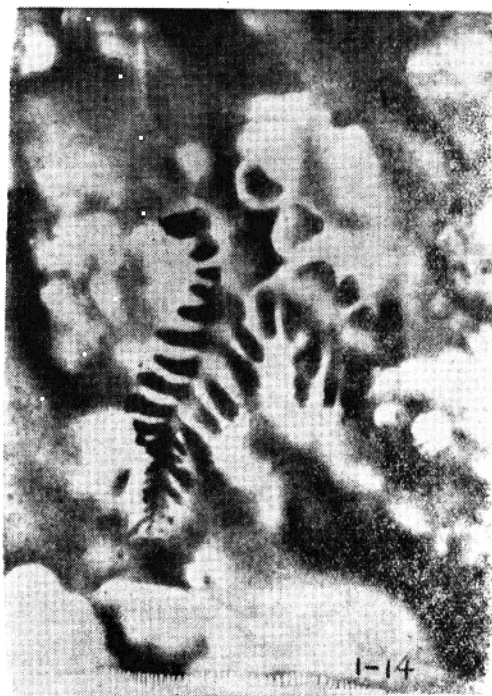
边缘出现单一 $\beta$ 相。铁是该合金中细化晶粒，强化基体的主要元素。由于含量低，并有铁的富集或偏析，如图1-14所示，因此造成合金晶粒粗大。

图1-14 合金中铁的富集电子探针照片  $\times 2000$

铁含量低，并产生富集，是由于熔化温度低( $1040^{\circ}\text{C}$ )和浇注温度低，过冷度小造成的。由于以上原因，造成了该浆的机械性能不合格，如附表1中所示，延伸率只有10.5%，冷弯角 $20^{\circ}$ 就开裂。这就加速了该浆的破断过程。因此，该浆的使用时间仅仅两年，就完

对于 ZHA167-5-2-2 合金，一般应使其铝、锌含量控制在中等成份，才能保证组织中  $\alpha$  相占整个基体的 20~30%，在这种成份下，合金具有最好的使用性能。

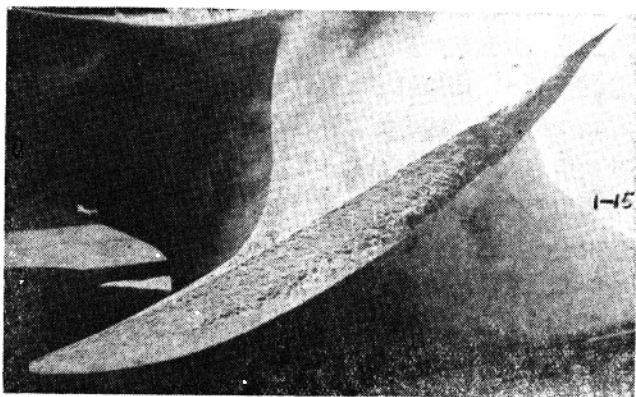
该两只螺旋桨的设计数据和大庆 31 号船桨相同。两桨的化学成份和机械性能如附表 1 所示，都合格，断口形态及断裂位置均相似，如图 1-15 所示。

大庆 46 号船桨是 1973 年 11 月装船使用，1975 年 3 月在航行中，3 号叶片突然折断。使用时间为 1 年零 4 个月。断裂位置在  $0.38 R$  处，断口形态与大庆 45 号船断桨相似。图 1-16 为断桨的断口全貌。

图1-15 大庆46号船断桨形态

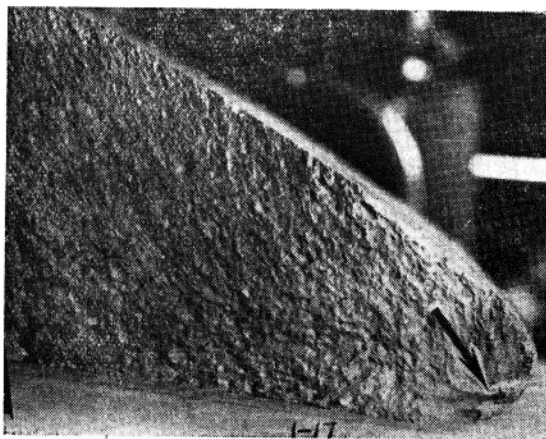
图1-17 具有冷隔缺陷的裂源区

叶片导边裂源区，断口表面较光滑平坦。经观察，在该区域有明显的铸造缺陷——冷隔。两个断桨的断裂源均如此，如图 1-17 所示。

综上所述,大庆45号和大庆46号船断桨,属于有预裂纹情况下的腐蚀疲劳断裂。预裂纹是由于铸造冷隔引起的。冷隔的位置分别在 $0.38R$ 和 $0.4R$ 处,它成为腐蚀疲劳断裂的裂纹源。其余三个未断叶片,经着色探伤检查,均未发现裂纹和铸造缺陷。因此,这三个叶片虽然也经过同样情况下的使用,都仍然保持完好无损。由此可以认为:在保证材料成分性能完全合格的基础上,还必须保证产品没有危及使用安全的铸造缺陷。

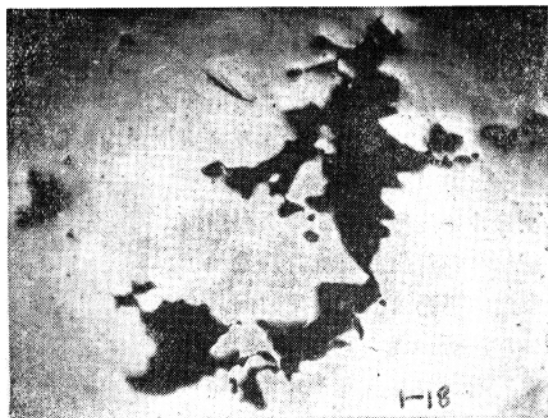
在裂源区,除了冷隔之外,还发现有铸造缩松,如图 1-18 所示。缩松处在叶片厚度为110 毫米,距推力面 10 毫米的位置。

上述铸造缺陷,是处在叶片受力最大部位,成为桨叶断裂的裂纹源。在正常的情况下,即螺旋桨无铸造缺陷或不存在有损螺旋桨强度的焊补时,螺旋桨的使用寿命应该是和船龄一致的(对大型民用船舶螺旋桨,在不受意外损伤的情况下)。根据有关资料统计,一个黄铜螺旋桨,可使用 13 年左右;一个青铜螺旋桨,可使用 17 年左右。上述两桨,属于成分和性能都合格的高强度 铝黄铜 螺旋桨。

图1-18 裂源区的铸造缩松 ×10

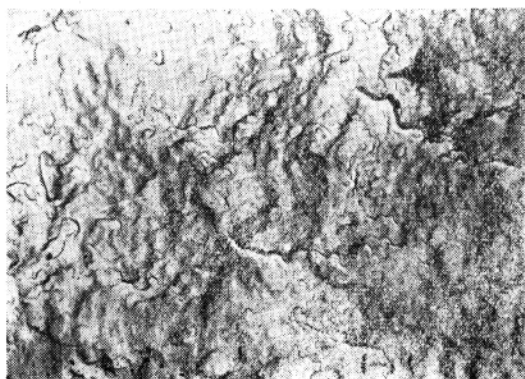
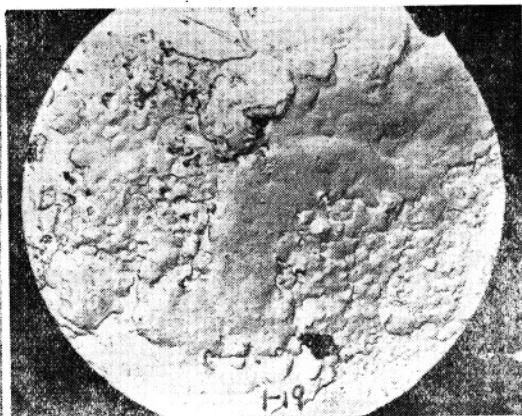
对裂纹源作二次复型电子显微镜观察,发现该处为穿晶断裂,断裂面上具有韧性“微坑”并有腐蚀痕迹。如图 1-19 所示。

图1-19 裂纹源作二次复型穿晶韧性断裂 ×5000

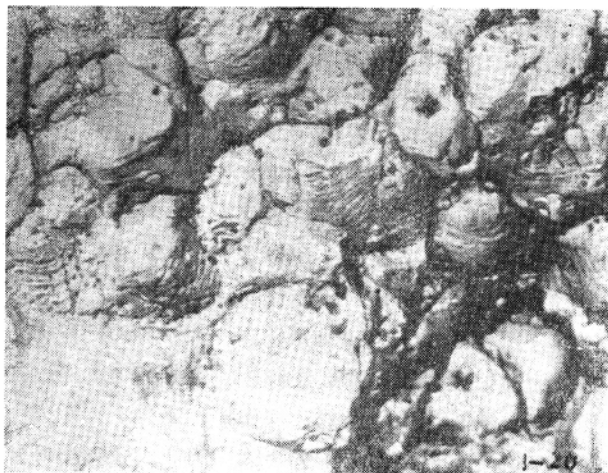
在裂纹扩展区，从宏观断口上可以看出，以裂纹源为中心逐渐扩展开的“贝壳”状条纹，并伴有腐蚀痕迹。疲劳辉纹占整个断口面积的五分之三。用电子探针扫描观察，可以看到明显的疲劳线和腐蚀痕迹。如图 1-20 所示。

图1-20 晶间断裂和腐蚀痕迹 ×500

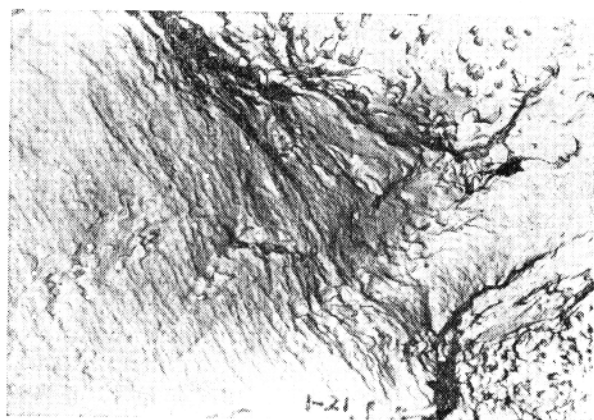
对该区进行二次复型电子显微镜观察，发现该区还具有明显的辉纹条带。这种辉纹条带是疲劳断口的显微特征，如图 1-21 所示。

这种晶间面和疲劳条带的同时出现，是腐蚀疲劳显微特征。这和宏观看到的断口在腐蚀介质中形成的“贝壳”条纹特征是一致的。因此，该叶片的断裂属于腐蚀疲劳断裂。

图1-21 疲劳辉纹特征 ×5000

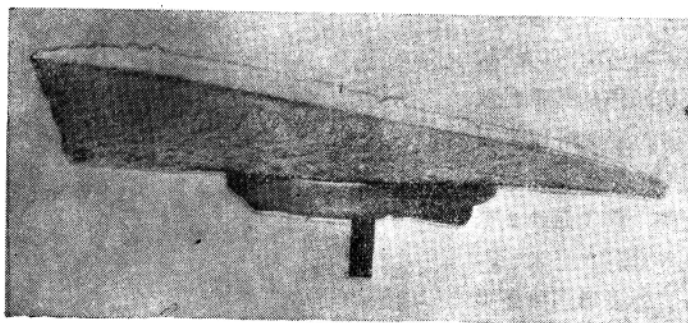
叶片的随边，是断口的最后撕裂区，宏观上具有“人”字花样脆性断口。这是由于裂纹不断扩展，有效断面逐渐减小，当裂纹发展到临界值时，叶片发生瞬时撕裂。断口形态如图 1-22 所示。

图1-22 随边撕裂区，脆性断口

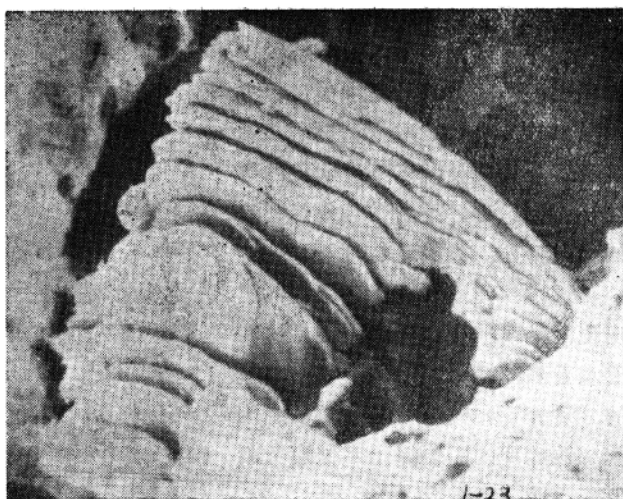
对撕裂区作电子探针扫描观察，发现断口具有“河流”花样解理断裂特征，如图 1-23 所示。

解理断裂是疲劳断裂的最后破坏形式，裂纹的传播速度极快。这种破坏，无论在航空或航海发展史上，都曾给人类造成了极大的危害，这是一种灾难性的破坏。

图1-23 断裂区的“河流”花样  $\times 500$

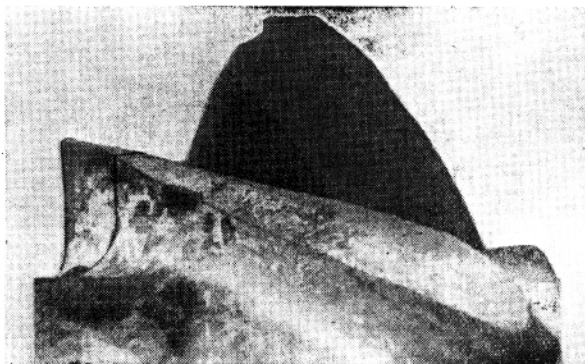
该桨为1975年4月出厂。1977年元月,正当该船满载快速航行在途中时,一个叶片突然断掉。使用时间只有一年零六个月。断裂位置在 $0.3R$ 处,如图1-24所示。

图1-24 大庆62号船桨断裂形态

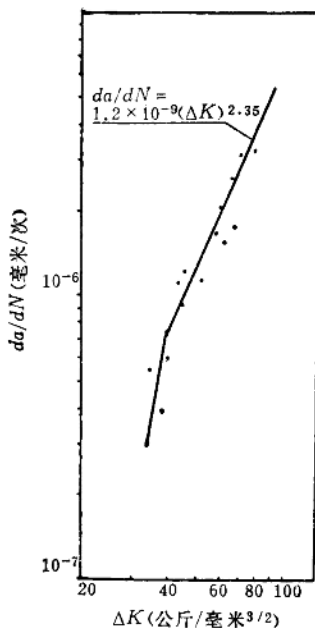
实测数组  $(\Delta K_i, (da/dN)_i)$  数据，在双对数坐标纸上作图，如图 1-27 所示。

$$da/dN = 1.2 \times 10^{-9} (\Delta K)^{2.35} \quad (3)$$

图1-27 ZHA167-5-2-2材料疲劳裂纹扩展速率曲线
