# 建筑施工安全事故 案例分析

住房和城乡建设部  
工程质量安全监管司

## 案例一：湖南省凤凰县“08.13”

### 大桥坍塌事故

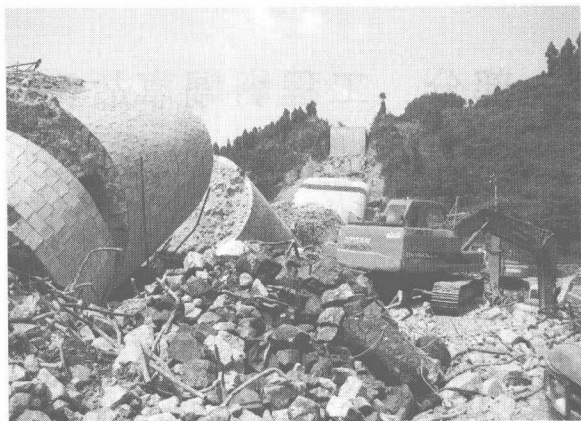
2007年8月13日，堤溪沱江大桥施工现场7支施工队、152名施工人员正在进行1~3号孔主拱圈支架拆除和桥面砌石、填平等作业。施工过程中，随着拱上荷载的不断增加，1号孔拱圈受力较大的多个断面逐渐接近和达到极限强度，出现开裂、掉渣，接着掉下石块。最先达到完全破坏状态的0号桥台侧2号腹拱下方的主拱断面裂缝不断张大下沉，下沉量最大的断面右侧拱段（1号墩侧）带着2号横墙向0号台侧倾倒，通过2号腹拱挤压1号腹拱，因1号腹拱为三铰拱，承受挤压能力最低而迅速破坏下塌。受连拱效应影响，整个大桥迅速向0号台方向坍塌，坍塌过程持续了大约30s。

图1 湖南省凤凰县“08.13”大桥坍塌事故现场（一）

堤溪沱江大桥主拱圈砌筑材料不满足规范和设计要求，拱桥上部构造施工工序不合理，主拱圈砌筑质量差，降低了拱圈砌体的整体性和强度，随着拱上施工荷载的不断增加，造成1号孔主

拱圈靠近 0 号桥台一侧拱脚区段砌体强度达到破坏极限而崩塌，受连拱效应影响最终导致整座桥坍塌。

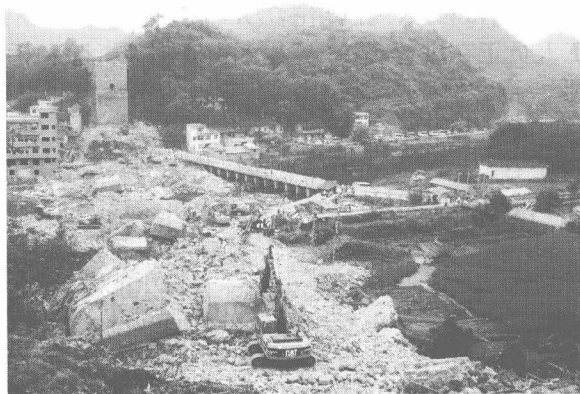
图2 湖南省凤凰县“08.13”大桥坍塌事故现场（二）
