# 电磁炉

## 故障 维修笔记

蒋秀欣 主编  
张春民 编著

本书作者从近年来的维修笔记中选编了普及率较高的美的、格兰仕、富士宝、苏泊尔、九阳、乐邦、拓邦、德昕、立邦、金灶、TCL、万家乐、万宝、雅乐思、尚朋堂、爱庭、步步高、三角、美联、易厨、格力、科龙、万利达等品牌数十种电磁炉的故障检修实例。每一例都介绍了故障现象、故障原因和分析与检修方法。为了使广大维修人员在维修过程中少走弯路,在一些维修实例中还增加了“温馨提示”的内容。

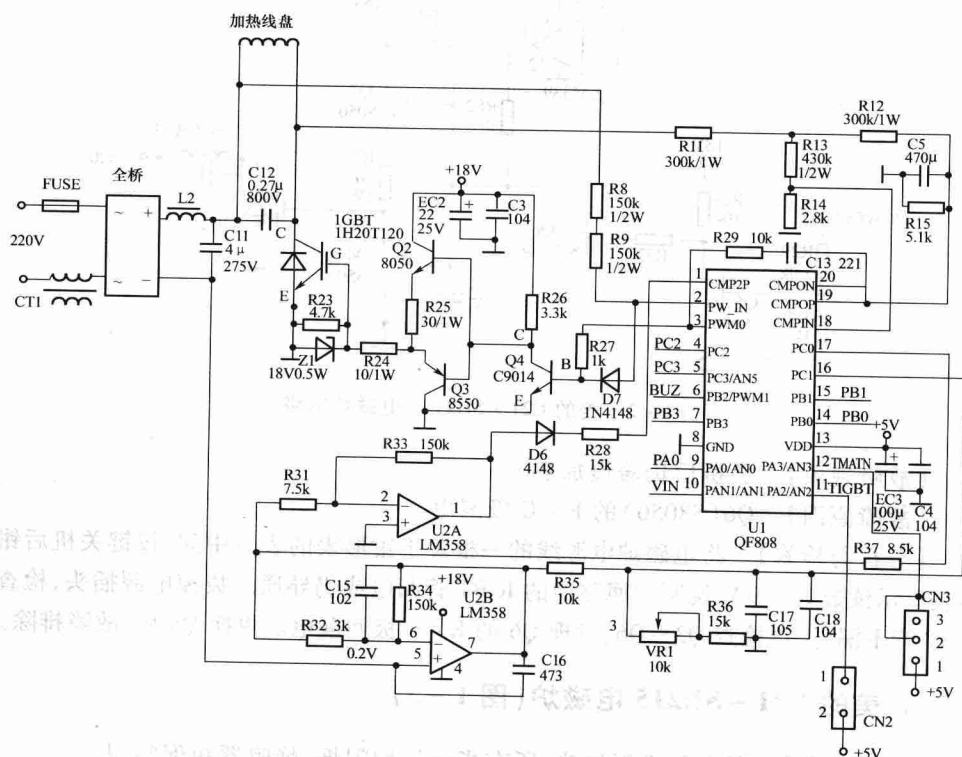
图 1-1 美的 C19 - SH1980 电磁炉电路

【故障现象】 间歇加热。

【故障原因】 C18 贴片电容漏电。

【分析与检修】 间歇加热使电磁炉的主回路电流不稳定,可能是 +300V 和 +18V 电源或主回路、高压保护电路、电流检测电路、电网电压检测电路、PWM 功率控制电路、温度检测电路有故障。

打开上壳,通电测试 +5V、+18V、+300V 均正常,测锅温传感器 CN3 的②脚电压为 0.3V、IGBT 管温度检测插头 CN2 的①脚电压为 0.2V,属于正常。拔掉电源插头,去掉加热线盘,用万用表电阻挡测锅温和 IGBT 管的 E-C 极不漏电,拆下 C12 高频谐振电容测试充放电正常。继续检查电流检测电路中的 VR1 电位器、C18、C17 等器件,发现 C18 击穿,造成 CPU QF808 的⑩脚电流检测电压为 0V,CPU 按程序在 3min 内仍保持正常加热,但 3min 后将实施电流异常保护而停止加热,如此周而复始,引发间歇加热。将 104 小瓷片电容安装到 C18 处,电磁炉工作恢复正常。

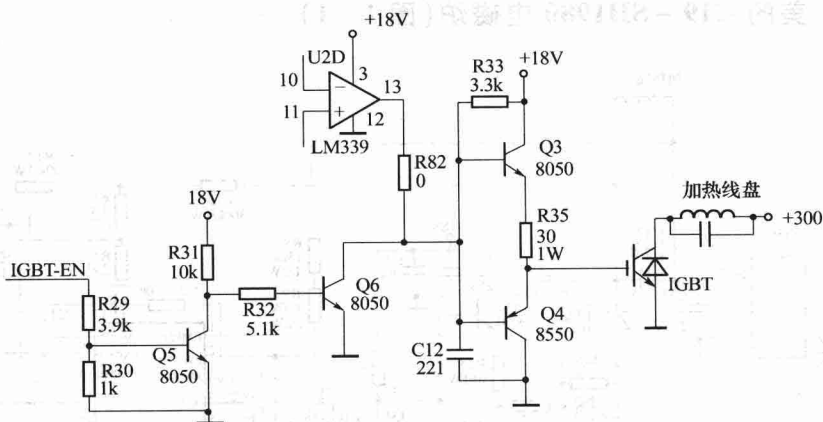
图 1-2 美的 C21-SH2133 电磁炉电路

【故障现象】 关机后仍缓慢加热。

【故障原因】 Q6(S8050)的 E-C 极漏电。

【分析与检修】 将电磁炉电源线的一根置于钳形表的表口中间,按键关机后钳形表显示读数为 1.9A,说明主回路中的 IGBT 管漏电或仍导通。拔掉电源插头,检查 IGBT 管不漏电,再检查 Q3~Q6,发现 Q6 的 E-C 极间漏电。更换 Q6 后,故障排除。

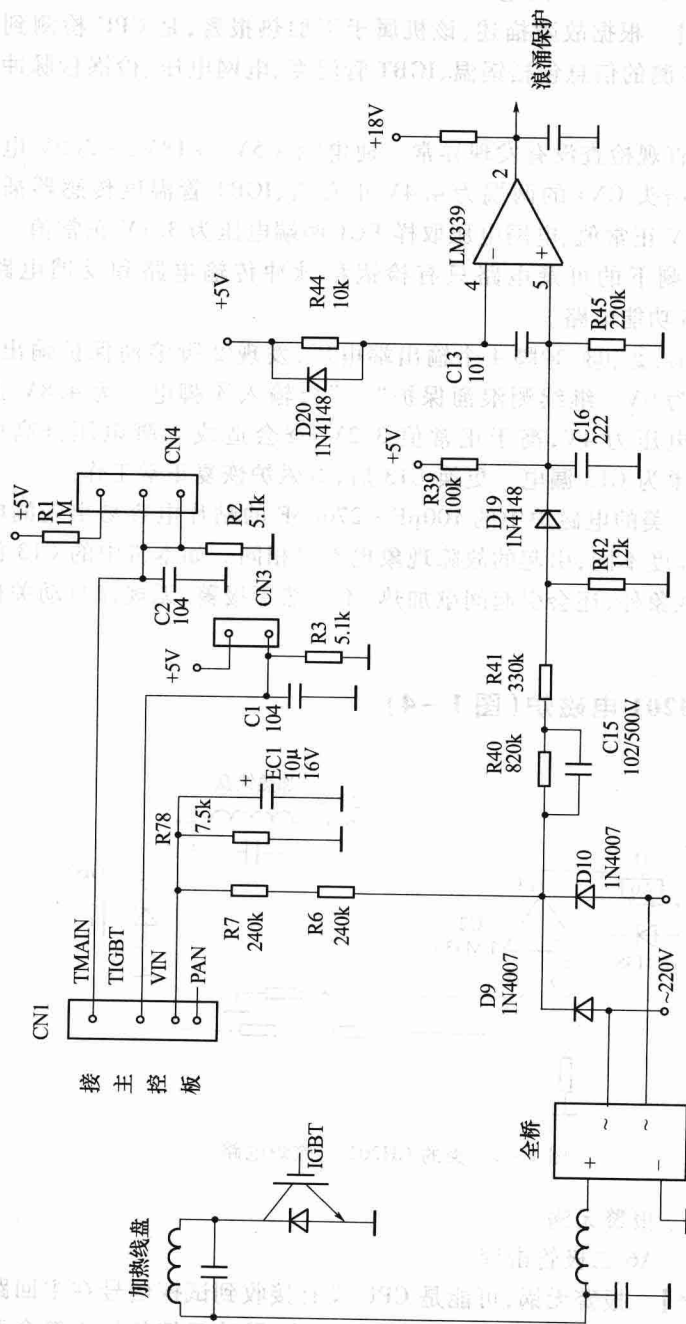
图 1-3 美的 C21-SN215 电磁炉电路

【故障现象】 通电开机不加热,所有指示灯均闪烁、蜂鸣器短促鸣叫。

【故障原因】 C13(101)漏电。

【分析与检修】 根据故障描述,该机属于不加热报警,是 CPU 检测到了某项信息异常。CPU 检测的信息包括锅温、IGBT 管温度、电网电压、检锅秒脉冲的反馈信号等。

打开电磁炉,直观检查没有发现异常。通电测 +5V、+18V、+300V 电源均正常,测锅温传感器插头 CN4 的两端为 4.4V 正常值、IGBT 管温度传感器插头 CN3 的两端电压为 4.3V 正常值、电网电压取样 EC1 两端电压为 3.1V 正常值。这说明上述信息均正常,剩下的可疑电路只有检锅秒脉冲传输电路和反馈电路,涉及 LM339 所组成的各功能电路。

测 LM339 的①、②、⑬、⑭脚 4 个输出端电压,发现②脚浪涌保护输出端电压为 12V,正常值约为 0V。继续测浪涌保护“-”极输入④脚电压为 4.8V 正常值,“+”极输入⑤脚电压为 4V,高于正常值 3.2V,查会造成⑤脚电压升高的 R45、R42、C15、C13,结果为 C13 漏电。更换 C13 后,电磁炉恢复正常工作。

【温馨提示】 美的电磁炉中的 100pF ~ 2700pF 的贴片电容容易出现漏电现象。同一电容其漏电程度不同,引起的故障现象也不尽相同。如本机中的 C13 漏电,除引起本例的故障现象外,还会引起间歇加热、不加热不报警、无规律自动关机、屡击穿 IGBT 管等。

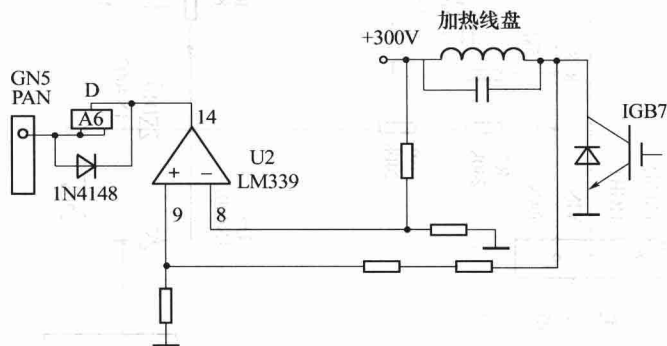
图 1-4 美的 CH201 电磁炉电路

【故障现象】 报警无锅。

【故障原因】 A6 二极管击穿。

【分析与检修】 报警无锅,可能是 CPU 没有接收到试探信号在主回路的电流反馈信号或脉冲反馈信息,也可能是接收到的电流、脉冲反馈信号不符合要求。根

据经验,主回路电流反馈信息一般用“CUR”表示,主回路脉冲反馈信息一般用“PAN”(意为平底锅)表示。因此,在无图纸的情况下,可以通过查换插座标注的CUR、PAN字样确定检修切入点。

打开电磁炉,看到插座 CN5 标注有 PAN 脚,该脚通过贴片二极管 A6 接 LM339 的⑭脚,应属于同步输出。根据经验,⑭脚属于比较器的一个输出端,对应的“+”输入端应为⑨脚、“-”输入端应为⑧脚,应通过大体积的电阻与线盘两端连接,因这些电阻工作电压高(静态为+300V、动态为几百伏至1200V)而易损坏元器件。万用表在路检查这几个电阻均未发现异常。再查 LM339 的⑭脚所接 A6 正反向电阻均为  $0k\Omega$  的击穿值,拆下来测试,确已击穿,用 1N4148 普通二极管代替,电磁炉工作恢复正常。

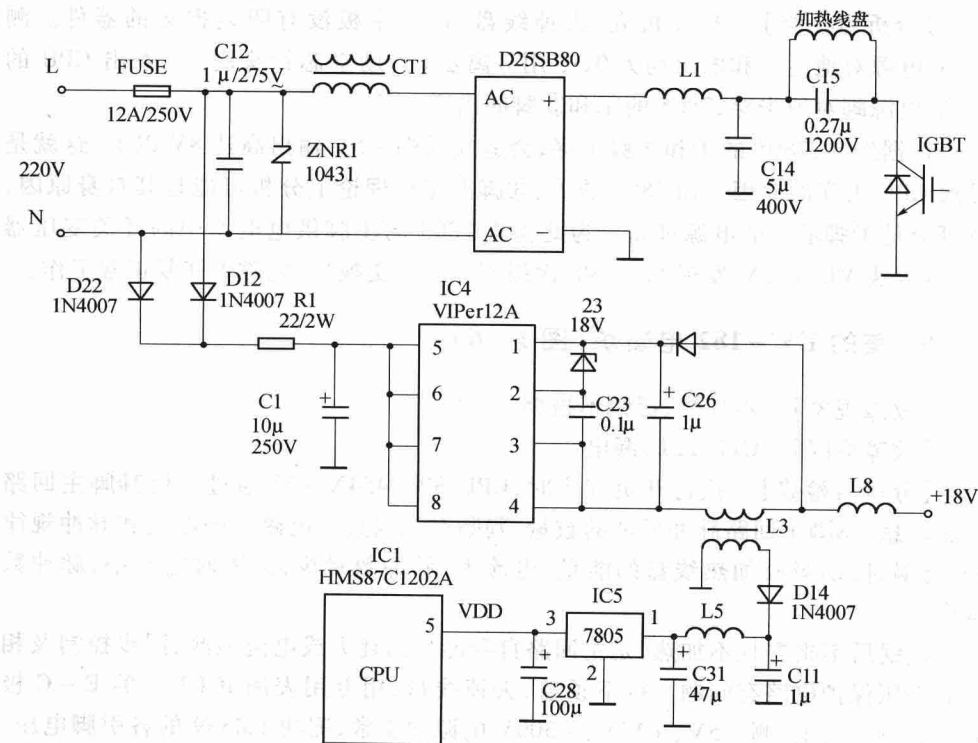
图 1-5 美的 EY-181 电磁炉电路

【故障现象 1】不通电。

【故障原因】保险管、功率管 IGBT、开关变压器 L3 损坏。

【分析与检修】 观察主板的压敏电阻、电源块 VIPer12A 无烧焦现象,观察大体积的电容无鼓包、漏液现象。测保险管 FUSE 已熔断,去掉线盘,用万用表检查全桥、IGBT 管,发现 IGBT 管的 E-C 极间为  $0\text{k}\Omega$  的击穿值。去掉 IGBT 管,测各电源,又发现 +5V、+18V 均低。

对电源电路进行检查,测电源块 VIPer12A 的⑤~⑧脚为 +300V 供电,先更换易损件 VIPer12A 后并无效果,检查 VIPer12A 所接的电阻、电容、二极管等没有发现问题,试着代换开关变压器 L3 后, +5V 电源等恢复正常,电磁炉也开始正常加热。

【故障现象 2】 不通电。

【故障原因】 L3 短路,7805、CPU 损坏。

【分析与检修】 打开机壳,去掉线盘,目视主板没有明显损坏的器件。测 +5V 电源对地电压和电阻均为  $0\Omega$ ,用分离法(借助空芯针头脱开)查出 CPU 的 +5V 电源脚对地击穿,7805 的①和③脚间击穿。

根据经验,7805 的①和③脚击穿,会造成③脚 +5V 输出高达 8V 以上,这就是导致 CPU 击穿的原因。而 7805 的①、③脚击穿从理论上分析可能是其自身原因,也可能是①脚输入的电源过高。为此检查 7805 的①脚供电电路中的开关变压器 L3、电源块 VIPer12A,发现 L3 的初、次级间短路。更换后,电磁炉恢复正常工作。

【温馨提示】 如果在当地购买不到工厂提供的开关变压器 L3,也可自行绕制 L3,方法是:用  $\phi 0.19\text{mm}$  漆包线,初级绕 225 圈、次级绕 92 圈。

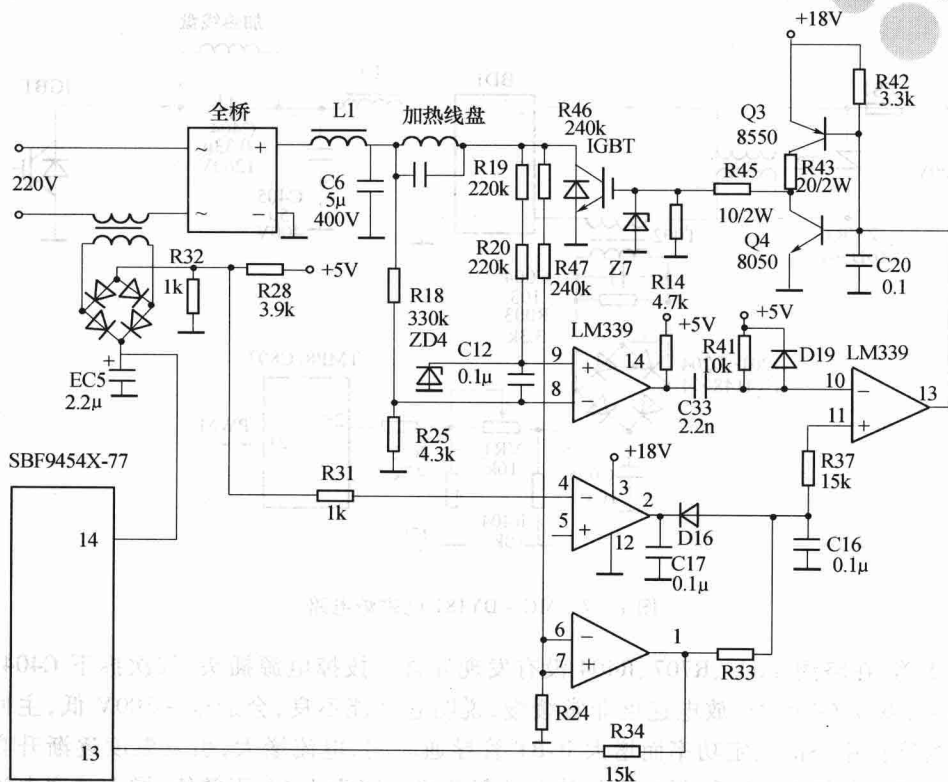
图 1-6 美的 EY-182 电磁炉电路

【故障现象】 不加热、提锅不报警。

【故障原因】 C17(221)漏电。

【分析与检修】 执行开机程序时,CPU SBF9454X-77 通过分析⑭脚主回路电流信息、⑬脚主回路脉冲反馈的数量,判断有无锅具。电磁炉的电流和脉冲规律是:有锅时,锅吸收加热线盘的能量,电流大、脉冲数量少;无锅时电流小、脉冲数量多。

提锅后不报警且不加热,是主回路自身能量消耗大或电流检测、同步控制及相关的高压保护电路有问题。拆下顶盖,去掉线盘,用万用表测 IGBT 管的 E-C 极间不漏电。通电,测 +5V、+18V、+300V 电源均正常,测功 LM339 的各引脚电压,发现②脚电压低,正常值应为 4.7V。对相关器件进行检查,结果是 C17 漏电,通过 D16 将检锅信号短路入地,造成检锅信号到达不了 IGBT 管,引发本故障现象。更换 C17 后,故障排除。

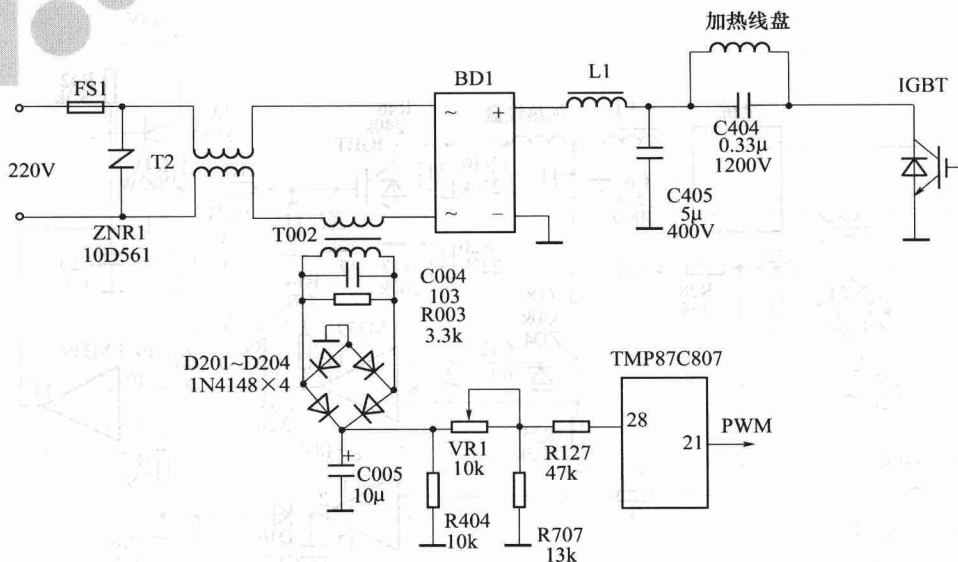
图 1-7 MC-DY181 电磁炉电路

【故障现象】 通电掉闸,查为 IGBT 管、全桥击穿,更换后,通电开机,开始加热,但几分钟后故障重现。

【故障原因】 C405(5μF/400V)不良。

【分析与检修】 加热几分钟才击穿 IGBT 管,一般是 IGBT 流过的电流过大引发过热,或主回路谐振脉冲幅度不稳定。该故障可能发生的原因有:

- (1) C405 +300V 滤波电容变质。
- (2) C404 高频谐振电容损坏。
- (3) VR1 接触不良,R707 等阻值变大,对 CPU TMP87C807 的②脚输送电压升高,造成②脚 PWM 功率输出升高。

通电,测 +5V、+18V、+300V 电源均正常。断电后,500 型万用表置于  $R \times$

1kΩ 挡,在路测 VR1、R707、R404 没有发现异常。拔掉电源插头,依次拆下 C404、C405,发现 C405 充、放电速度非常缓慢,说明它性能不良,会造成 +300V 低,主回路为维持用户的设定功率而增大 IGBT 管导通时间,电流增大,引发温度逐渐升高而击穿。更换 C405 后,低功率加热并监督整机电路为 4.4A 正常值,增大功率电流逐渐上升,当功率增大至最大值,电流上升到 7.6A,属于正常值。继续长时间试机,电磁炉始终正常工作。

**【温馨提示】** 电磁炉正常时的工作电流随电源电压、电磁炉功率、设定加热方式、锅具而改变。对于 1600W 以上的电磁炉,高功率加热时整机电流一般为 7A~9A,典型值为 8A。如果过高会击穿 IGBT 管,过低会出现加热慢。

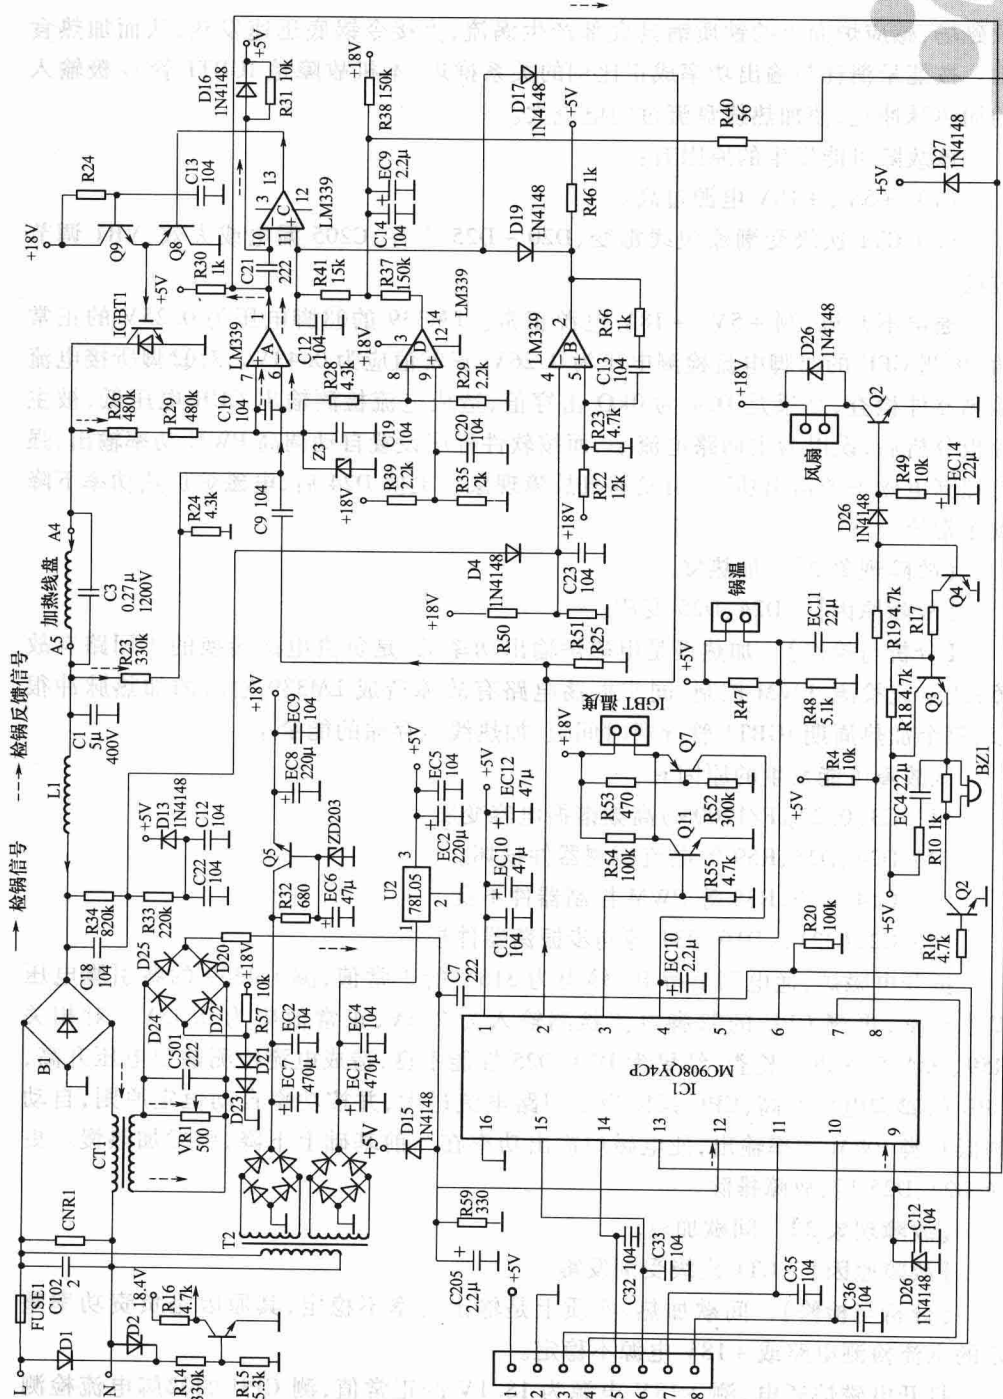
图 1-8 美的 MC-EF197 第一款电磁炉

**【故障现象 1】** 功率高不可调节。

**【故障原因】** D24 击穿。

**【分析与检修】** 电磁炉开机加热时,CPU MC908QY4CP 根据⑫脚采集的主回路电流值,与用户设定功率进行逻辑运算后,确定⑬脚 PWM 功率控制输出,经 R40、EC9、C14、R41、C12 积分变为相应值的直流电压,加到 LM339 的⑪脚,以与⑩脚的同步振荡锯齿波比较后,由⑬脚输出相应脉宽的加热脉冲,再经 Q8、Q9 放大后送 IGBT1 管的 G 极,驱动加热线盘和 C3 高频谐振,将 +300V 直流电压变换为高

频磁场,感应炉面上的铁质锅具底部产生涡流,直接令锅底迅速发热,从而加热食物。按能量消耗与输出功率成正比例的关系推理,本机故障是 IGBT1 管 G 极输入的加热脉冲宽,使加热线盘流过的电流大。

通电不开机,测 +5V、+18V 电源正常。LM339 的⑬脚电压为 0.25V 的正常值,再测 CPU 的⑫脚电流检测电压为 0.26V,正常值应为 0.43V。对⑫脚所接电流检测器件检查,结果是 D24 为 0k $\Omega$  击穿值,造成电流检测输出 CUR 电压低,被主控板分析后,误以为主回路电流小,而按软件程序设置自动调高 PWM 功率输出,强行提高电磁炉的输出功率,引发本机故障现象。更换 D24 后,电磁炉加热功率下降到正常值。

**【故障现象 2】** 加热慢。

**【故障原因】** D24、D25 变质。

**【分析与检修】** 加热慢是电磁炉输出功率低,是负责电磁转换的主回路有故障;或电流检测、PWM 控制、同步振荡电路有故障造成 LM339 输出的加热脉冲很窄,每个加热周期 IGBT1 管导通时间短,加热线盘存储的能量小。

拆开电磁炉,通电测全桥 B1 输出为 315V 的正常值,测 LM339 的各引脚电压基本正常,再测 CPU 的⑫脚电流检测输入为 2.3V,正常值应为 0.43V。对相关 R59、D24、D25 进行检查,结果为 D24、D25 性能不良,造成电流检测输出电压升高,CPU 的⑫脚电压升高,CPU 误以为主回路电流过大,并按功率自动恒定原则,自动调低⑬脚 PWM 功率输出,使电磁炉输出功率在当前基础上下降,引发加热慢。更换 D24、D25 后,故障排除。

**【故障现象 3】** 间歇加热。

**【故障原因】** CT1 次级受潮发霉。

**【分析与检修】** 间歇加热,实质上是输出功率不稳定,其原因是负责功率整定的电流检测电路或 +18V 电源不稳定。

输入电压为 0.43V 的正常值。放好锅后开机,再测 CPU 的⑫脚电压在 0.43V ~ 0.58V 之间跳动,而正常值应在 2.5V 以上。查相关的 CT1、D20 ~ D25、EC2、R59,结果是 CT1 次级电阻为 1k $\Omega$ ,正常值应为 70 $\Omega$  左右。拆下 CT1 再测次级阻值为无穷大,是内部电路受潮发霉导致接触不好,拆卸时彻底开路。更换 CT1 后,故障排除。

**【故障现象 4】** 检测不到锅。

**【故障原因】** C9(104)开焊。

**【分析与检修】** 执行开机程序时,CPU MC908QY4CP 由②脚输出试探信号,按箭头方向传输和处理后,激励 IGBT1 管、加热线盘、C3 组成的主回路谐振电路,形成试探电流和试探脉冲。试探电流由 CT1 检测后在次级形成交流电压,经 D20 ~ D25 整流后,反馈到 CPU 的⑫脚;试探脉冲由 R23、R26、R29 送 LM339 的⑥、⑦脚比较后,在①脚形成同步脉冲,反馈到 CPU 的⑨脚。当 CPU 分析⑫脚电压变化(因试探脉冲很窄,在主回路形成的电流很小,万用表测试不出来),⑨脚脉冲数量少,判断无锅具,自动转入加热状态;反之报警无锅。

检测不到锅,可能是图示箭方向的试探信号,或虚箭头方向的试探信号反馈信息途径器件损坏,还有可能是下列电路有问题,直接或通过 LM339 影响检锅信号传输:

打开上盖,通电测试加热线盘两端对地电压,均为 +308V 的正常值,再测 LM339 的各引脚电压均正常,见表 1-1。按开机键后,用万用表的毫伏挡测 CPU 的②脚电压在 4.07mV ~ 19mV 之间摆动,是输出正常试探信号的表现。沿线路继续测试,发现 C9 另一端电压无跳变。拔掉电源插头后,仔细观察 C9,发现一引线开焊。补焊后,故障排除。

**【故障现象 5】** 报警无锅。

**【故障原因】** D15(1N4148)击穿。

**【分析与检修】** 通电,IGBT 管的 +300V 供电、LM339 的各引脚电压基本正常。按开机键后,再测 CPU 的②脚为 0.01V 的正常值,⑫脚主回路电流检测电压为 5V,正常值应为 0.43V,经查为 D15 击穿,将主回路的电流输出信息与 +5V 电源短路,引发报警无锅。更换 D15 后,故障排除。

**【故障现象 6】** 报警无锅。

**【故障原因】** R26(480k $\Omega$ /2W)变大。

**【分析与检修】** 通电,测 CPU 的⑫脚电流检测电压为 0.43V 的正常值,⑨脚 PAN 检测电压为 0.5V,正常值应为 5V 左右。根据电路分析,CPU 的⑨脚电压由 LM339 的①脚输出电压决定,受控于⑥、⑦脚输入端电压的比较结果。测 LM339 的⑥脚电压正常,⑦脚电压为 1.2V,而正常值应为 4.2V。经查为 R26 阻值变大,造成 LM339 的⑦脚对加热线盘右侧的脉冲取样比例小,⑦脚电压始终低于⑥脚,①脚形不成同步脉冲,CPU 的⑨脚接收不到主回路的脉冲信息,而报警无锅。更换 R26 后,LM339 的⑦脚、CPU 的⑨脚电压恢复正常,放锅开机正常加热。

**【故障现象 7】** 开不了机。

**【故障原因】** Q11 的 B-E 极开路。

万用表测 CPU 的⑤脚为 0.2V 的正常值,④脚电压为 3.8V 的正常值,③脚电压在 0.7V~3.3V 之间跳动。根据电路分析,③脚电压等于 Q11 的 B-E 极结电压,最高不能超过 0.6V~0.8V,而本机最高达 3.3V,为此怀疑 Q11 的 B-E 开路。拆下 Q11 测试,B-E 正、反向电阻均为无穷大。更换 Q11 后,按开机键正常加热。

**【故障现象 8】** 开机风扇运转、不加热、指示灯闪烁、蜂鸣器间歇性鸣叫,按其他键起控。

**【故障原因】** 5 $\mu$ F/400V 电容变质。

**【分析与检修】** 根据电磁炉维修经验,声光报警有两类:一类是报警无锅,电磁炉认定自身正常,只是没有放置锅具,为此电磁炉禁止加热,但不限制其他键的操作;另一类报警温度传感器及其他器件损坏,电磁炉认定自身出现了问题,禁止加热并限定其他键的操作。据此分析,本机属于无锅报警,是图 1-8 所示箭头、虚箭头方向的检锅及反馈信号途径电路不能正常工作所致。
