# 建筑工程 质量事故 实例分析手册

王 岩 主编  
(下 册)

## 第九章 结 露、发 霉

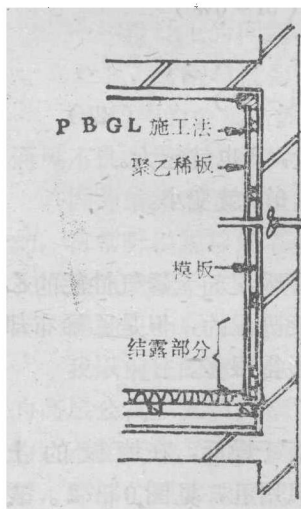
图9—1

室内墙壁采用的施工方法是：在石膏灰泥板上贴饰了乙烯布，外部喷涂花砖表面加工。发现在墙壁的下部发了霉，见图9—1。

① 工期短，驱体混凝土没有充足的干燥时间。

② 混凝土内部的水份被外面喷涂的花砖压迫，向室内发散，使室内一侧积蓄了很多潮气。

③ 混凝土的导热率在一般情况下比干燥时大，内墙面温度比干燥时低，所以更容易结露（过了一冬从第二冬开始，在相同条件下就不再结露了）。

④ 室内侧墙壁面上交叉贴饰了吸湿而无透气性能的乙烯布，如果是微小的露珠，墙壁是能吸湿的，但是乙烯布却根本不能吸湿，所以乍一看，结露显得很多。

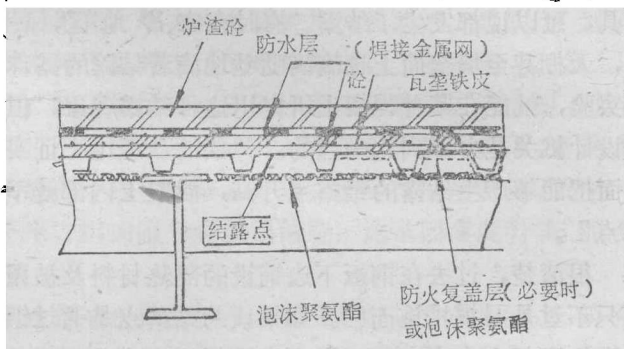
图9—7 一般构造

一般的楼房都有热风、暖气等设备，热风暖气中应该有加湿装置，把湿度调节在50~60左右。这样，在寒冷地区的最上层就产生了结露，形成水滴滴下来。在没有热风暖气设备的建筑物中，屋顶面下的钢板下边一定要产生结露。为了防止这些结露现象，一般都是在钢板下边铺设泡沫聚苯乙烯等隔热材料，在防火结构时，要被覆防火材料，这些都是导致失败的原因。

穿过隔层的水蒸气达到钢板的下端，在这里被冷却到露点以下时就发生结露。屋顶上的混凝土层与室外气温一样，被冷却透，可以说和钢板下的状态完全一样。在它下边即使有天棚，来自室内的空气和潮气在钢板下边也是同外

边的凉气相接触。这样，那里只要有铁存在，浮游水蒸气就附在钢板上，产生结露，最后变成水滴，在隔热材料下形成水面。即使被覆耐火材料，水分达饱和状态以后，材料本身剥落下来。所以，那种认为有天棚，或者认为在钢板下边有隔热材料就安然无恙的想法是错误的。
