CRT I²C 彩色电视机 疑难故障检修实例

▶ 杨成伟 编著

第1章 LA76810A 机心彩色电视机 疑难故障检修

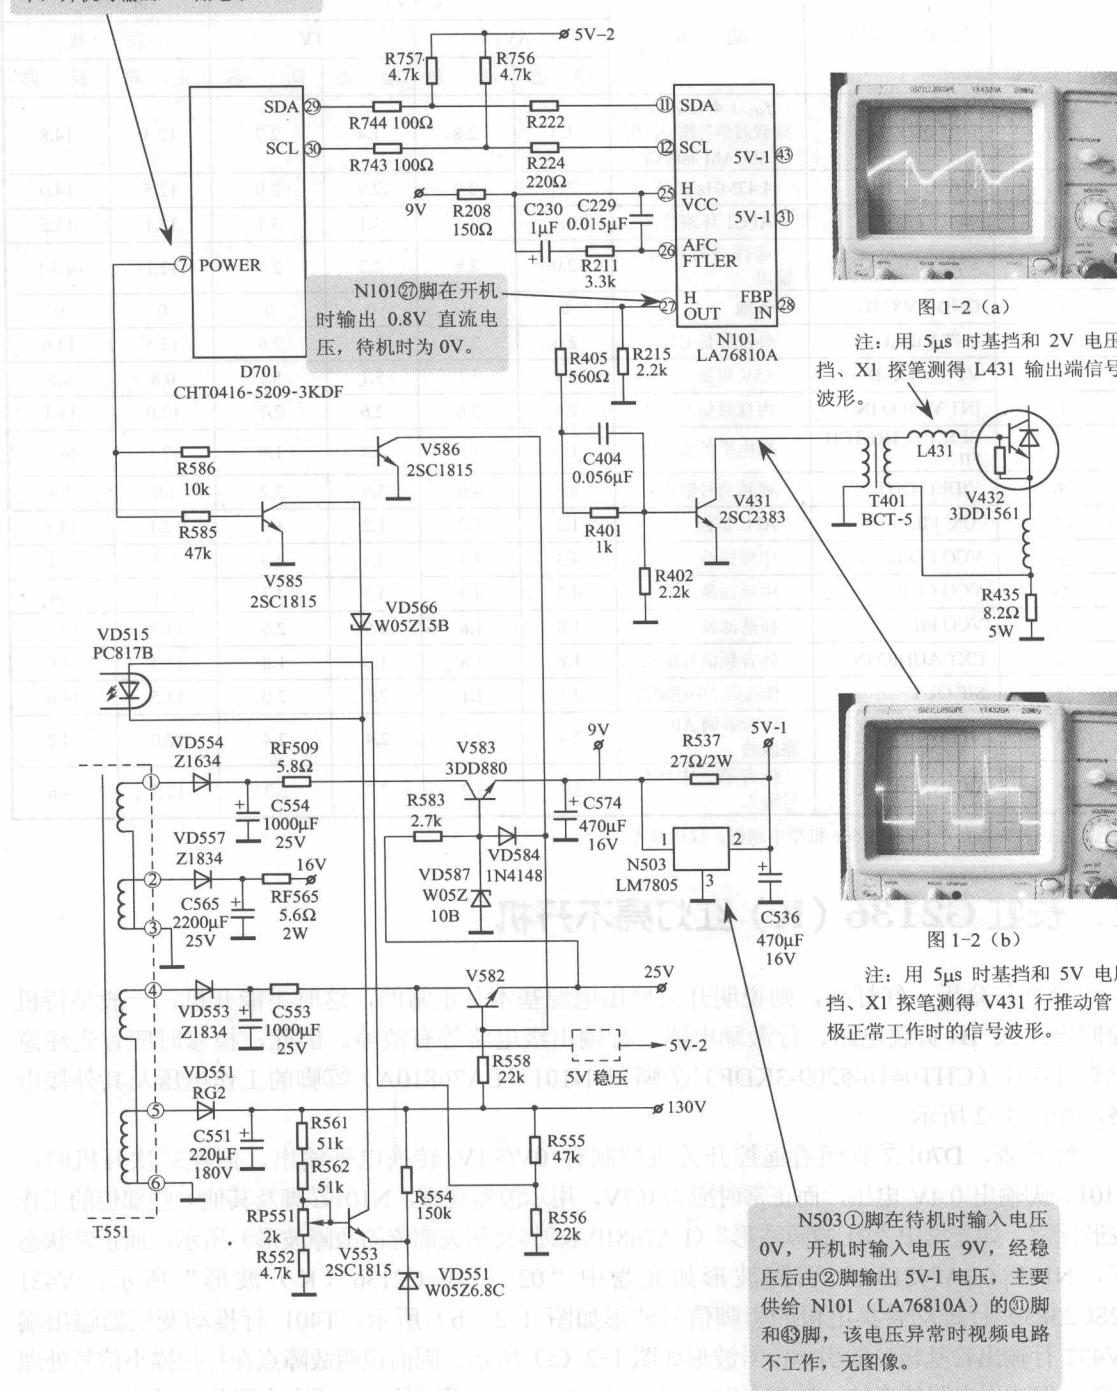
图 1-2 长虹 G2136 (K) 待机控制电路原理图

检查与分析：红灯亮，则说明开关稳压电源基本是正常的，这时不能开机，一般是待机控制电路或 B+负载电路、行激励电路、行输出级电路等有故障。因此，检修时应首先注意检查 D701 (CHT0416-5209-3KDF) ⑦脚和 N101 (LA76810A) ⑦脚的工作电压及其外接电路，如图 1-2 所示。

经检查，D701 ⑦脚随着遥控开关机控制有 0V/5.1V 转换电平输出，但在二次开机时，N101 ⑦脚输出 0.4V 电压，而正常时应为 0.7V，用示波器观察，N101 ⑦脚及其他一些部位的工作波形异常，如光盘中“01 故障波形”(LA76810A ⑦脚及相关部位的故障波形)所示，而正常状态下，N101 (LA76810A) 引脚波形如光盘中“02 长虹 G2136 (K) 波形”所示，V431 (2SC2383) 行推动管集电极的引脚信号波形如图 1-2 (b) 所示，T401 行推动变压器输出端 (V432 行输出管基极) 的引脚信号波形如图 1-2 (a) 所示。因而说明故障点在行扫描小信号处理电路，但改用电阻检查法，检测 N101 (LA76810A) ㉑~㉙脚的正、反向电阻值(见图 1-3) 及其外接元件，均未见异常。再注意检查 N101 (LA76810A) ㉑脚电压仅有 2.1V，且有不稳定现象，检查 ㉑脚外接电阻 R208 的输入端电压也为 2.1V，试断开 R208 检查 C574 正极端 9V 电压接近正常，因而怀疑 N101 (LA76810A) 内部电路不良或损坏，试将其换新后，症状依旧。

根据 N101 (LA76810A) ⑯脚行电源电压有异常现象的特征，还应进一步检查该脚的供电电源电路。该脚的供电电源电路主要由 V583、VD554 及 T551 的①脚等组成，以产生+9V 电源，主要为行扫描小信号处理电路供电，如图 1-2 所示。在接通 R208 后，开机检测 V583 发射极电压约 2.1V，检测 VD554 负极端电压也为 2.1V，再检查 C554 正常，但此时检查 16V、25V、130V 电压均正常，因而判断 VD554 不良（在线检测其正、反向阻值未见明显异常），试将其直接换新后，故障被彻底排除。

小结：VD554 (Z1634) 为快恢复整流二极管，主要为 LA76810A 的⑯脚提供+9V 行振荡工作电压，以及为⑰、⑲脚提供+5V 视频电路工作电压。当将其焊下检查时，发现其正向阻值约有 180kΩ，而反向阻值仍为∞（用 R×1kΩ 挡测量），因而说明 VD554 确实已呈不良状态，进而使其带负载能力下降，行振荡电路不能进入正常工作状态。因此，在该种机型中，当出现不能二次开机的故障时，注意检查 LA76810A ⑯脚的供电电压是十分重要的。LA76810A ⑯脚电压异常造成不能开机的疑难故障，是 LA76810A 机型彩电中比较常见的一种现象。

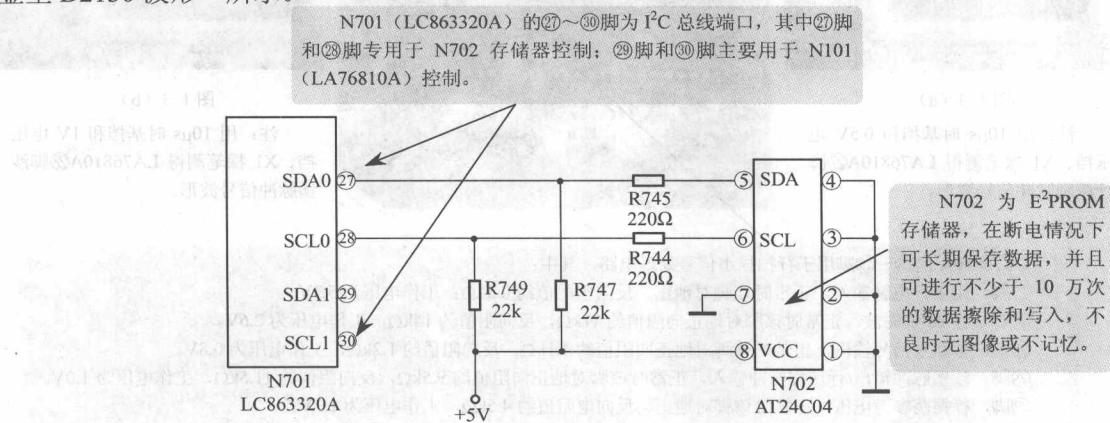
图 1-4 E²PROM 存储器电路原理图

在检修经验中，不记忆的故障原因是 AFT 信号或识别信号异常或丢失。在该机中，AFT 信号是由 N101 (LA76810A) 的⑩脚输出，并直接送入 N701 (LC863320A) 的⑭脚；SD 识别信号是由 N101 (LA76810A) 的⑫脚输出，并直接送入 N701 (LC863320A) 的⑬脚。经检查，未见异常。但进一步分析认为：由于该机采用了 I²C 总线控制技术，检修时还应注意检查 I²C 总线接口及存储器电路，如图 1-4 所示。其相关引脚波形如光盘中“03 金星 D2130 波形”所示。

如图 1-4 所示中，N702 (TA24C04) 存储器的实物标称为 C81DC，如图 1-5 所示。在正常状态下，I²C 总线端口的信号波形如图 1-6 所示。但经检查均未见异常，因而判断 N702 存储器不良。试用 24C04 代换后进行调控，能够进行自动搜索，频道号也能跳变，说明已能记忆，但搜索完后仍无节目。此时，再检查记忆项，已处于“关”状态，将其转为“开”状态后，当前频道号有节目，但换台时仍无其他频道。

再经反复检查后，仍认为是存储器不良，这时根据检修经验，试增大存储器容量，用24C08更换后，故障被彻底排除。

小结：在该机的随机图纸中，N702 存储器的标注型号为 AT24C04，而实物标称为 C81DC，这就使社会维修人员在更换 N702 时，很容易（在没有 C81DC 型号时）选择使用 24C04，进而使维修工作进入困境，形成疑难故障。因此，在更换存储器时，注意存储器的容量总是很重要的，必要时可以适当选择容量较大一些的同类存储器。

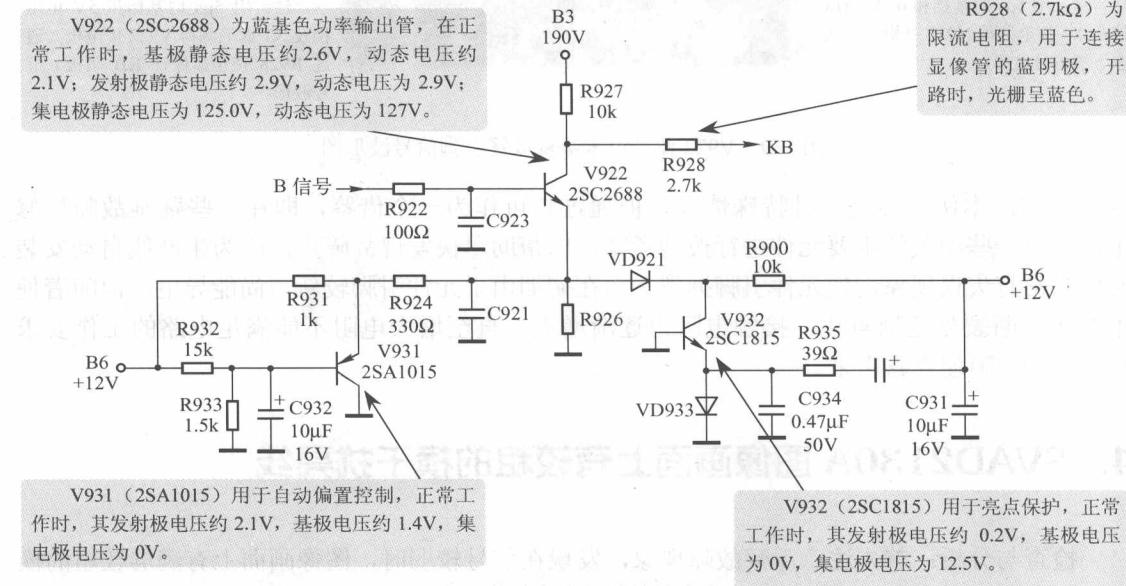
图 1-7 蓝基色末级功放输出电路

检查与分析：根据检修经验，首先检查显像管尾板阴极电压，结果发现 KB 极电压高达 190V，接近视放末级供电电源电压，而 KG 为 150V，KR 为 145V，均基本正常，因而可初步判断蓝阴极驱动电路有故障，使显像管的蓝阴极处于截止状态，这时仅有红、绿两阴极发射电子，根据三基色原理（红+绿=黄），荧光屏便显示出黄光栅。因此，检修时应重点检查 V922 蓝基色末级功放输出电路，如图 1-7 所示。
