# 电力设备异常运行 及事故处理

陈化钢 张开贤 程玉兰 编著

## 第一节 大型电力变压器围屏爬电故障

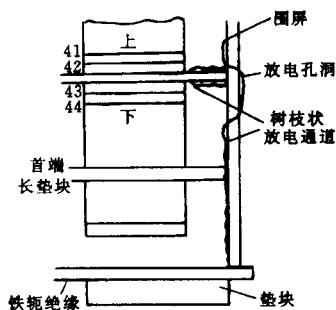
图 1-1 树枝状电路径

(1) 故障大多发生在 C 相相间最短距离方向上，放电沿长垫块向围屏发展。垫块尖角及围屏与垫块接触处损伤严重，围屏纸板外表面及层间出现大量树枝状放电痕迹，放电形态如图 1-1 和图 1-2 所示。

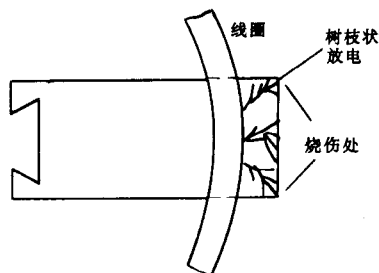
图 1-2 垫块受损状态

(1) 垫块尖角场强畸变。支撑围屏的长垫块以及有些撑条和线段间的垫块边棱角很锋利，并处于较高电场之中，有可能在这里先发生局部放电，继而向围屏纸板上发展。在实际观察中确实见到了尖角处烧伤和其相接触的围屏纸板被烧出洞的情形。

(2) 改变支撑围屏长垫块位置和形状。将长垫块移到距首端 8~12 段处, 随着电位的降低, 强电场的影响随之减小。并将长垫块前端倒成  $R_5 \sim R_{10}$  的圆角, 这样与纸板接触处既可使电场畸变程度得到缓解, 又可免受装配时的机械损伤。
